# 基礎調査結果(未指定)

### 土砂災害警戒区域・土砂災害特別警戒区域 区域図

| 区域番号 | III-70011 |
| 区域の名称 | 川並-6 |

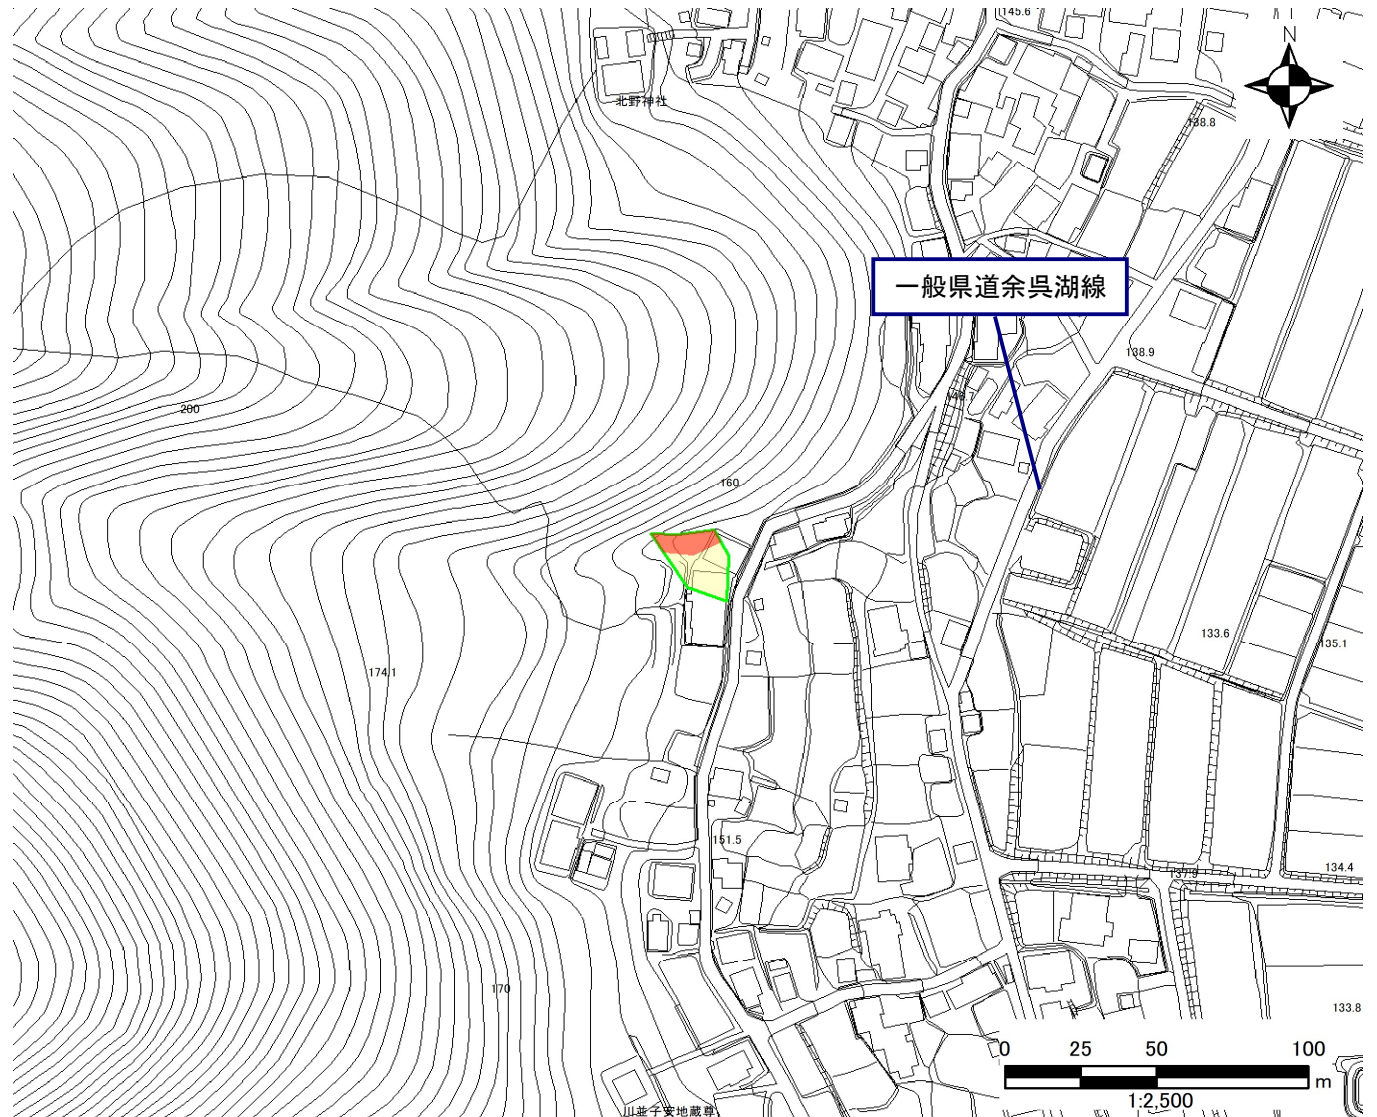
| 自然現象の種類 | 急傾斜地の崩壊 |
| 区域の所在地 | 滋賀県長浜市余呉町川並 |

○ この区域図は、空中写真測量による地形図に、区域図を投影したものであり、一部異なって見える場合があります。  
詳しくは、土木事務所にお尋ねください。

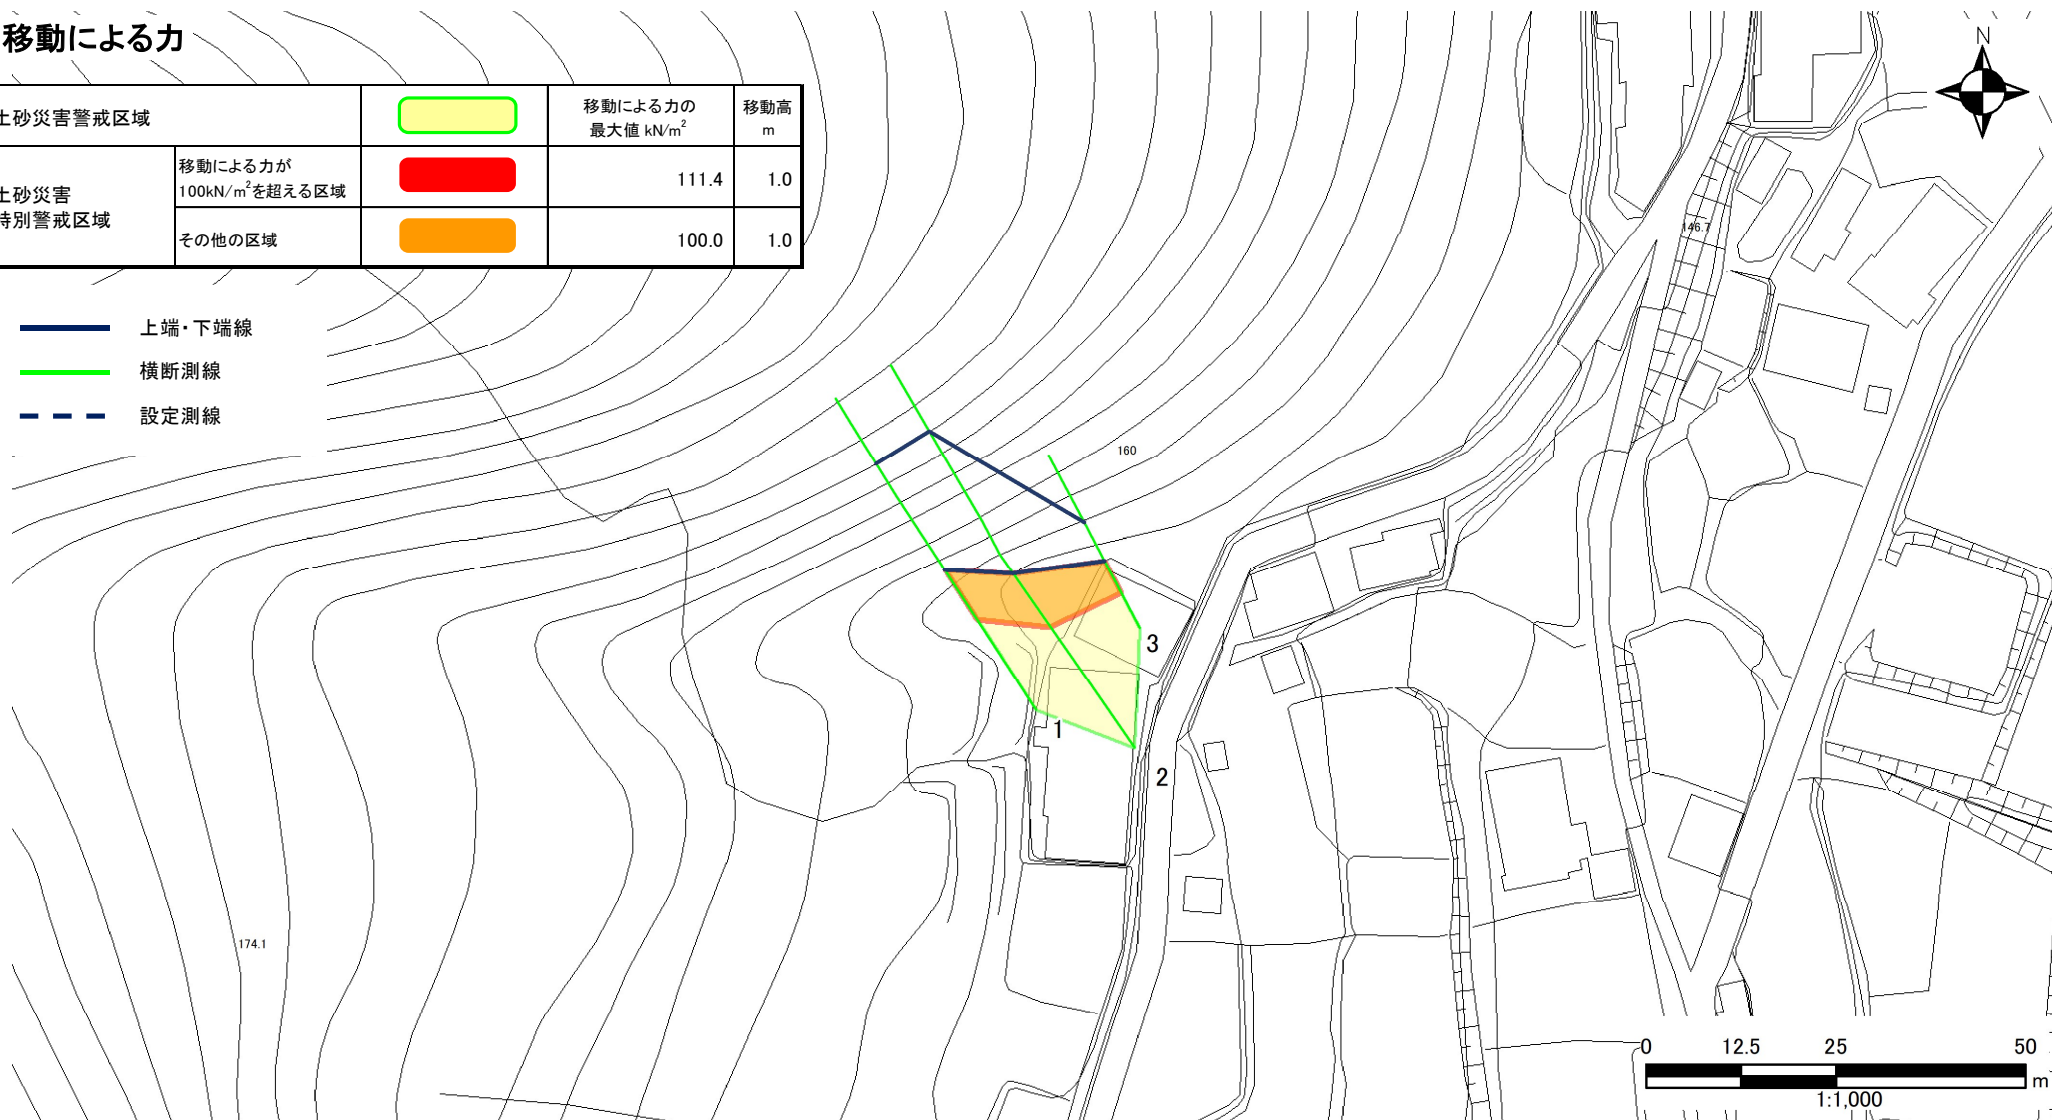
## 土砂災害警戒区域等設定図

### 移動による力

| 土砂災害警戒区域 | | | 移動による力の<br>最大値 $\text{kN/m}^2$ | 移動高<br>m |
| 土砂災害<br>特別警戒区域 | 移動による力が<br>$100\text{kN/m}^2$ を超える区域 | | 111.4 | 1.0 |
| | その他の区域 | | 100.0 | 1.0 |

— 上端・下端線

— 横断測線

- - - 設定測線
