# 基礎調査結果(未指定) 既指定区域の見直し

## 土砂災害警戒区域・土砂災害特別警戒区域 区域図

| 区域の名称 | 菅浦<2> |
| 区域の所在地 | 滋賀県長浜市西浅井町菅浦 |

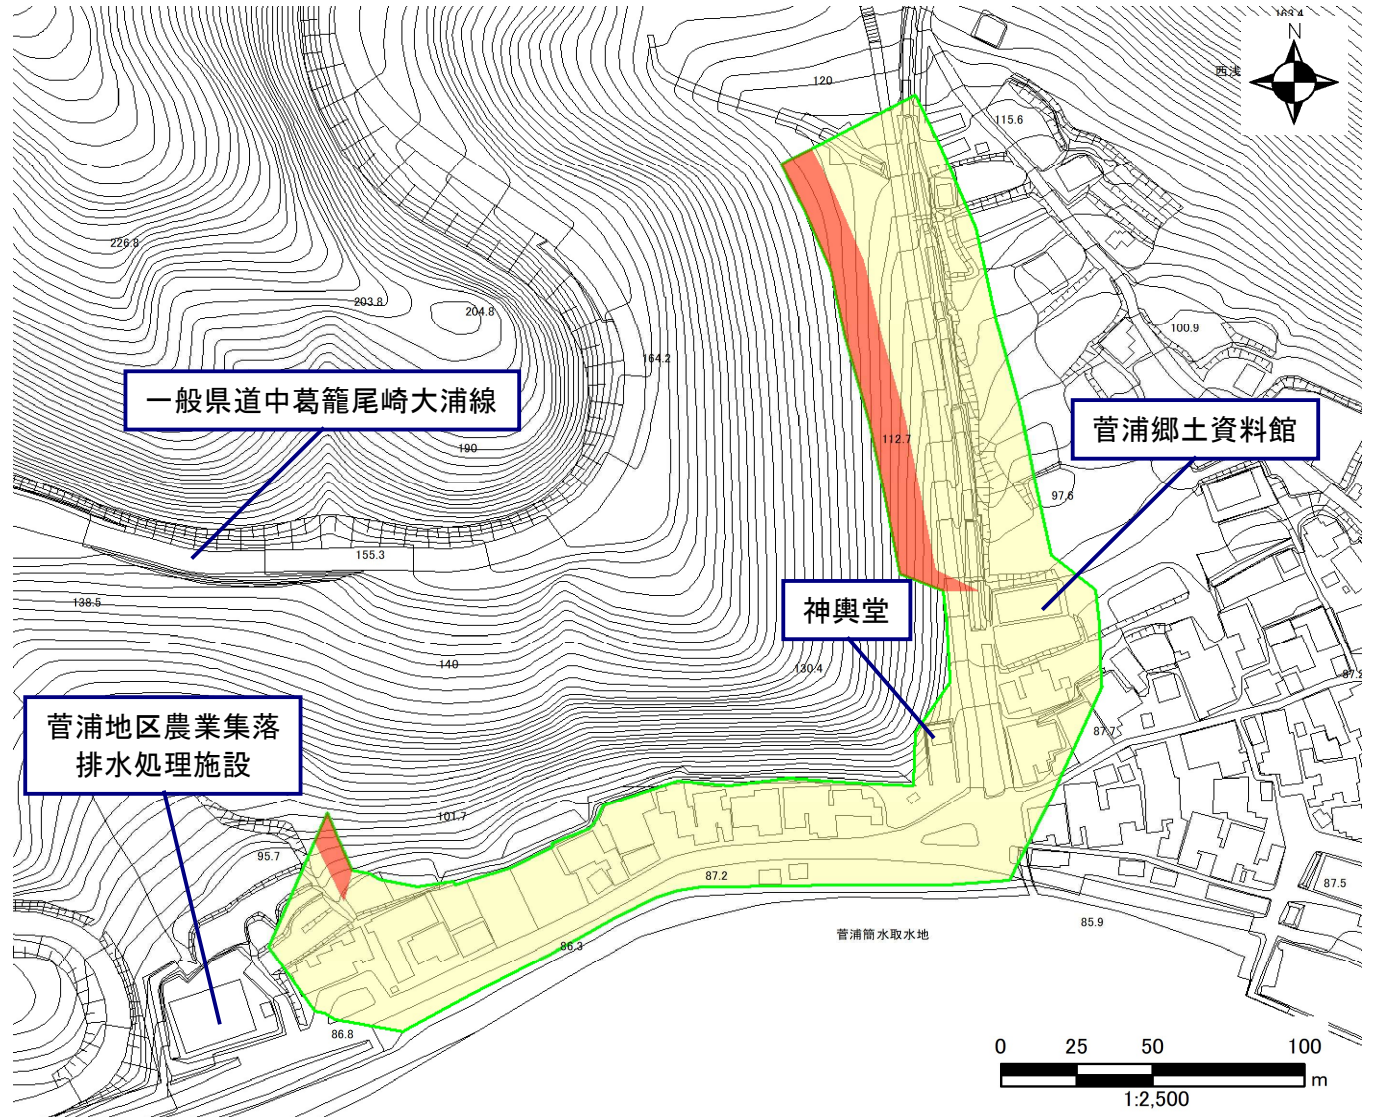
| 自然現象の種類 | 急傾斜地の崩壊 |
| 区域番号 | I-7037-1 |

○ この区域図は、空中写真測量による地形図に、区域図を投影したものであり、一部異なって見える場合があります。  
詳しくは、土木事務所にお尋ねください。

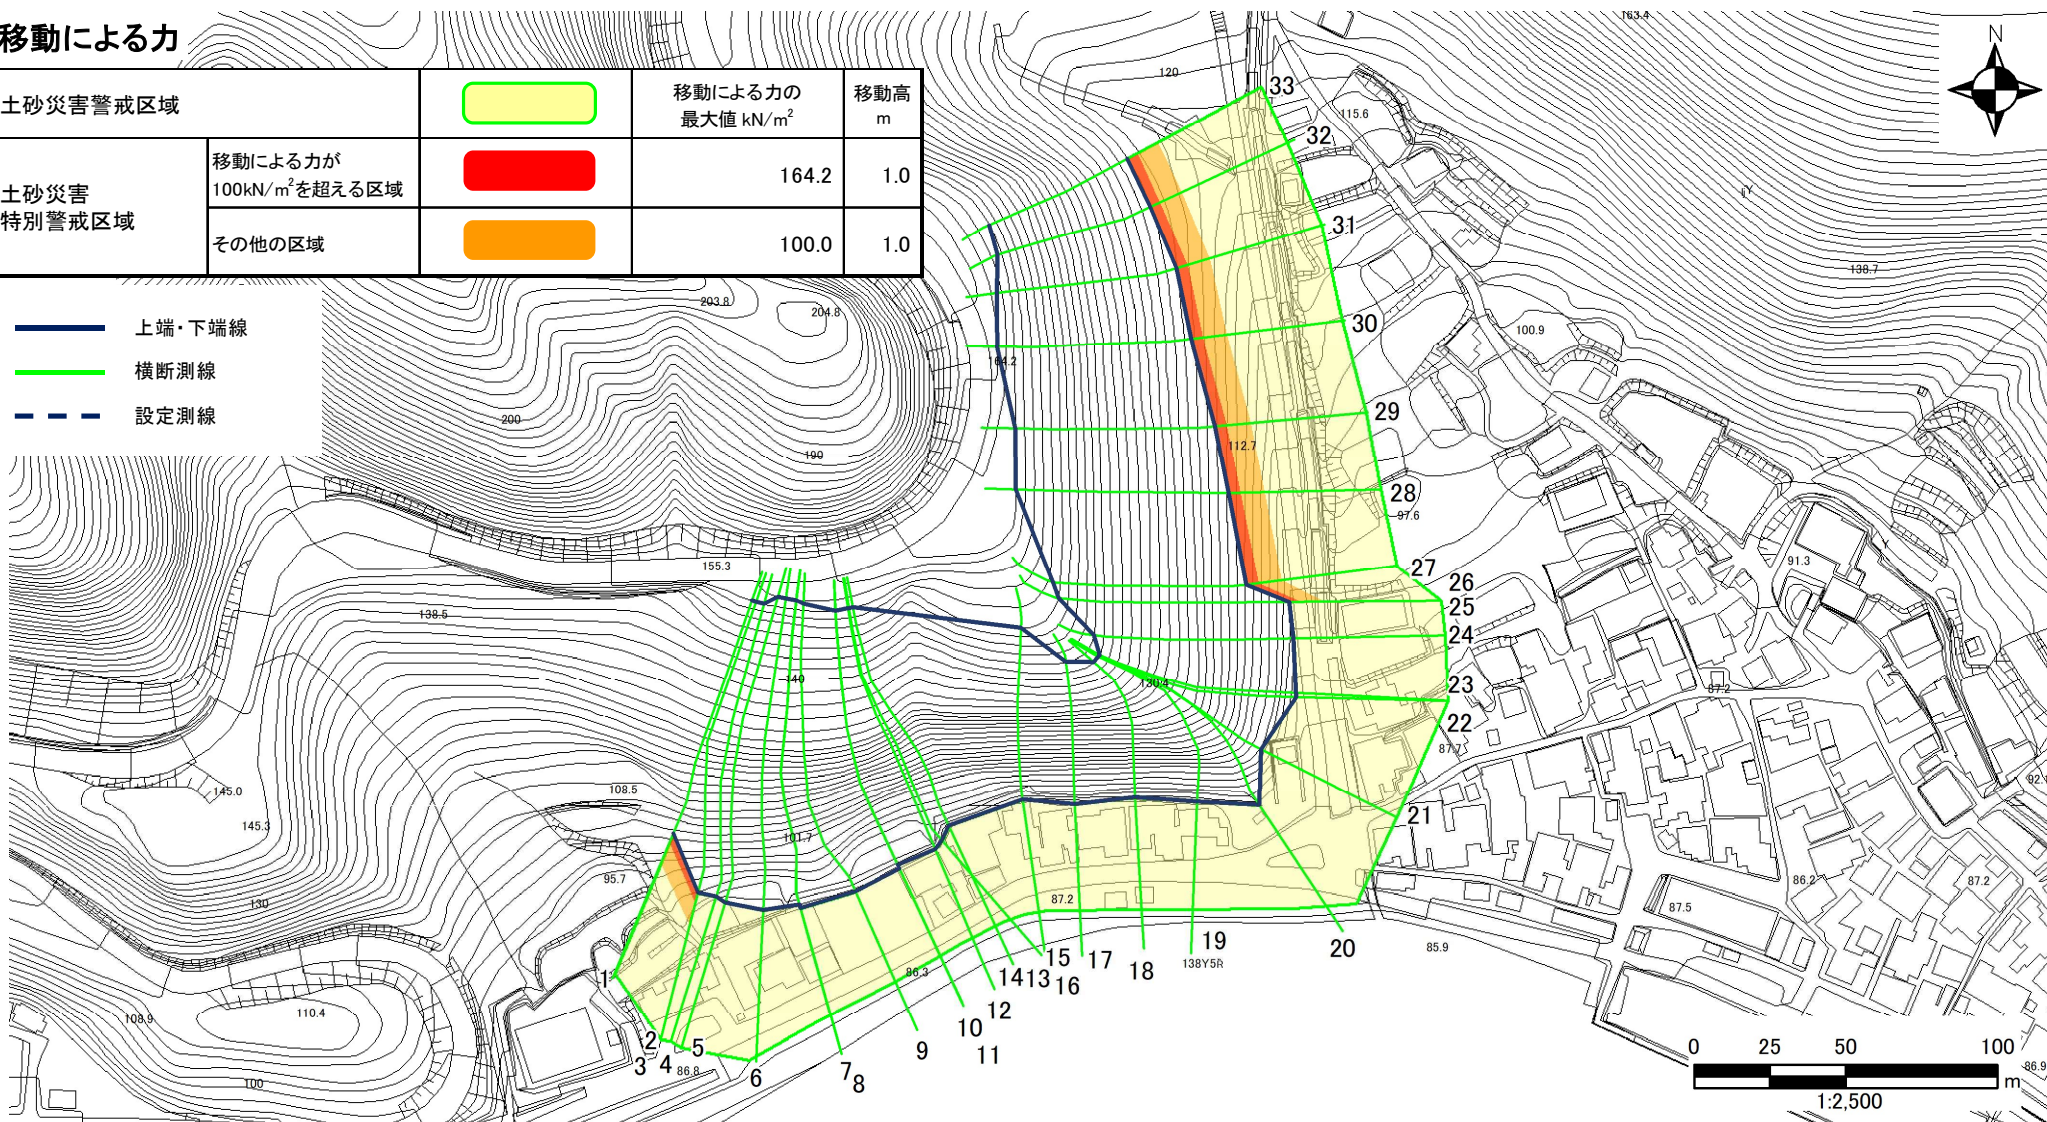
## 土砂災害警戒区域等設定図

### 移動による力

| 土砂災害警戒区域 | | | 移動による力の<br>最大値 $\text{kN/m}^2$ | 移動高<br>m |
| 土砂災害<br>特別警戒区域 | 移動による力が<br>$100\text{kN/m}^2$ を超える区域 | | 164.2 | 1.0 |
| | その他の区域 | | 100.0 | 1.0 |

上端・下端線

横断測線

設定測線
