基礎調査結果(未指定) 既指定区域の見直し

土砂災害警戒区域・土砂災害特別警戒区域 区域図

自然現象の種類	急傾斜地の崩壊
区域番号	I-7002-1
区域の名称	松尾
区域の所在地	滋賀県長浜市高月町松尾

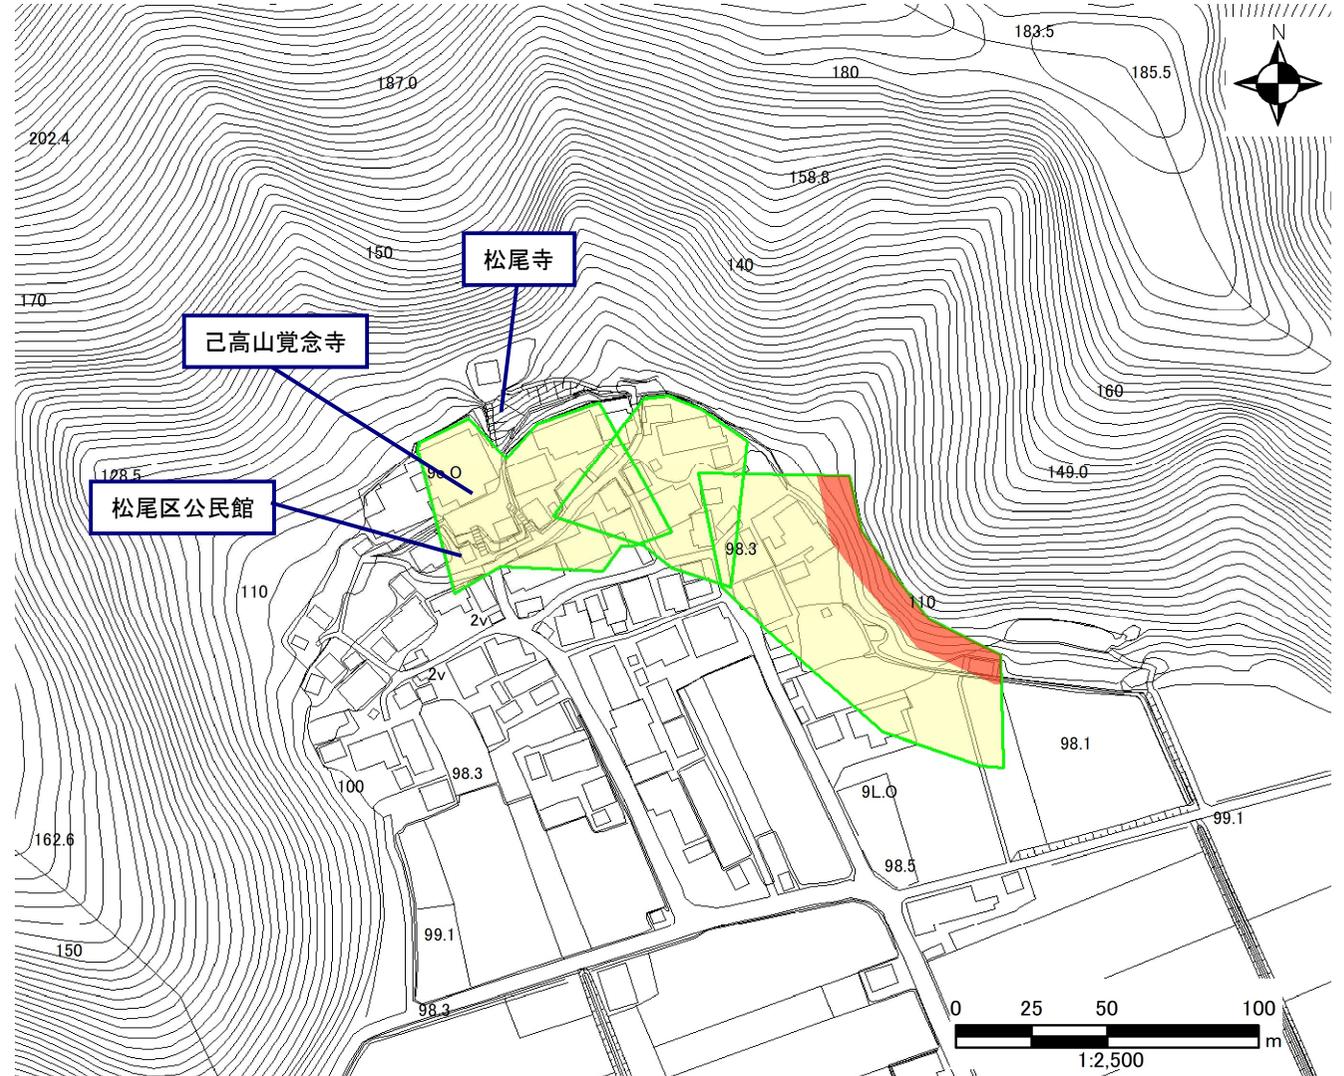
土砂災害警戒区域	
土砂災害特別警戒区域

○ この区域図は、空中写真測量による地形図に、区域図を投影したものであり、一部異なって見える場合があります。
 詳しくは、土木事務所にお尋ねください。

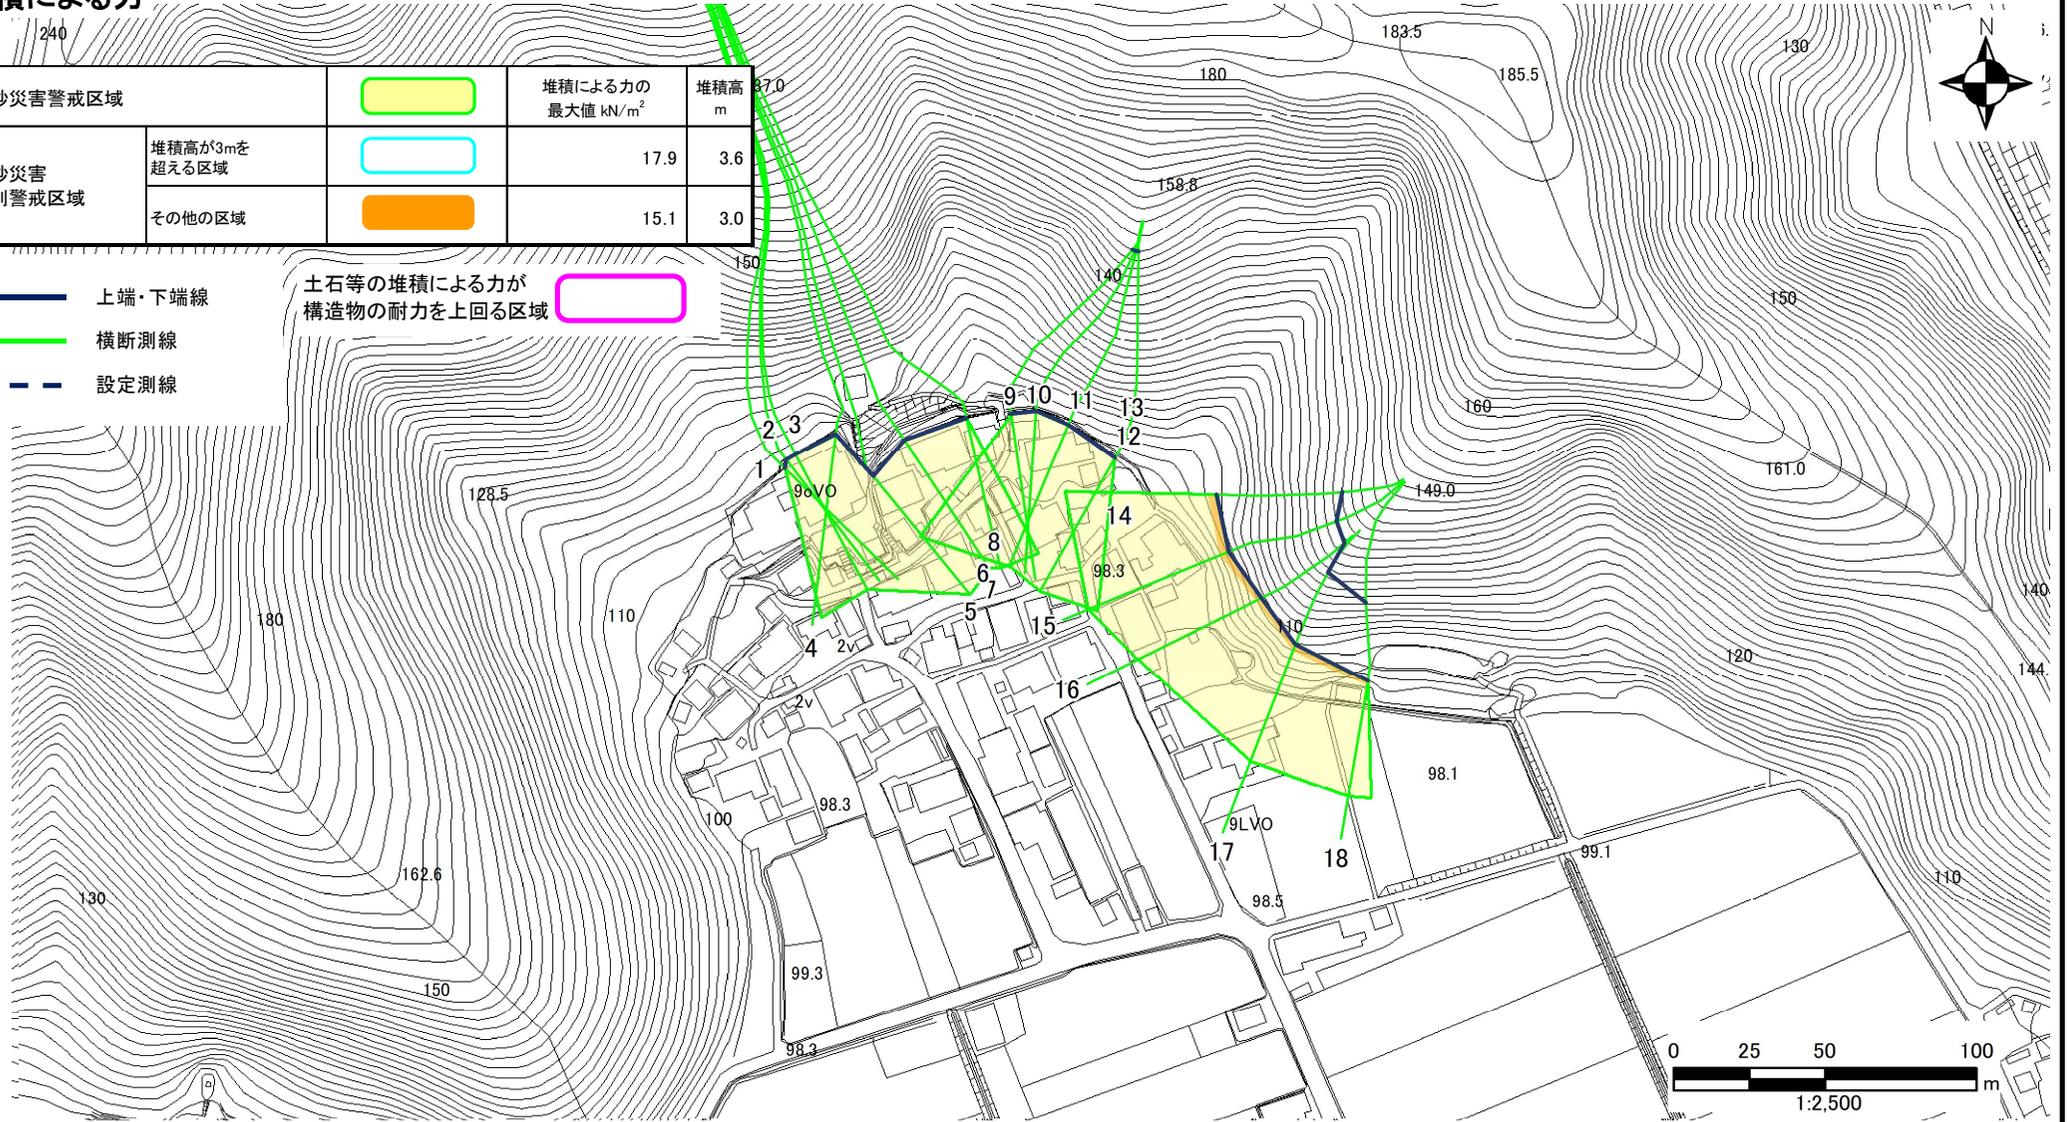
土砂災害警戒区域等設定図

堆積による力

土砂災害警戒区域		堆積による力の 最大値 kN/m^2	堆積高 m

27.0
土砂災害 特別警戒区域	堆積高が3mを 超える区域	17.9	3.6
	その他の区域	15.1	3.0

土石等の堆積による力が
構造物の耐力を上回る区域
