【情報提供】琵琶湖でのアオコの発生について(第5号)

令和7年10月6日(月)、県琵琶湖保全再生課の職員が際川地先でアオコの発生を確認しました。県琵琶湖環境科学研究センターでプランクトンを同定・計数したところ、その結果は下記のとおりでしたのでお知らせします。

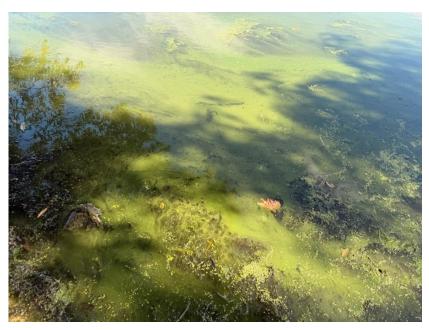
発生場所	確認日時	規模	レベル	水温 (℃)	構成プランクトン (群体数/mL)	
際川地先 (大津市)	10月6日 11時20分	15m×5 m	4	26. 7	ミクロキスティス属 アナヘ゛ナ属 アファニソ゛メノン属	6, 800 4, 700 0

際川地先で確認されたアオコ
