# 基礎調査結果(未指定)

## 土砂災害警戒区域・土砂災害特別警戒区域 区域図

| 区域番号 | II-50005 |
| 区域の名称 | 中山-11 |

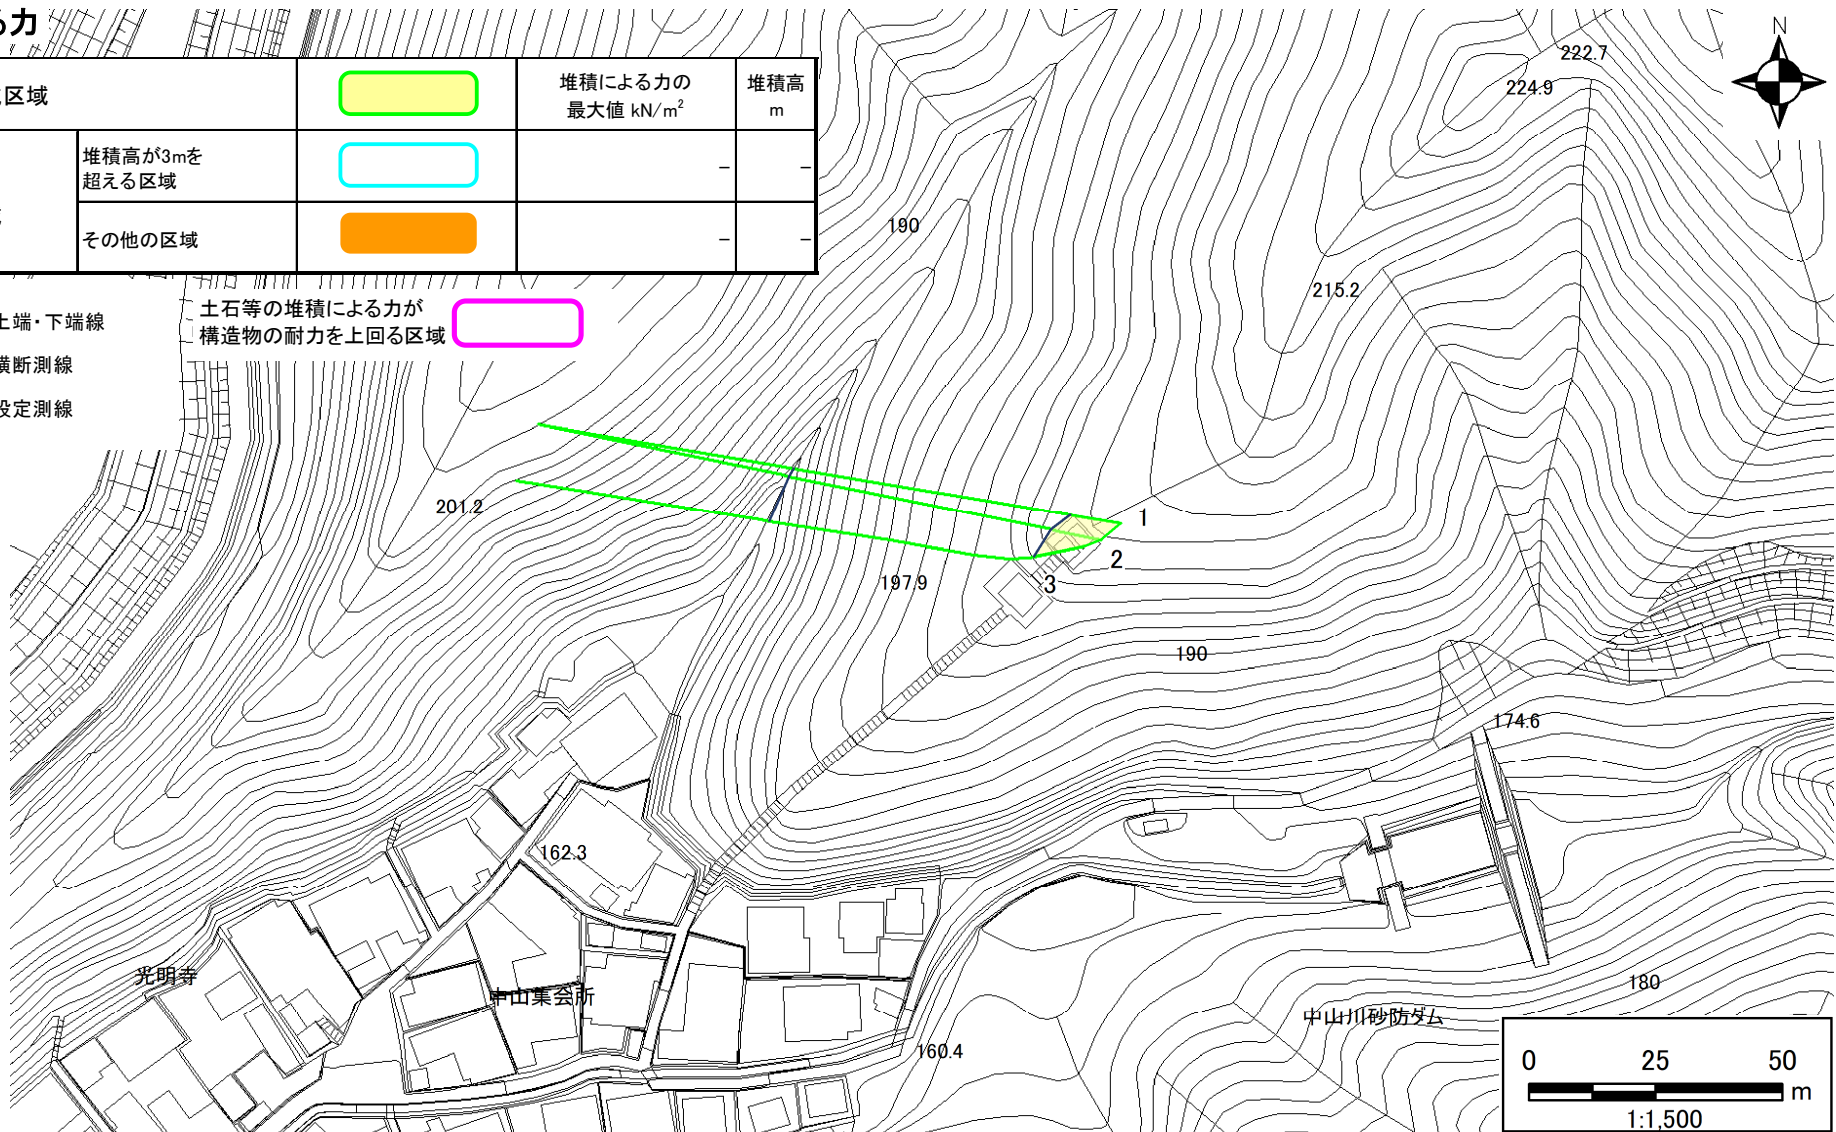
## 土砂災害警戒区域等設定図

### 堆積による力

| 土砂災害警戒区域 | | | 堆積による力の<br>最大値 $\text{kN/m}^2$ | 堆積高<br>m |
| 土砂災害<br>特別警戒区域 | 堆積高が3mを<br>超える区域 | | - | - |
| | その他の区域 | | - | - |

土石等の堆積による力が  
建造物の耐力を上回る区域
