高時川濁水問題検討会議 2025.11.18

2022年8月豪雨後の 高時川長期濁水のモニタリング経過報告

滋賀県立大学・伊香高等学校
大久保卓也

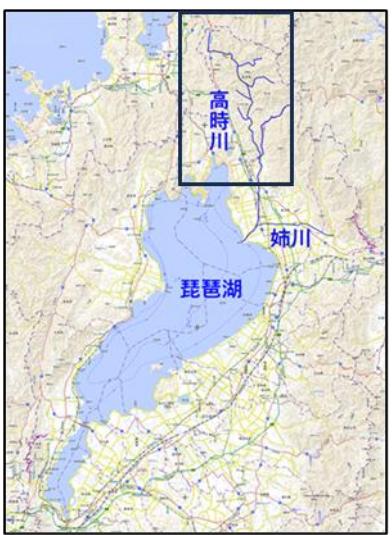
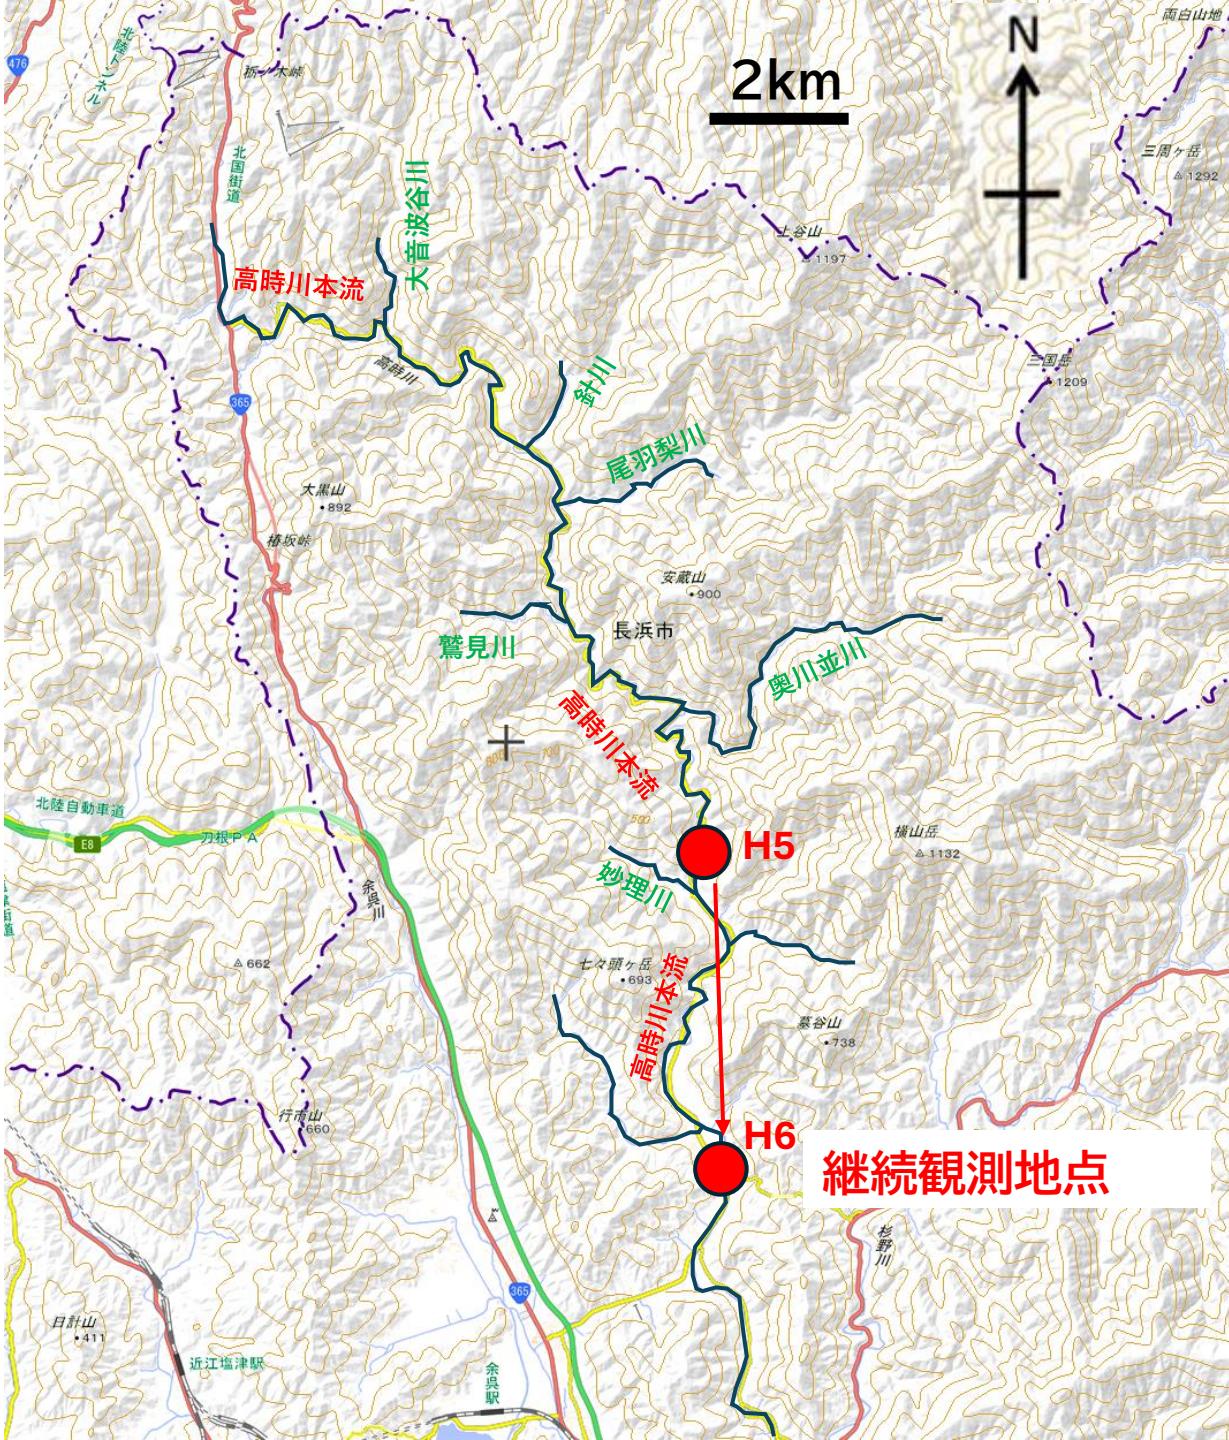
濁度のモニタリング地点 (2023年5月~)

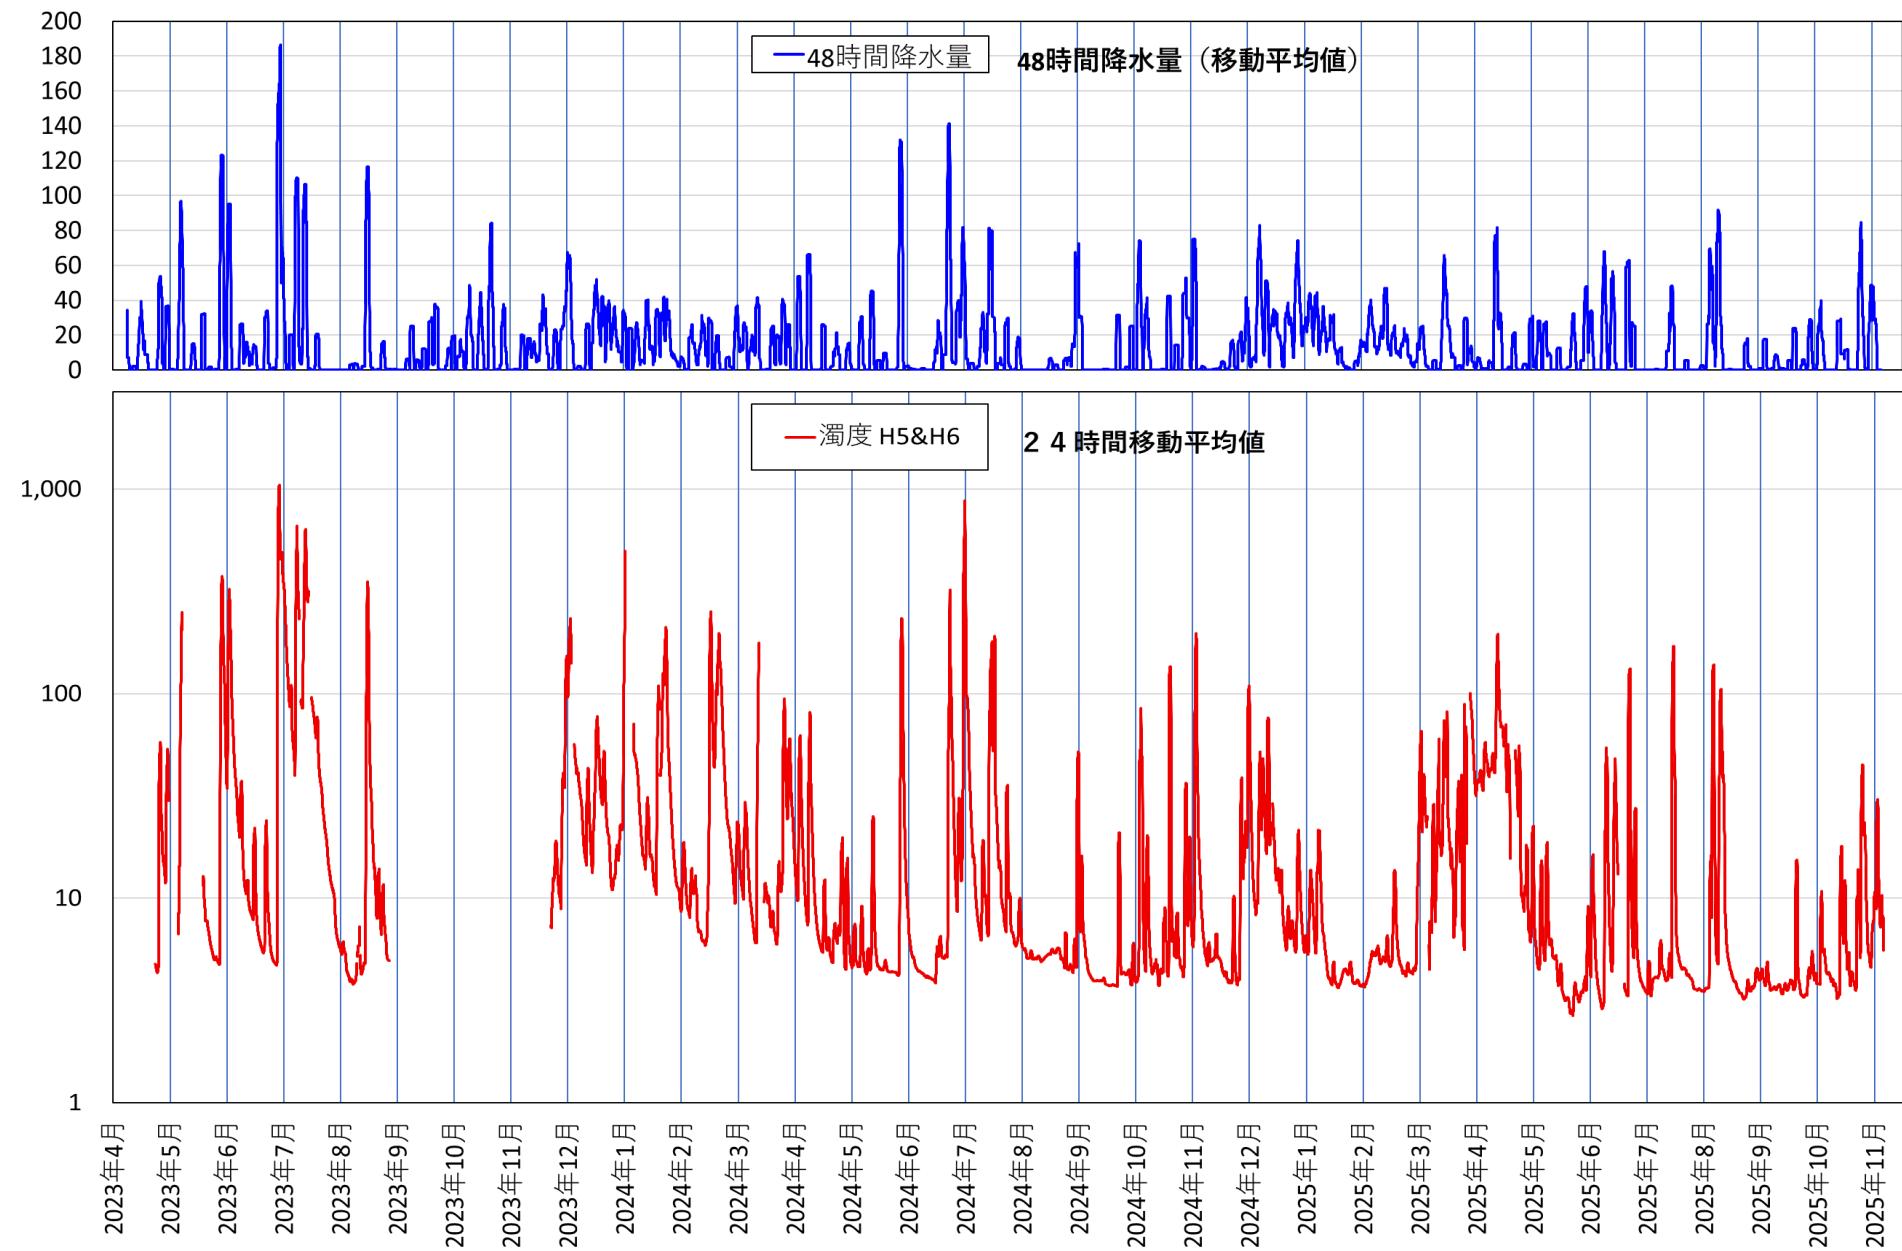
高時川下丹生付近の濁度の変化

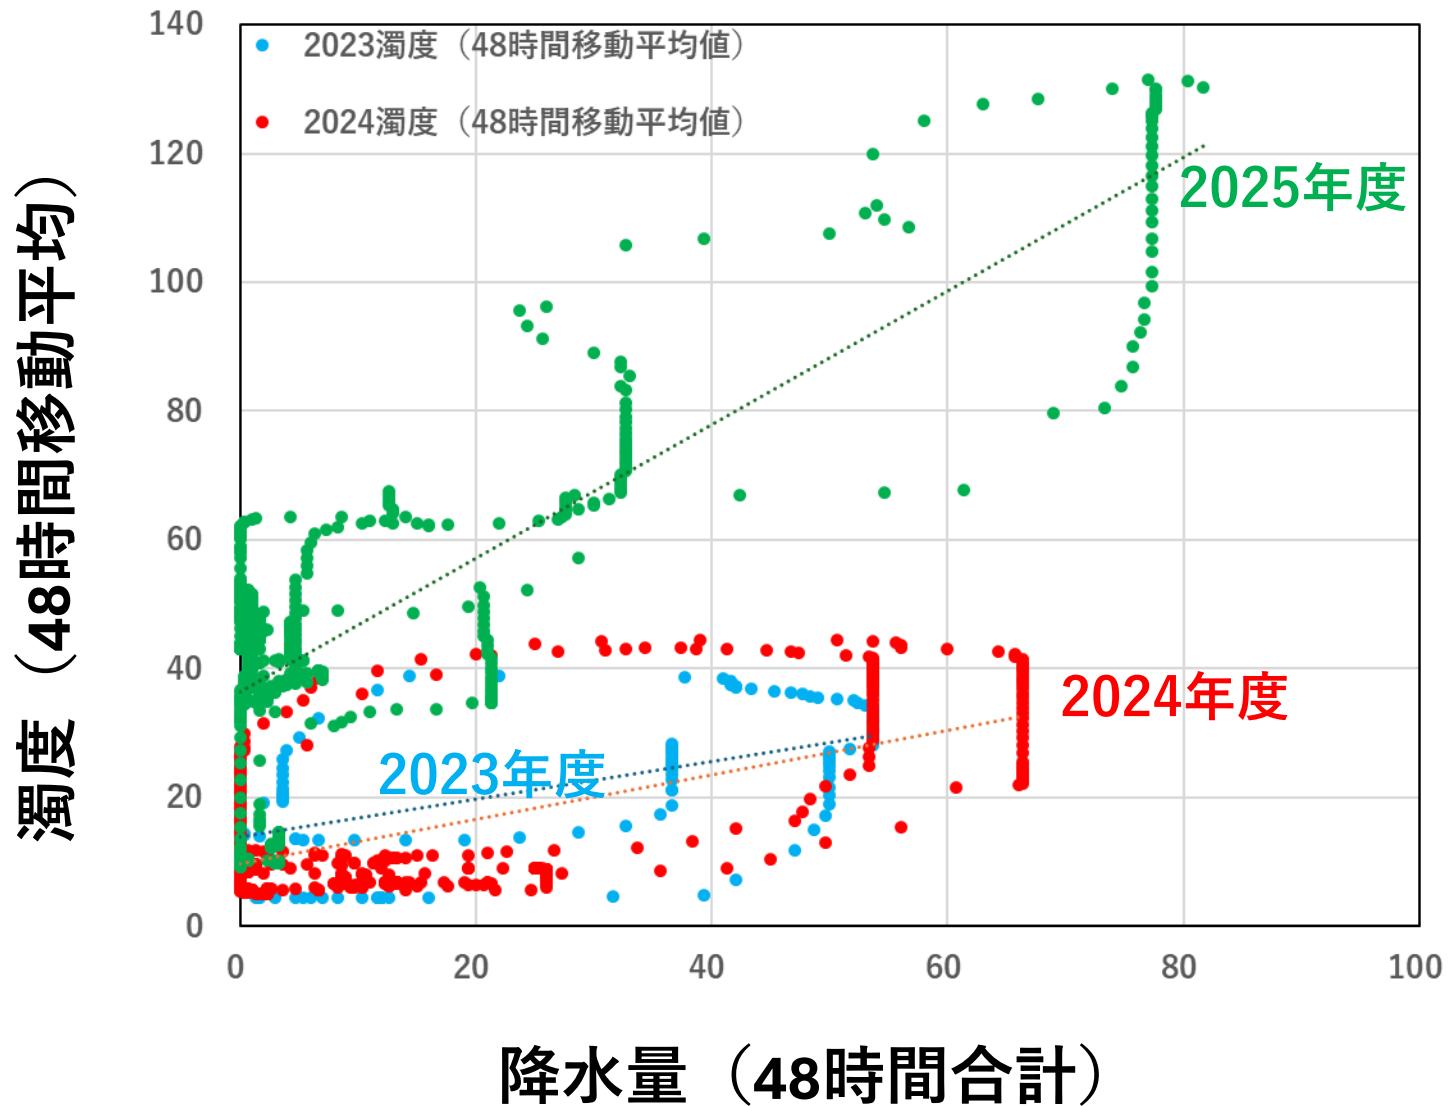
4月の降水量と濁度の関係（下丹生付近）

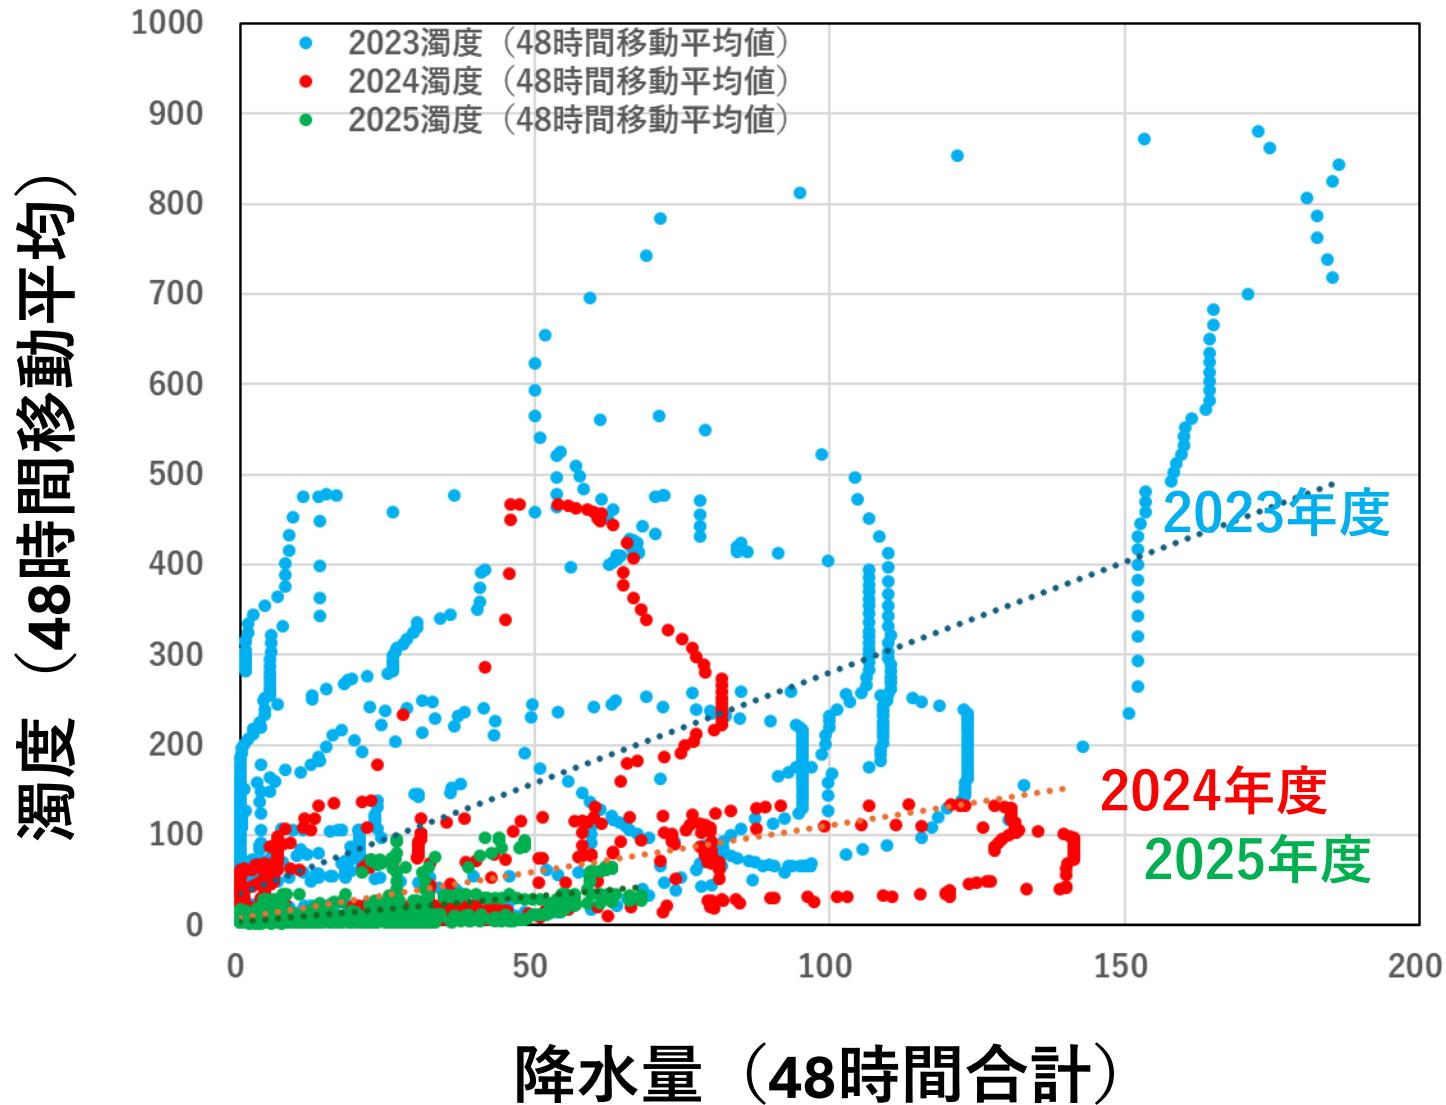
5～7月の降水量と濁度の関係（下丹生付近）

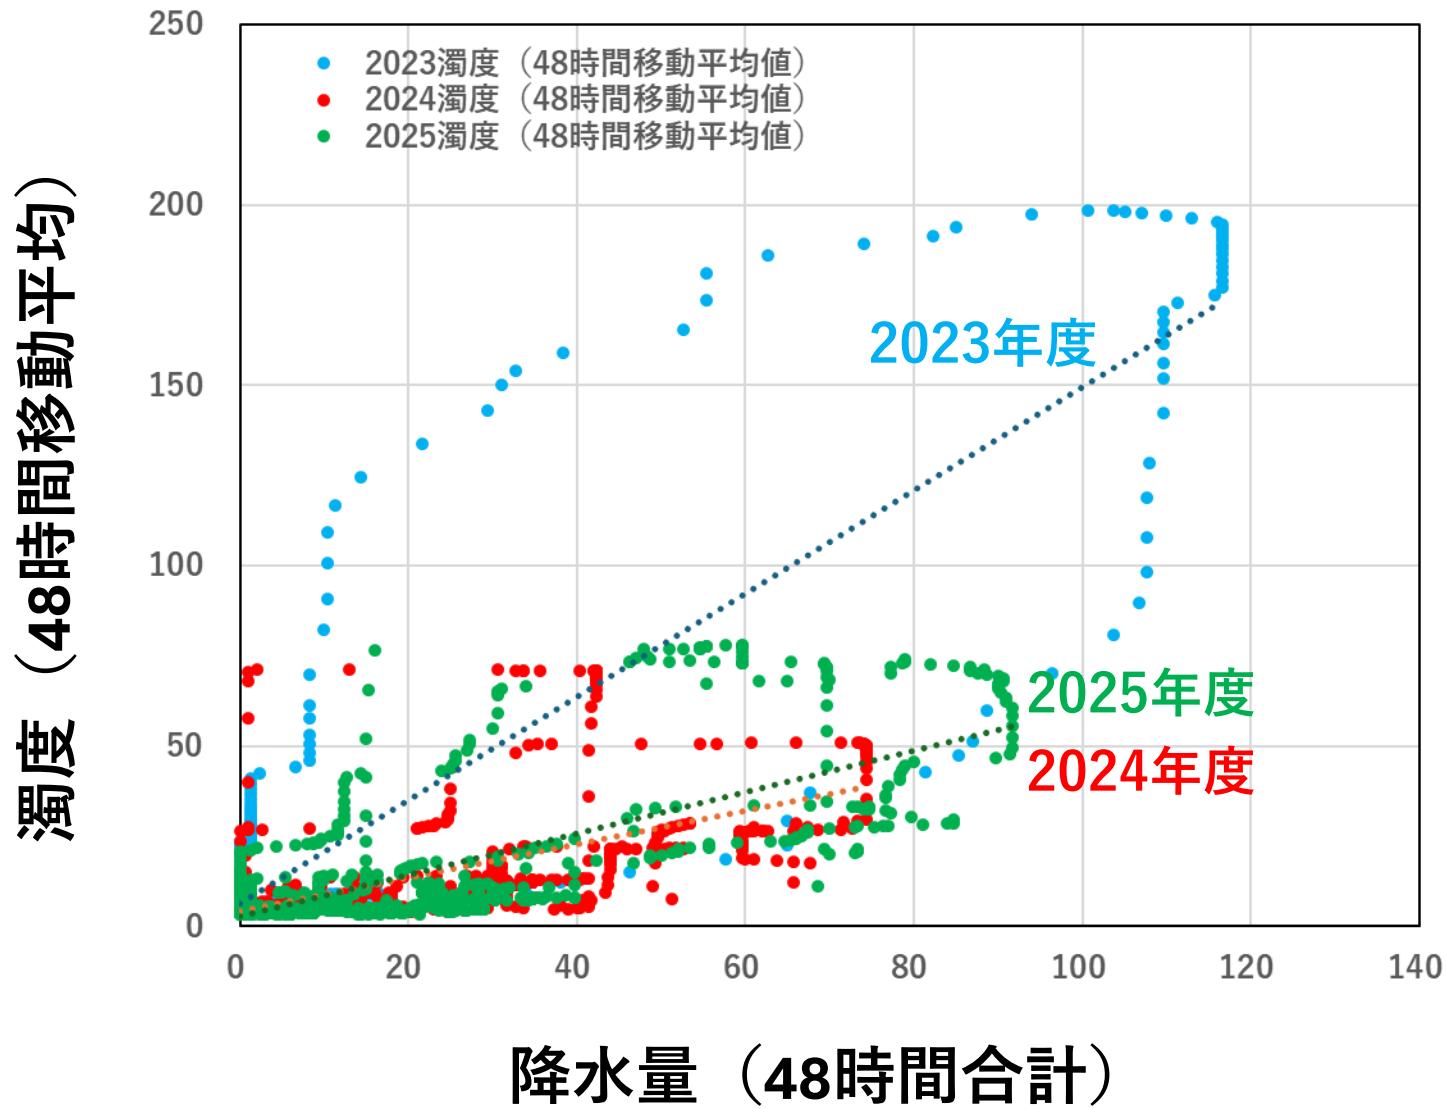
8～10月の降水量と濁度の関係（下丹生付近）

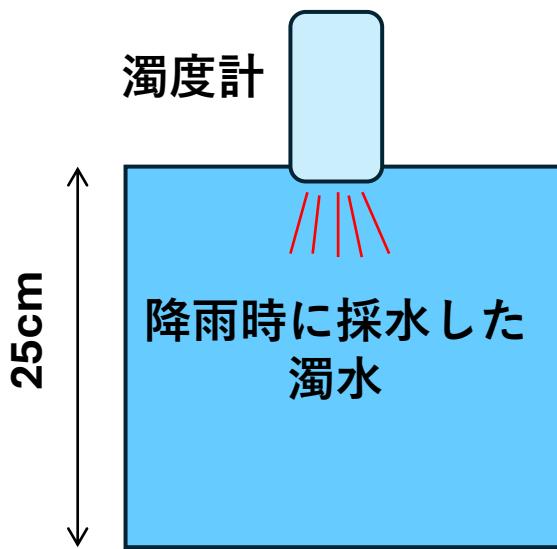
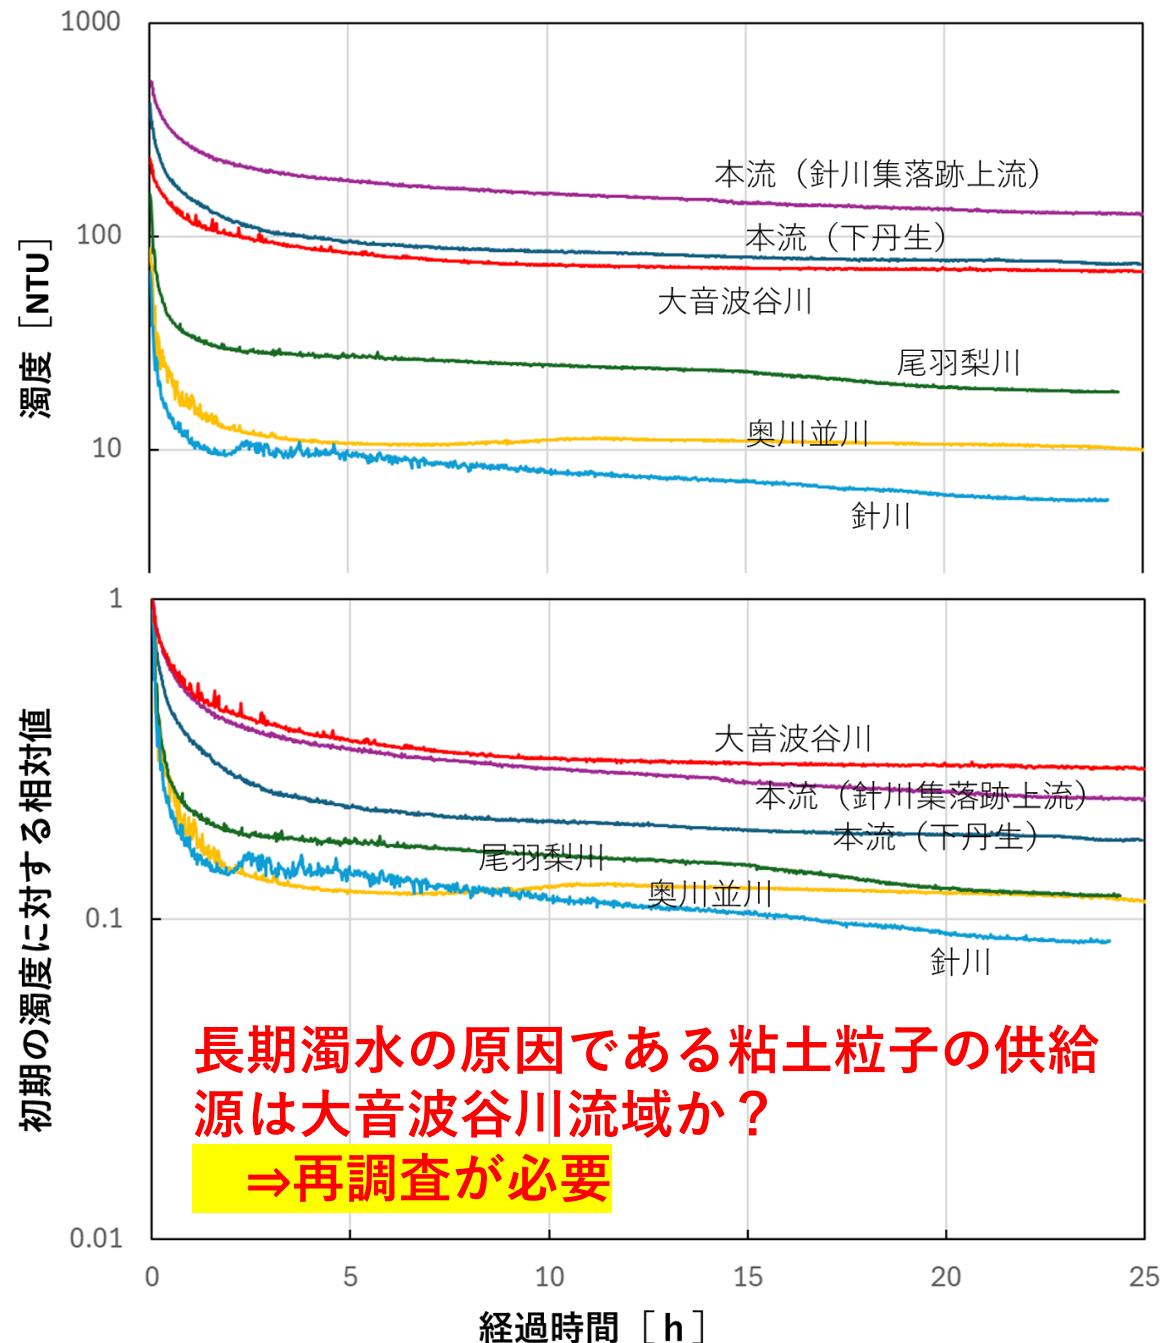
懸濁粒子の沈降実験

完全混合した後に
1分間隔で濁度を測定

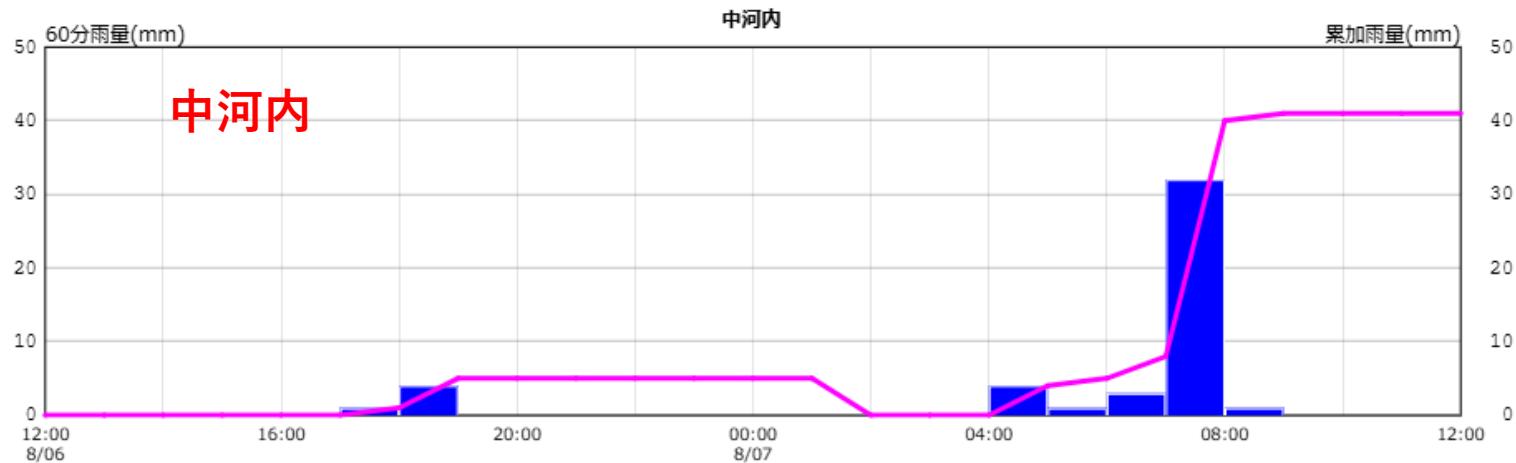
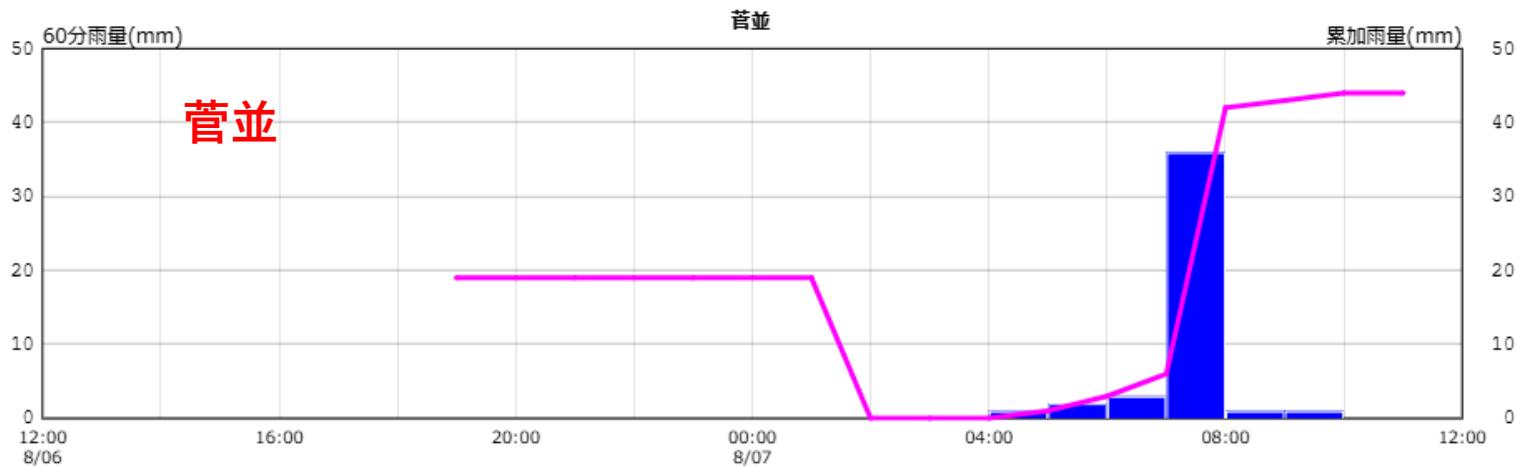
2回目の沈降実験

2025年8月7日の短期豪雨後に採水

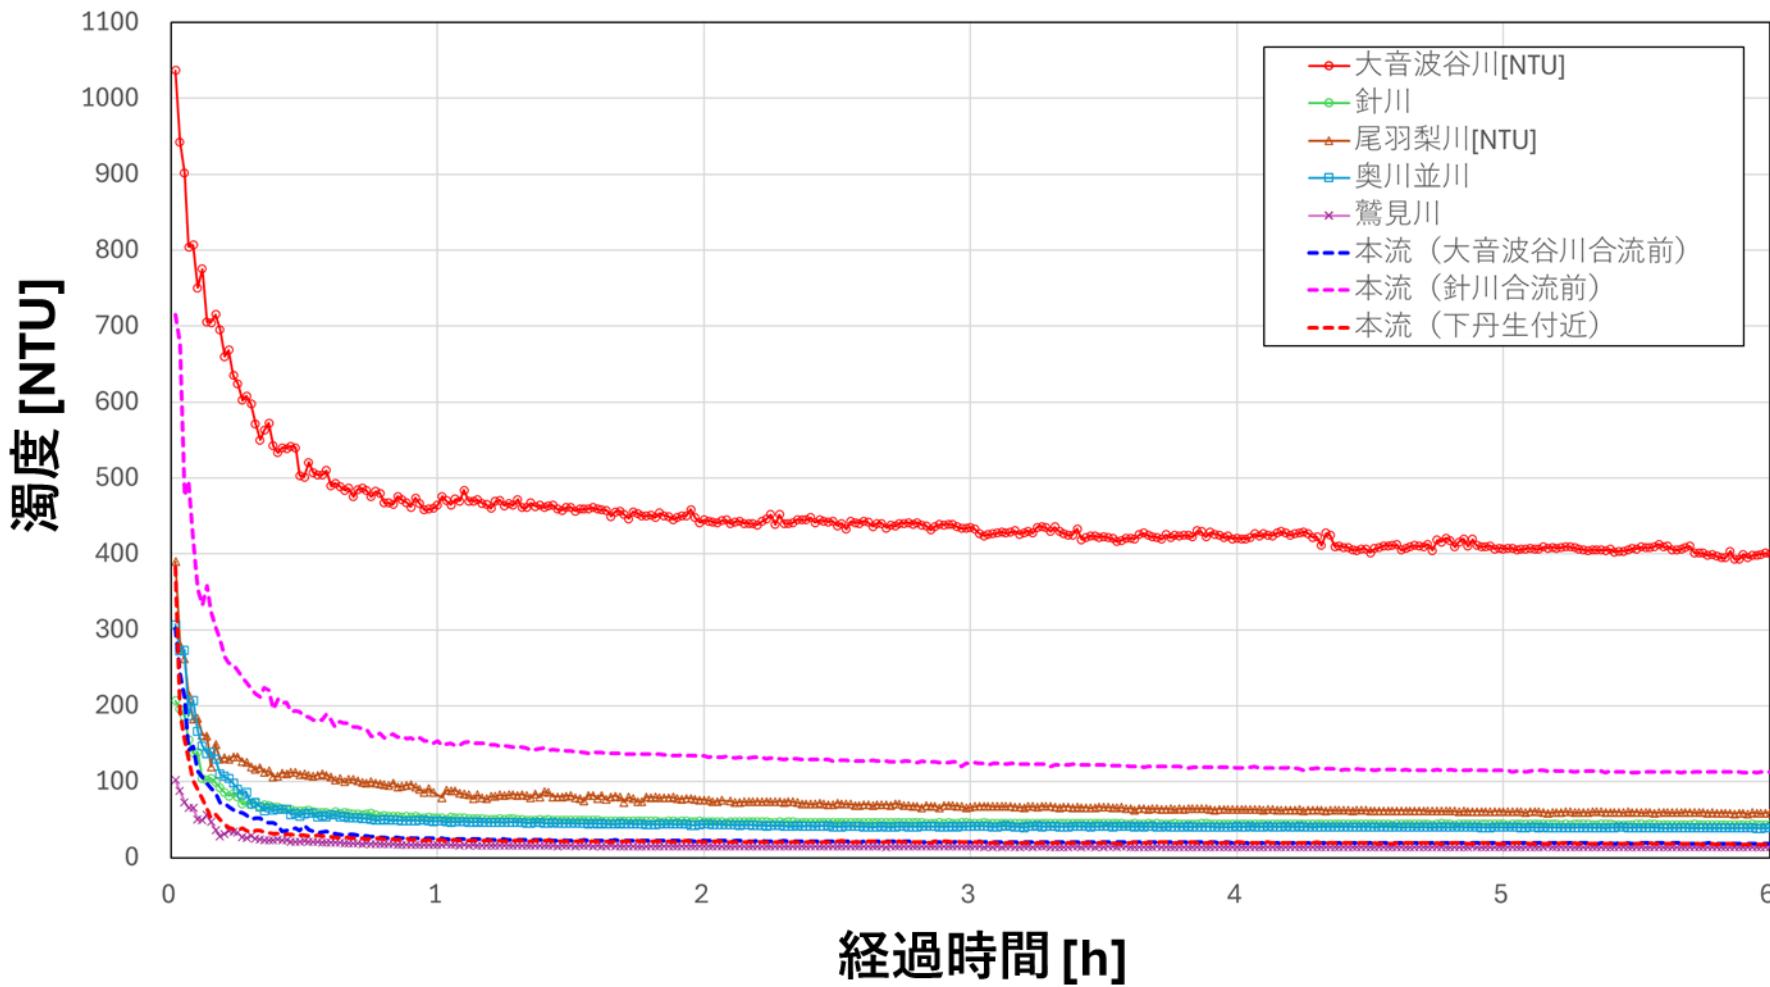
濁度の時間変化

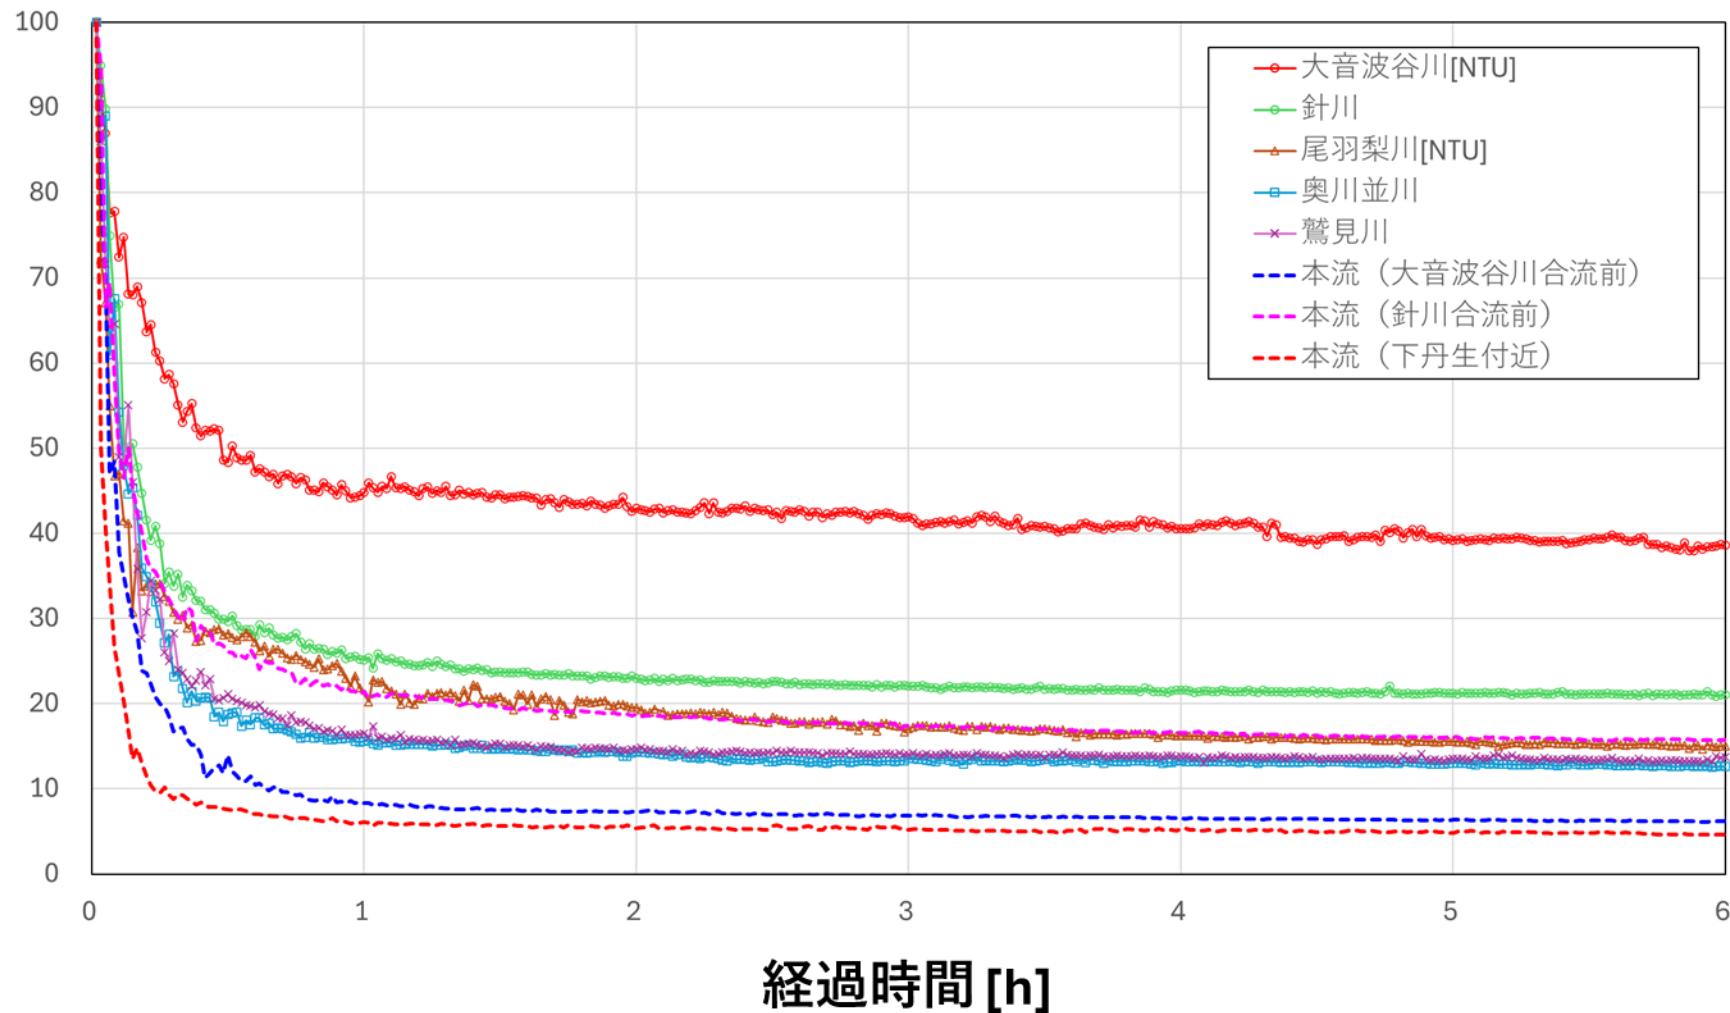
初期濁度を100とした時の時間変化

初期濁度を100とした時の相対値

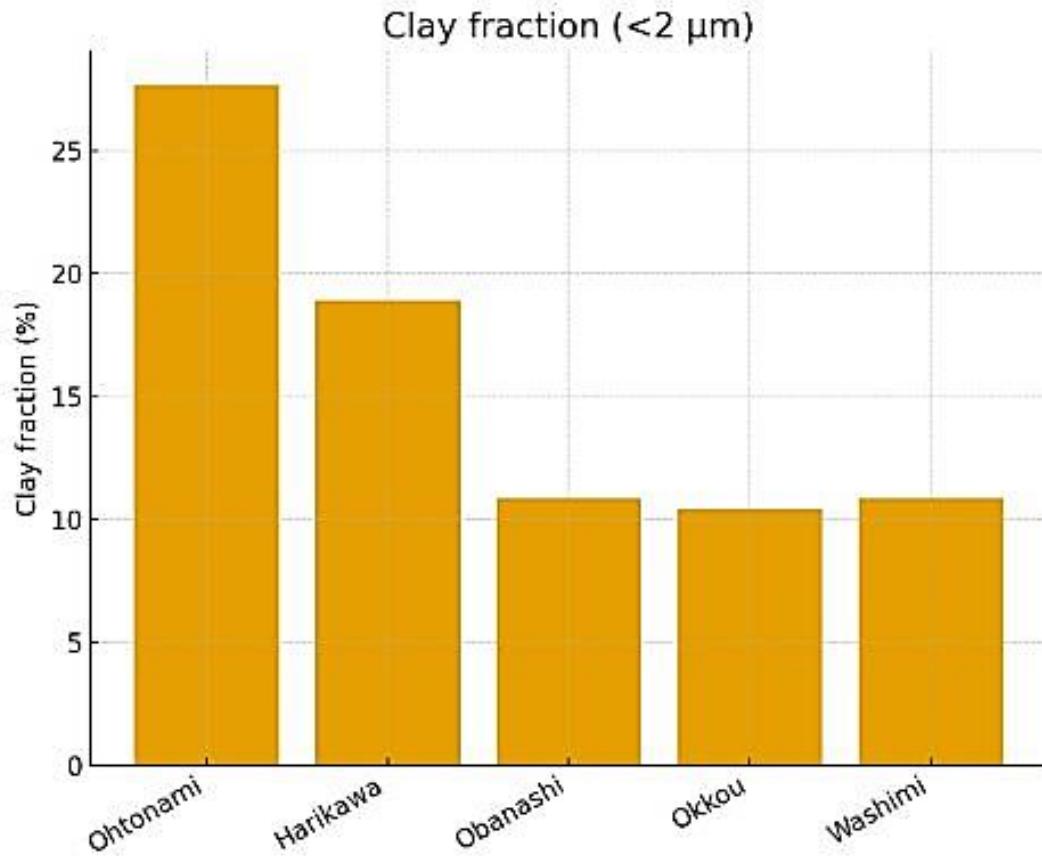
粘土成分の割合（試算値）

- ・長期濁水の原因である細粒土砂(粘土粒子)の供給源は第1に大音波谷川、第2に針川、第3に尾羽梨川等の支流と考えられる。
- ・流出した細粒土砂は、本流河床に広範囲に堆積しているため、除去は現実的に難しい。時間とともに下流に流されるのを待つしかない。
- ・今後発生する豪雨時に、細粒土砂が流出しない浸食防止対策が重要である。
- ・長期的には、植林地の間伐やシカの個体数管理などの適切な森林管理、治山対策の継続的実施が重要。
- ・2022年8月に流出した大量の土砂が河床に堆積し移動しており、そのモニタリングと管理が必要である。

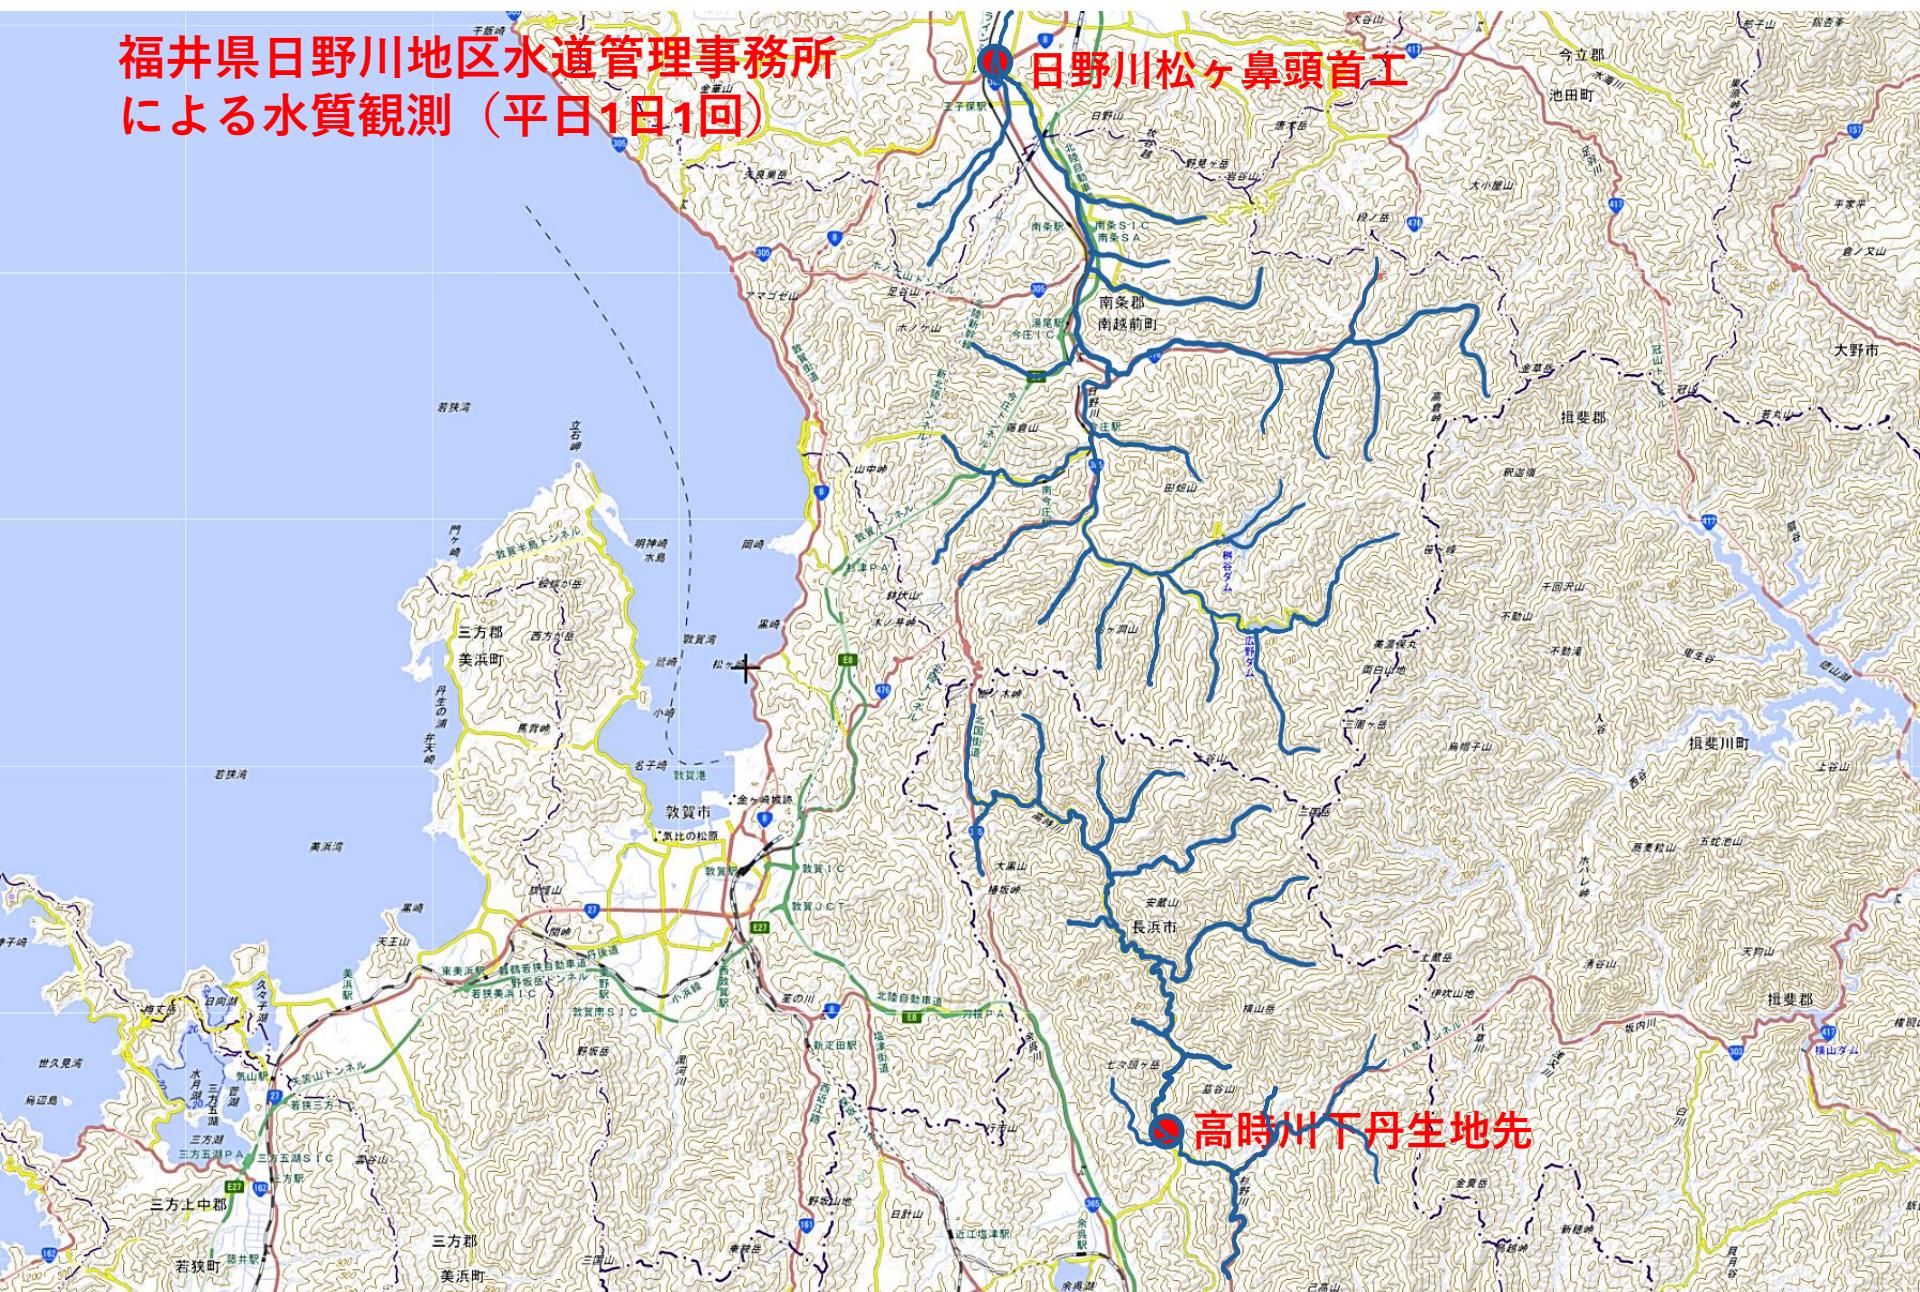
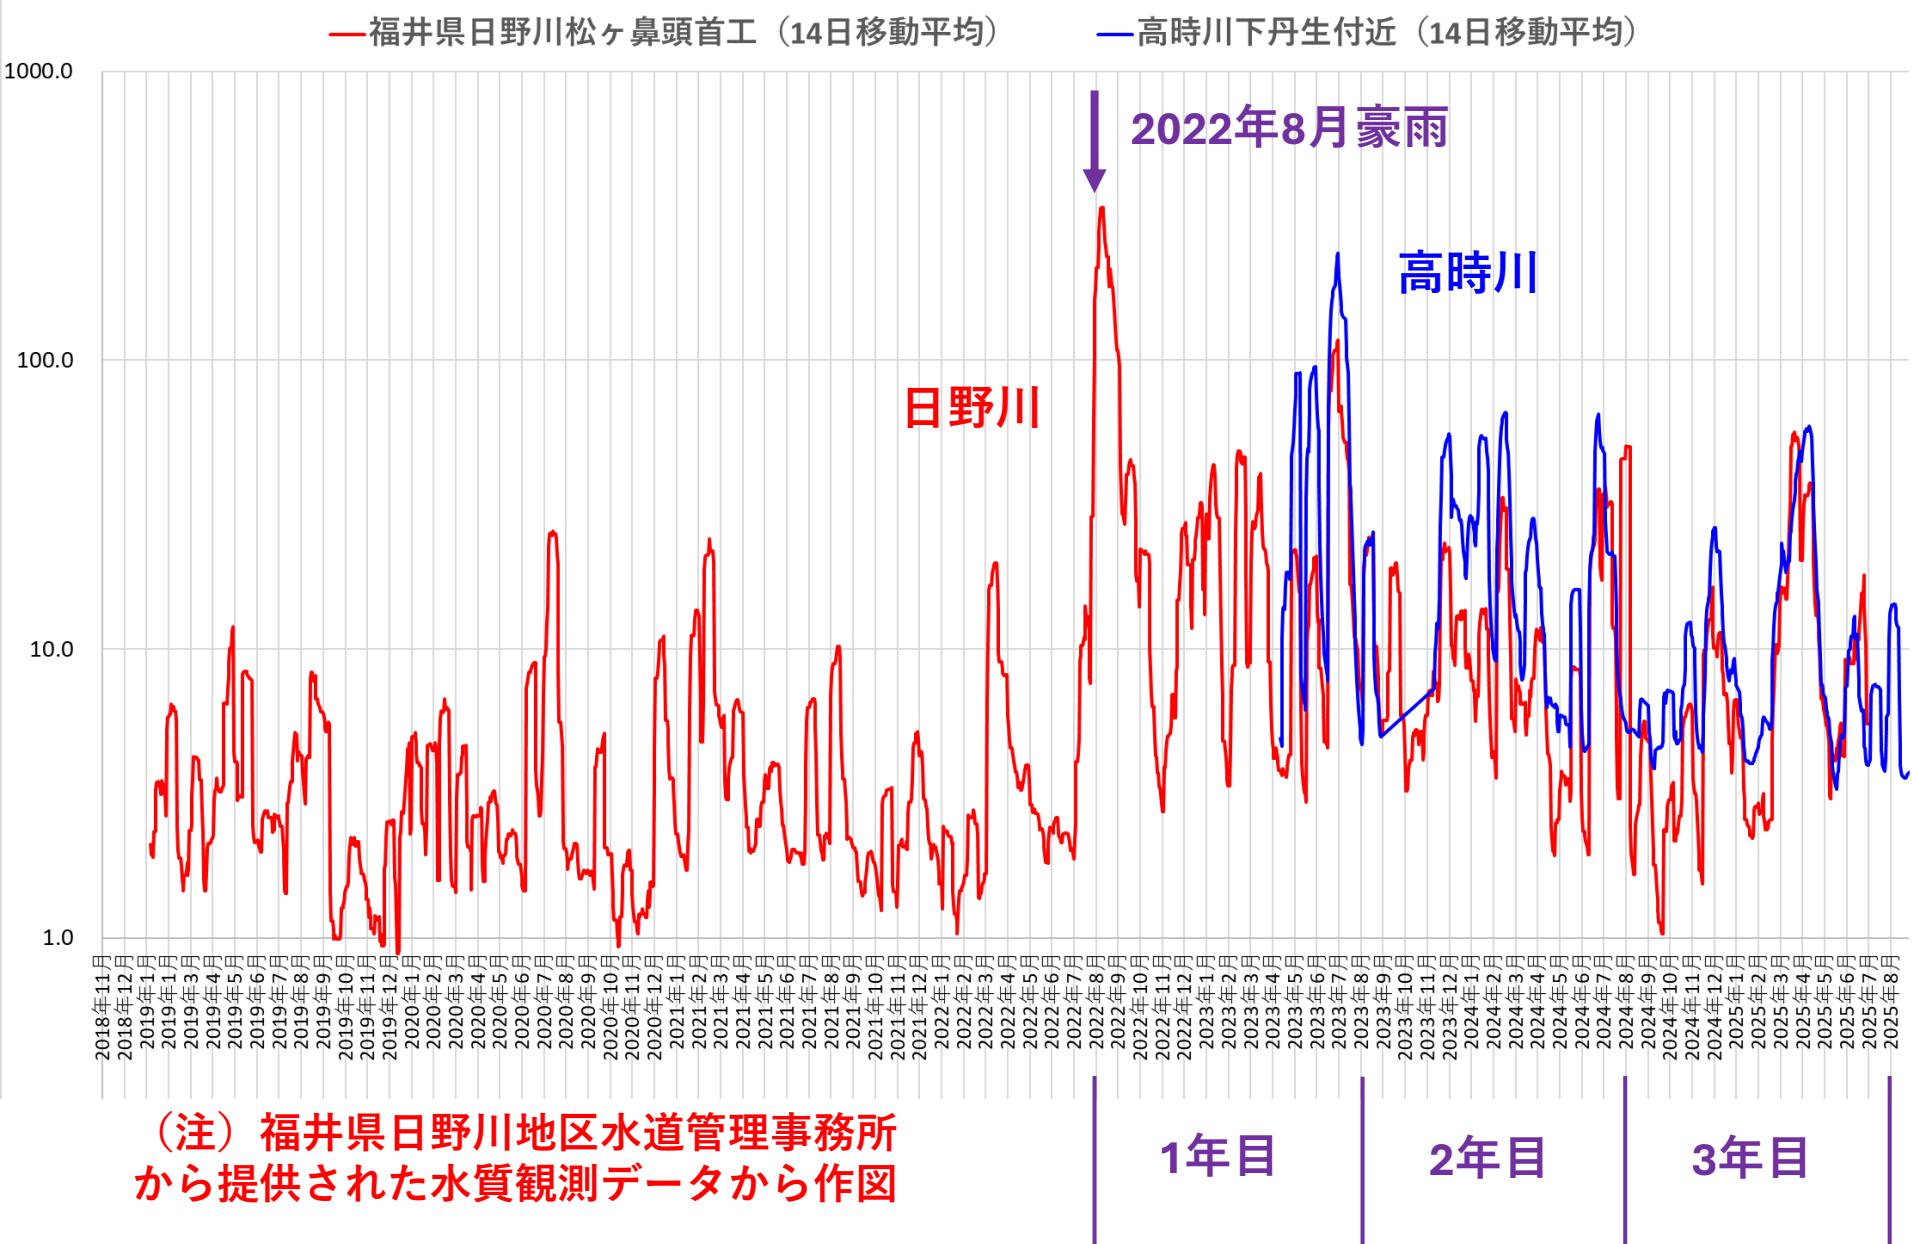
濁度変化の福井県日野川との比較

福井県日野川地区水道管理事務所
による水質観測（平日1日1回）
