基礎調査結果(未指定)

新規区域指定

土砂災害警戒区域・土砂災害特別警戒区域 区域図

自然現象の種類	急傾斜地の崩壊
箇所番号	II-30025
箇所名	黄瀬(17)
所在地	滋賀県甲賀市信楽町黄瀬

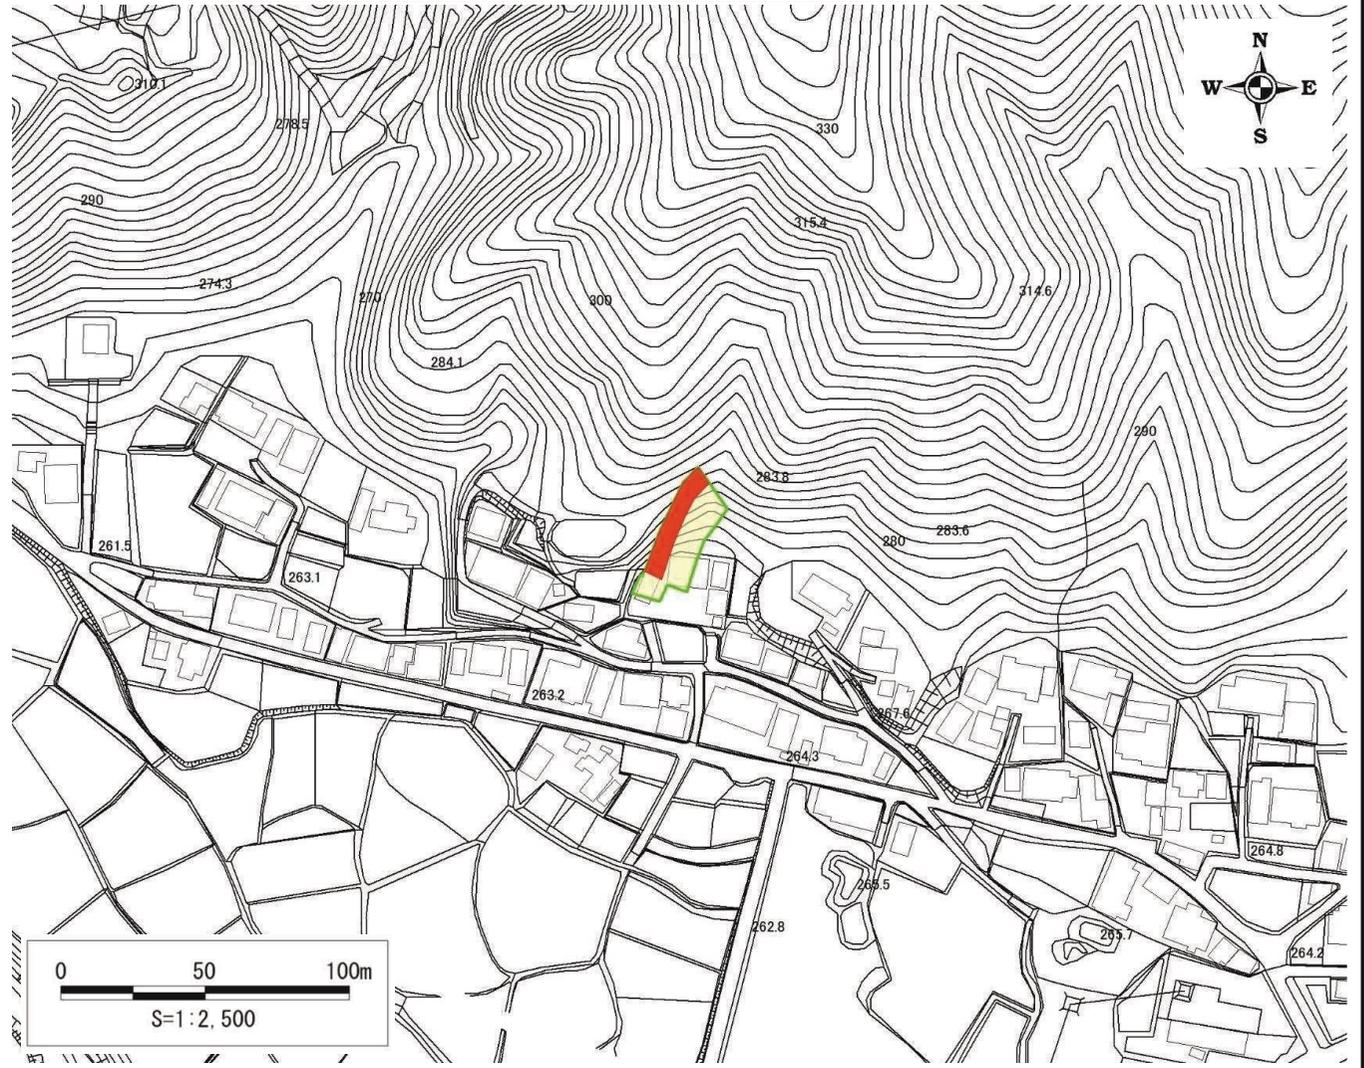
土砂災害警戒区域	
土砂災害特別警戒区域

○ この区域図は、空中写真測量による地形図に、実測による区域図を投影したものであり、一部異なって見える場合があります。詳しくは、土木事務所にお尋ねください。

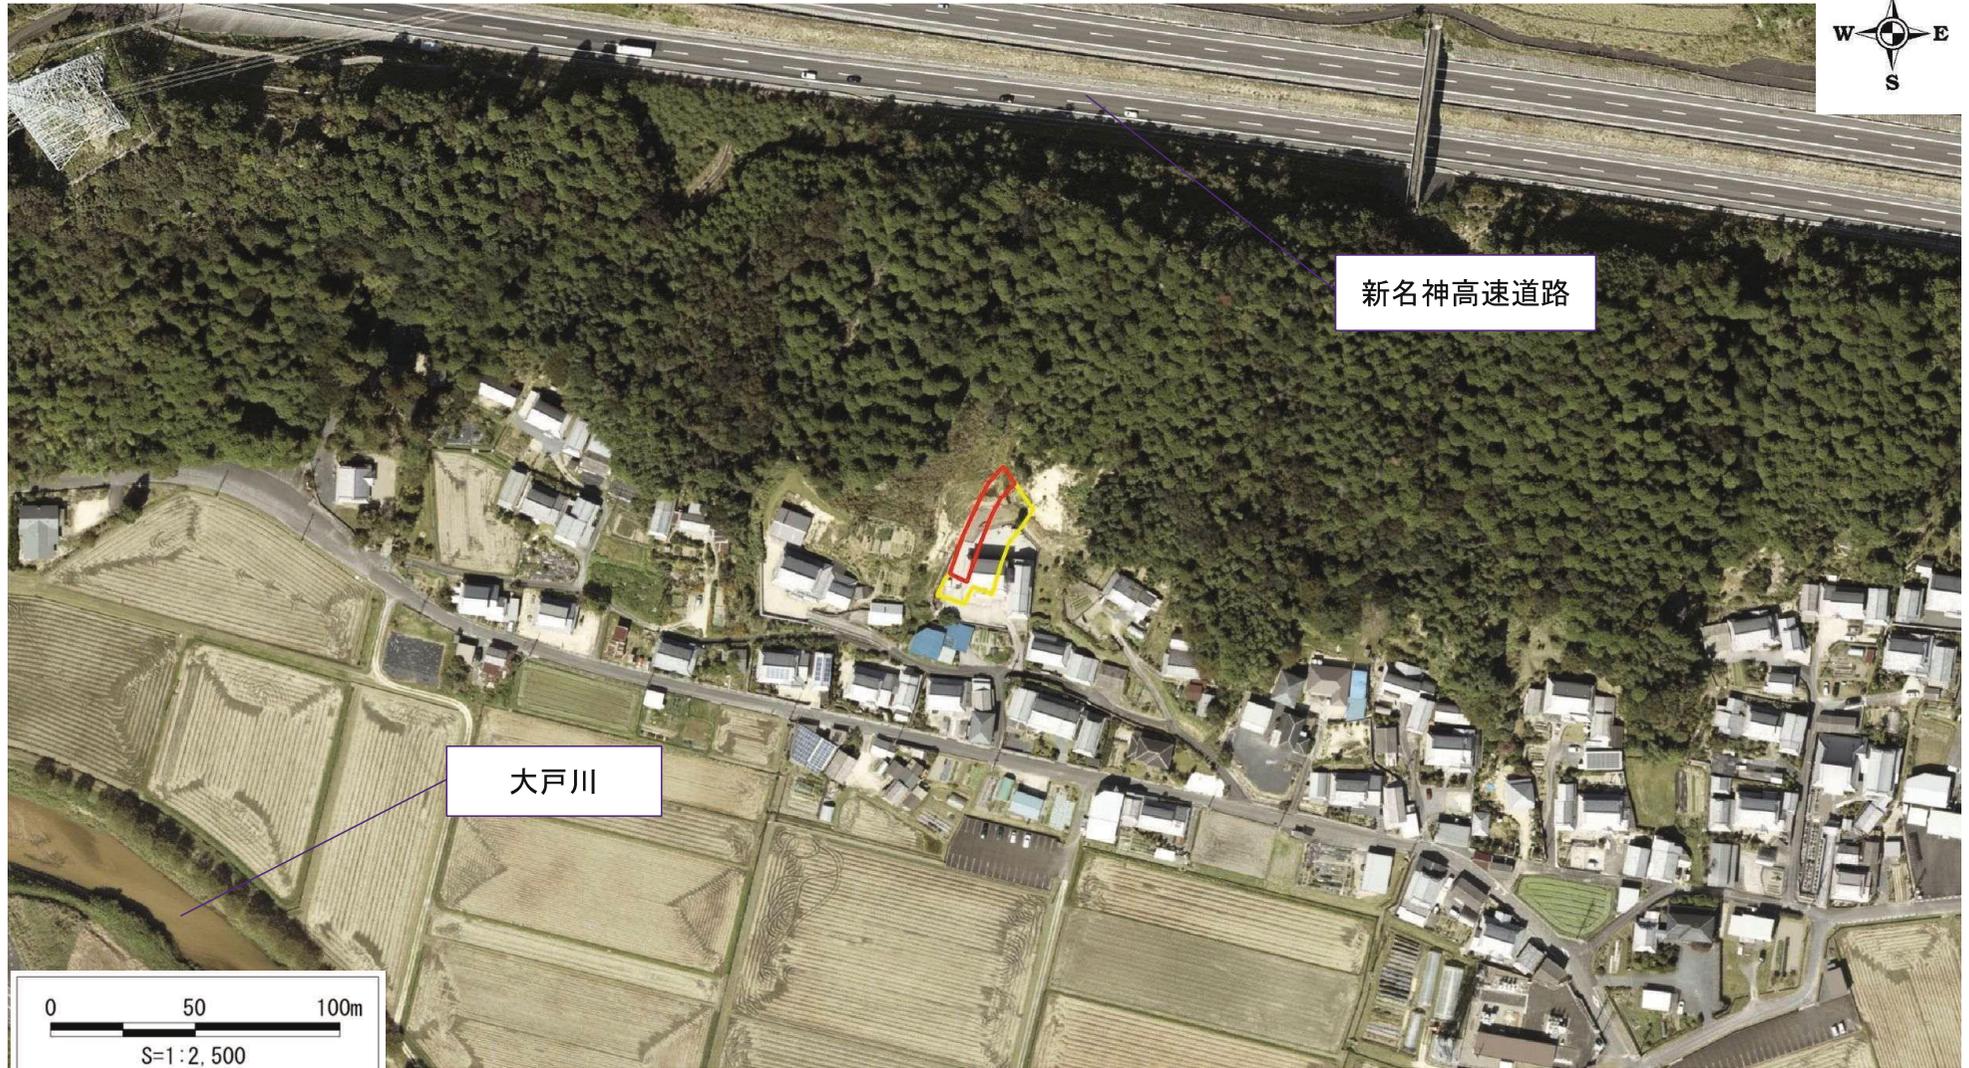
土砂災害警戒区域等設定図(オルソ画像)

箇所番号	II-30025	箇所名	黄瀬(17)	所在地	滋賀県甲賀市信楽町黄瀬
------	----------	-----	--------	-----	-------------

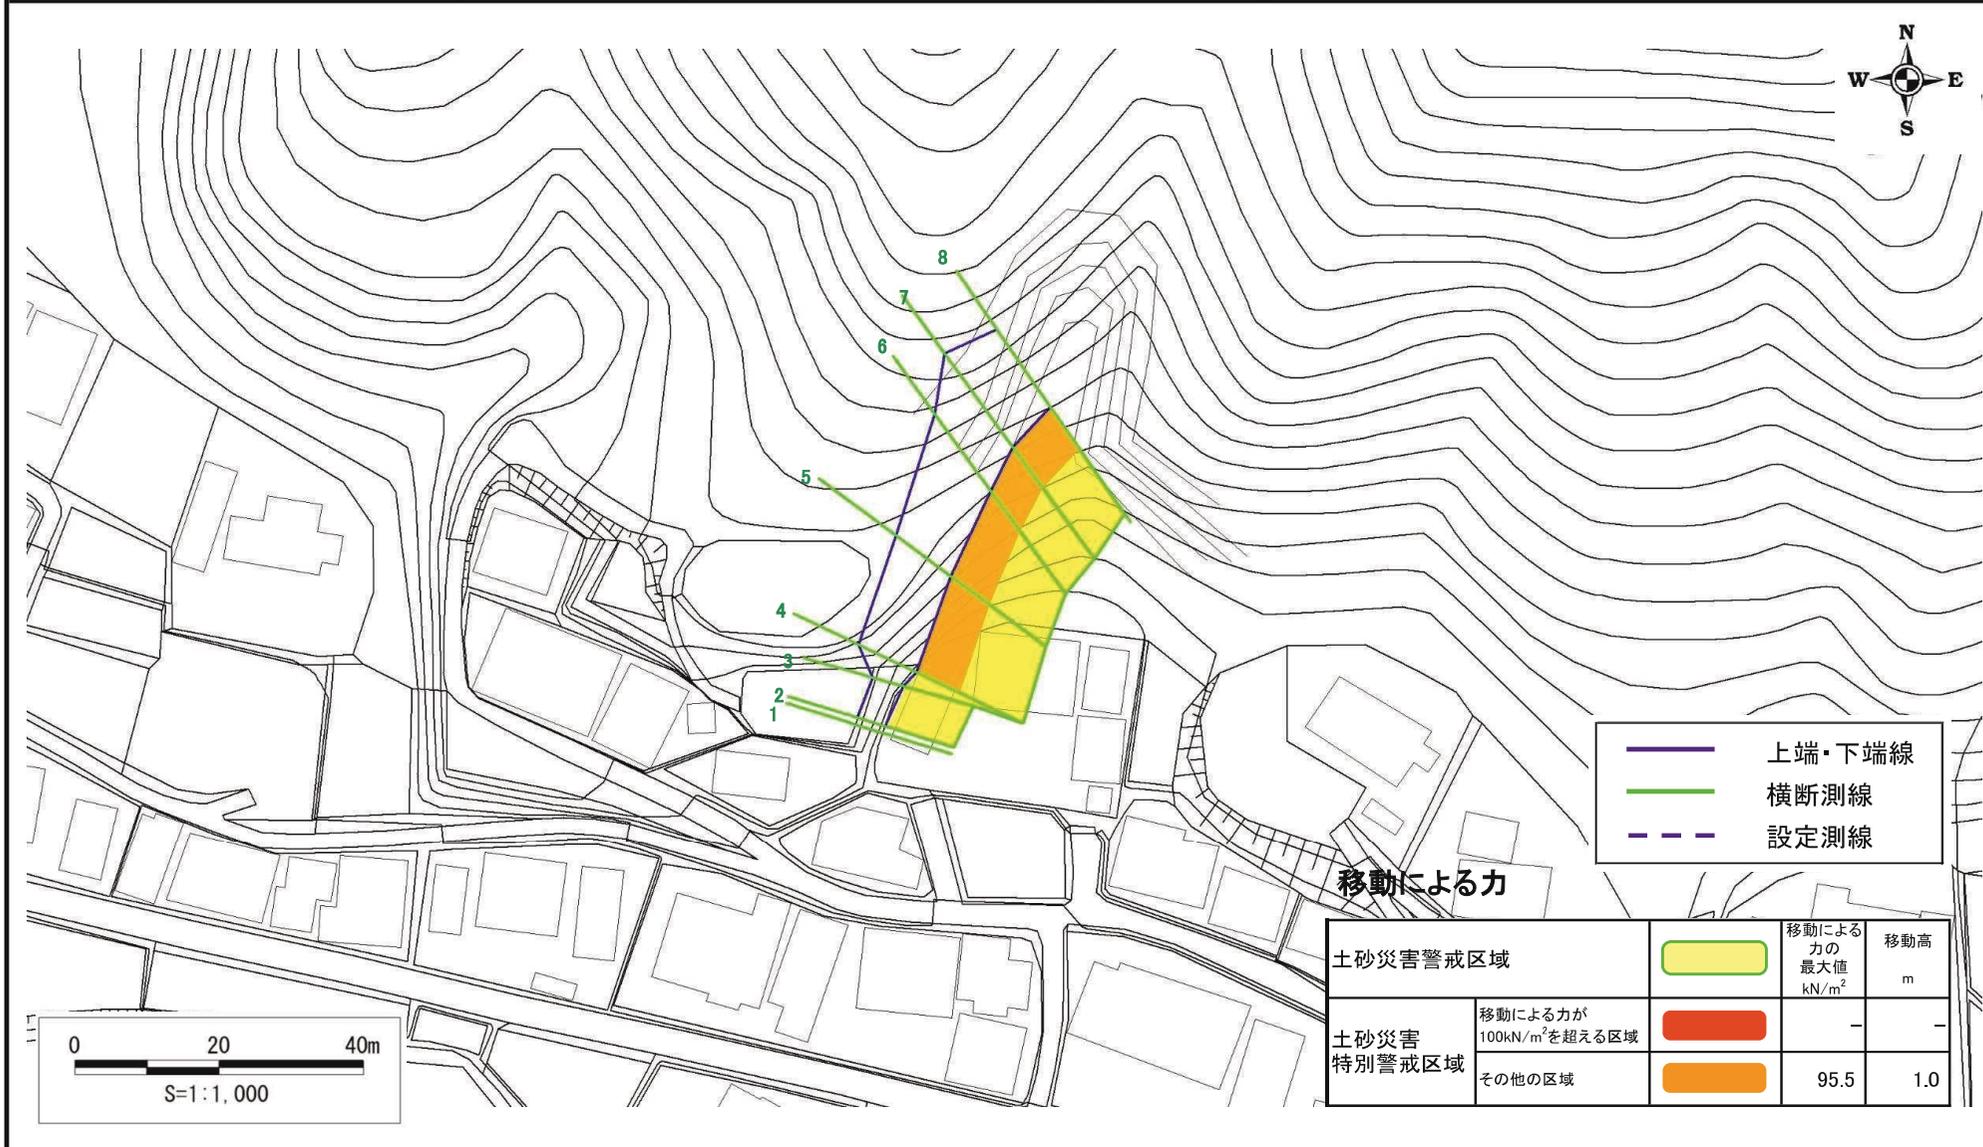
土砂災害警戒区域等設定図

箇所番号	II-30025	箇所名	黄瀬(17)	所在地	滋賀県甲賀市信楽町黄瀬
------	----------	-----	--------	-----	-------------

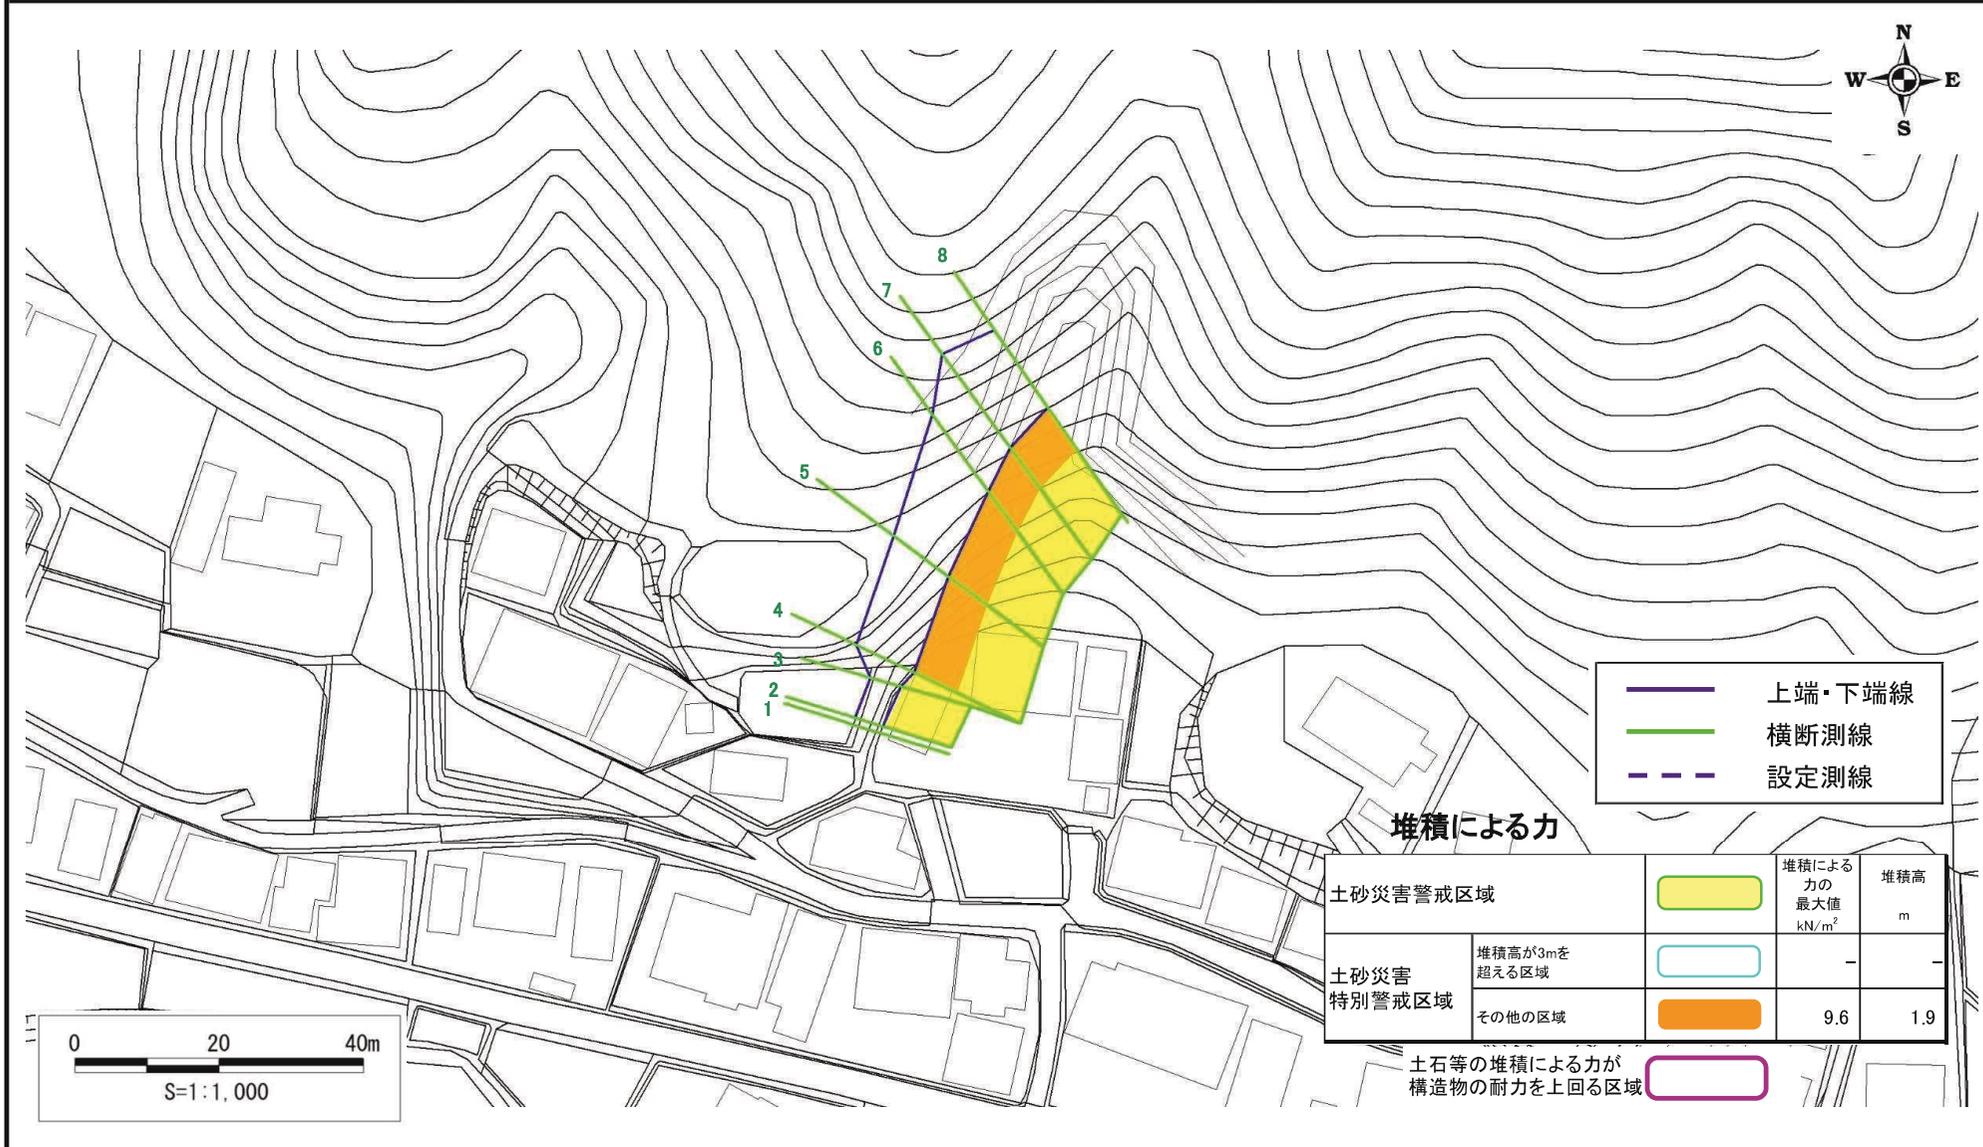
土砂災害警戒区域等設定図

—— 上端・下端線
—— 横断測線
- - - 設定測線

堆積による力

土砂災害警戒区域		堆積による力の最大値 kN/m ²	堆積高 m
土砂災害特別警戒区域	堆積高が3mを超える区域		-
	その他の区域		9.6

土石等の堆積による力が構造物の耐力を上回る区域
