# 基礎調査結果(未指定)

## 土砂災害警戒区域・土砂災害特別警戒区域 区域図

自然現象の種類	急傾斜地の崩壊
箇所番号	II-30026
箇所名	黄瀬(18)
所在地	滋賀県甲賀市信楽町黄瀬

## 土砂災害警戒区域等設定図

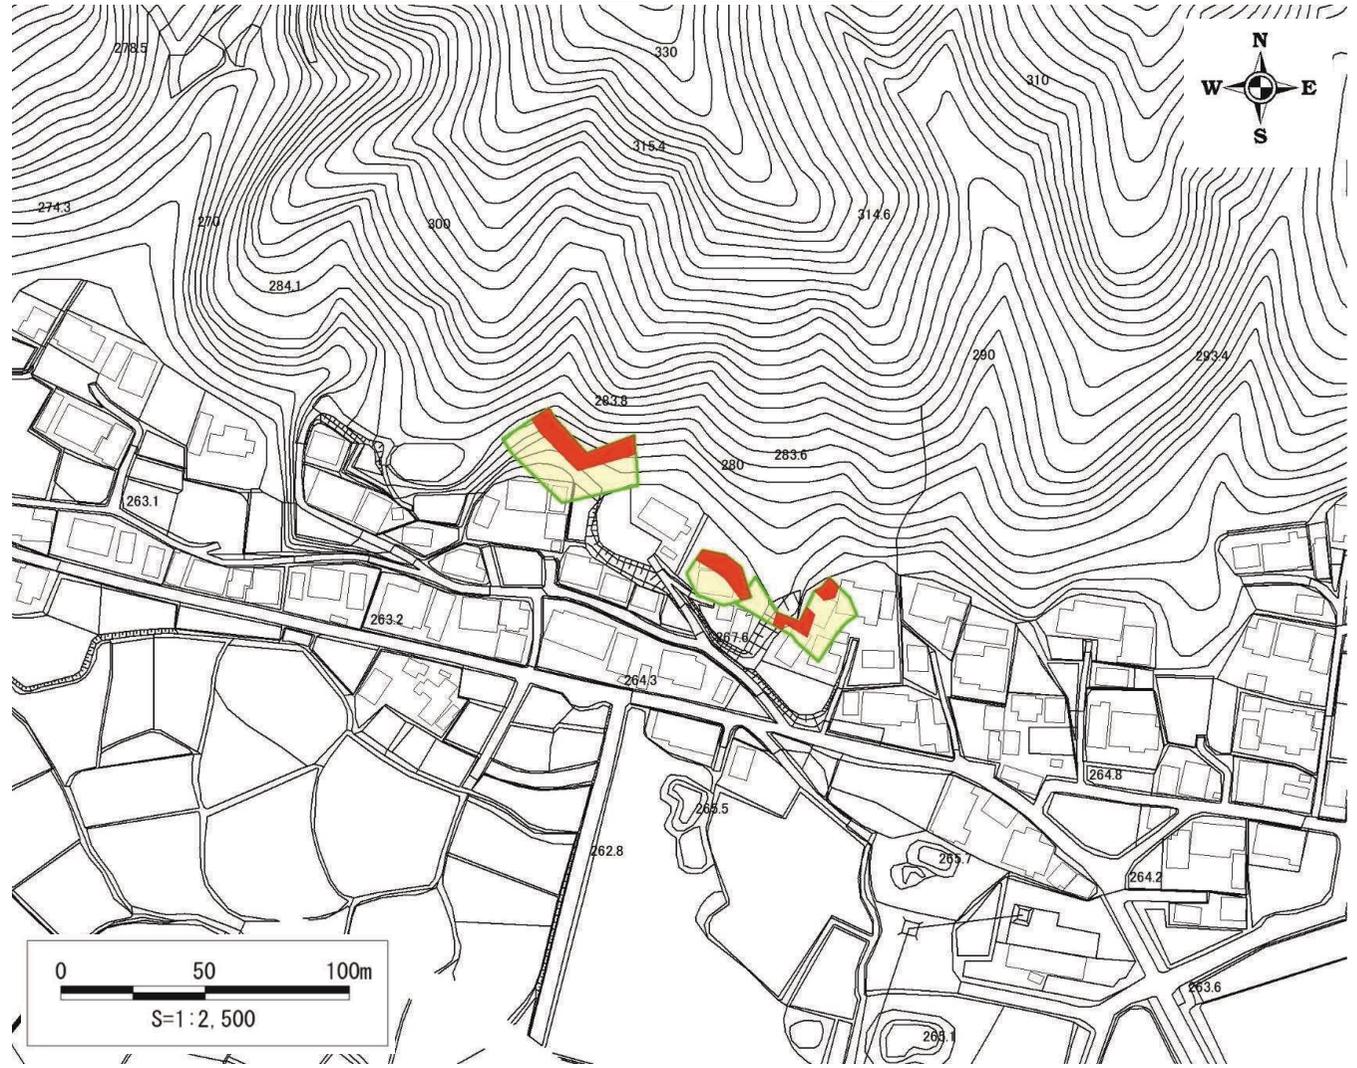
土砂災害警戒区域	
土砂災害特別警戒区域

○ この区域図は、空中写真測量による地形図に、実測による区域図を投影したものであり、一部異なって見える場合があります。詳しくは、土木事務所にお尋ねください。

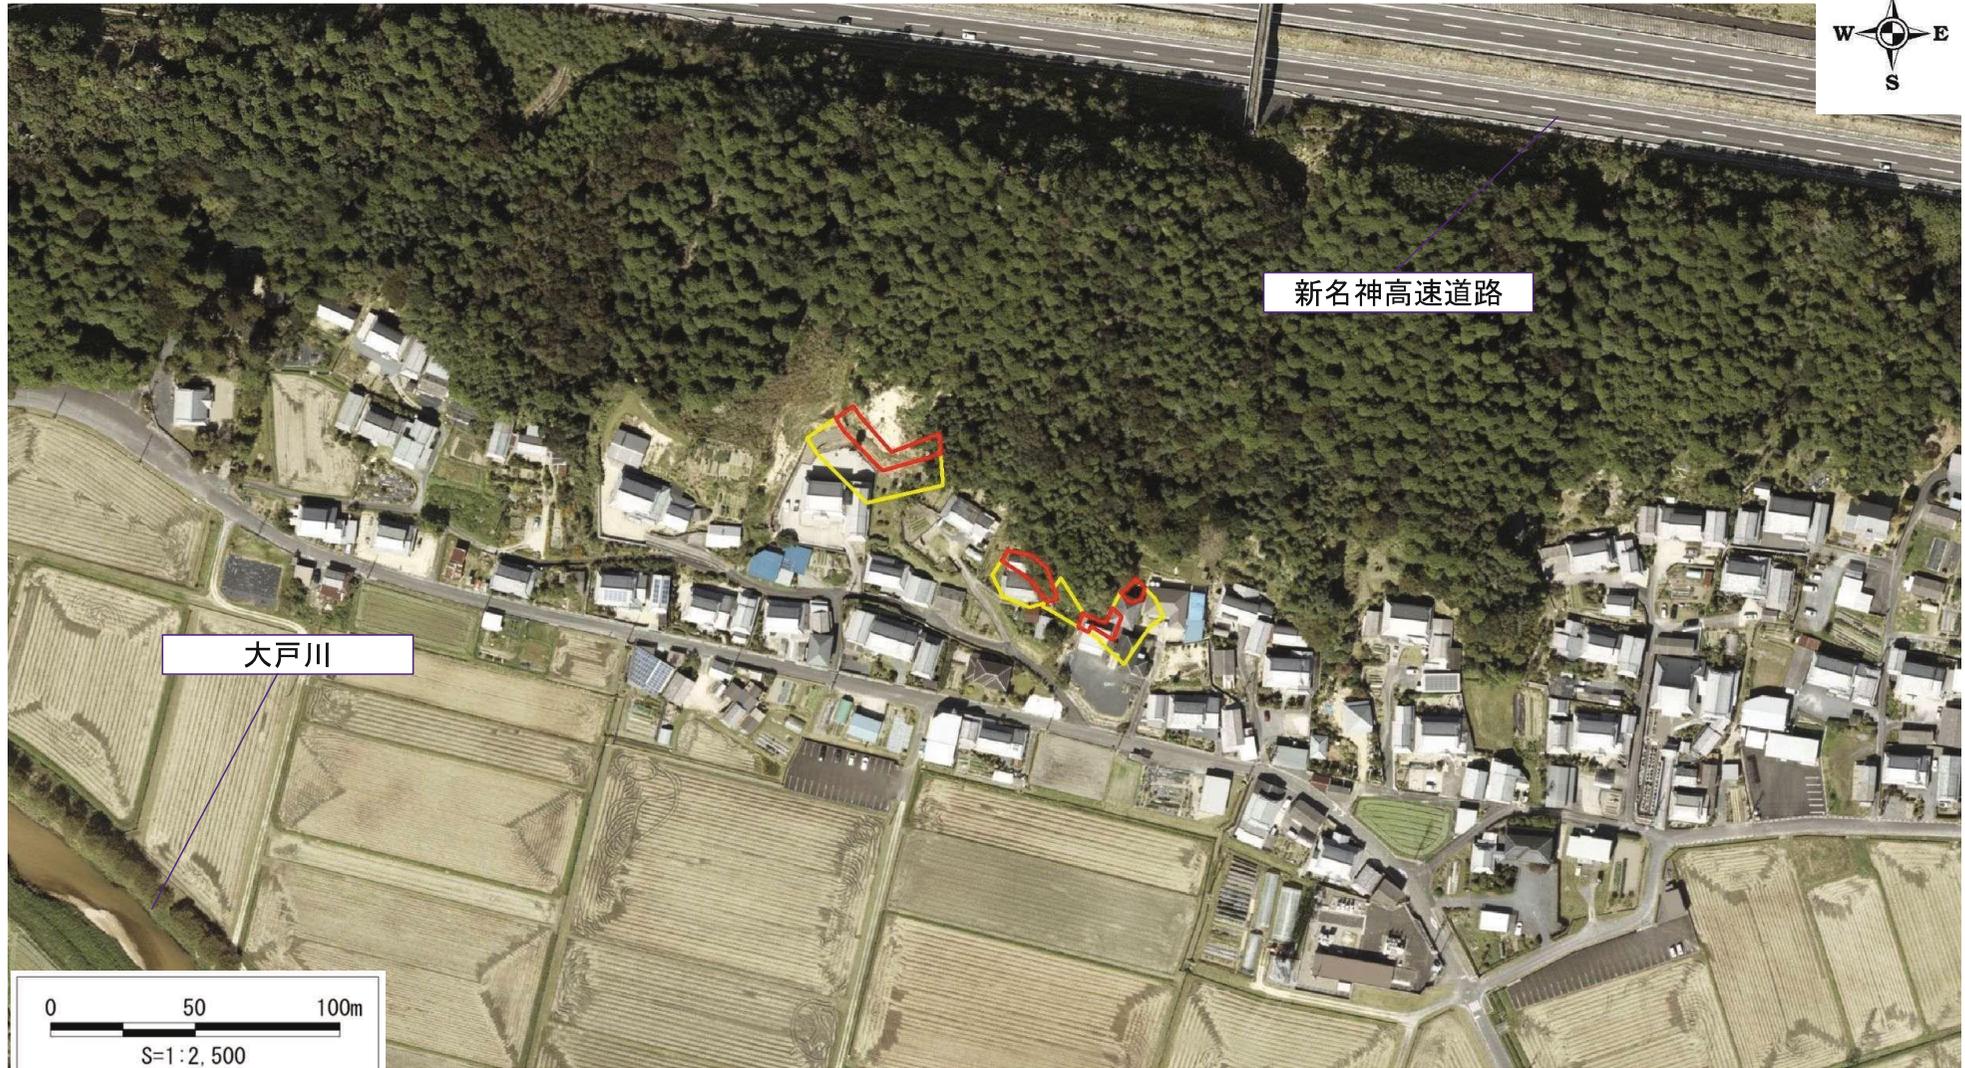
## 土砂災害警戒区域等設定図(オルソ画像)

箇所番号	II-30026	箇所名	黄瀬(18)	所在地	滋賀県甲賀市信楽町黄瀬
------	----------	-----	--------	-----	-------------

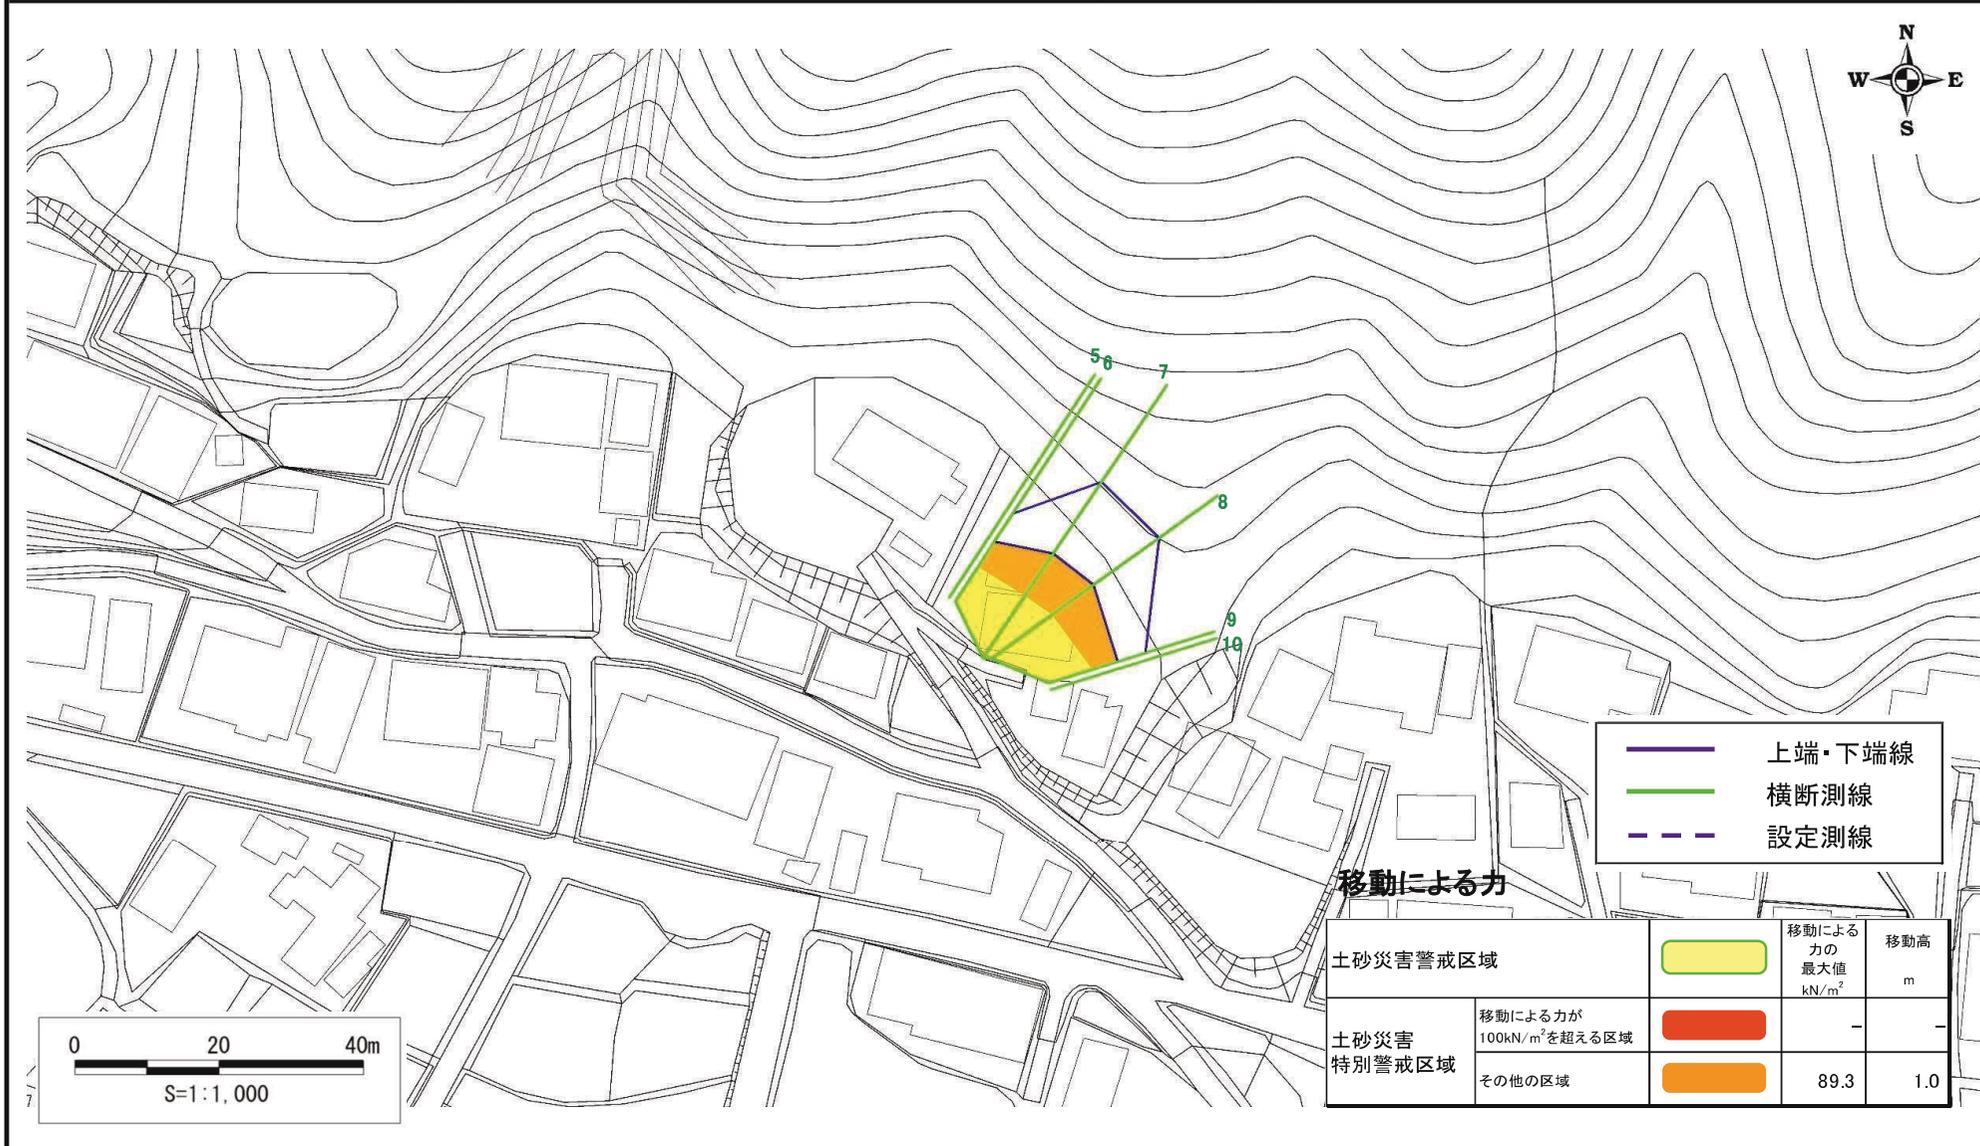
## 土砂災害警戒区域等設定図

上端・下端線
	横断測線
	設定測線

移動による力

土砂災害警戒区域	移動による力の最大値 kN/m <sup>2</sup>	移動高 m
	-	-
土砂災害特別警戒区域	移動による力が100kN/m <sup>2</sup> を超える区域	-
	その他の区域	89.3 1.0
