土砂災害警戒区域・土砂災害特別警戒区域 区域図

自然現象の種類	急傾斜地の崩壊
箇所番号	I-30034
箇所名	西(4)
所在地	滋賀県甲賀市信楽町西

土砂災害警戒区域等設定図(オルソ画像)

土砂災害警戒区域等設定図

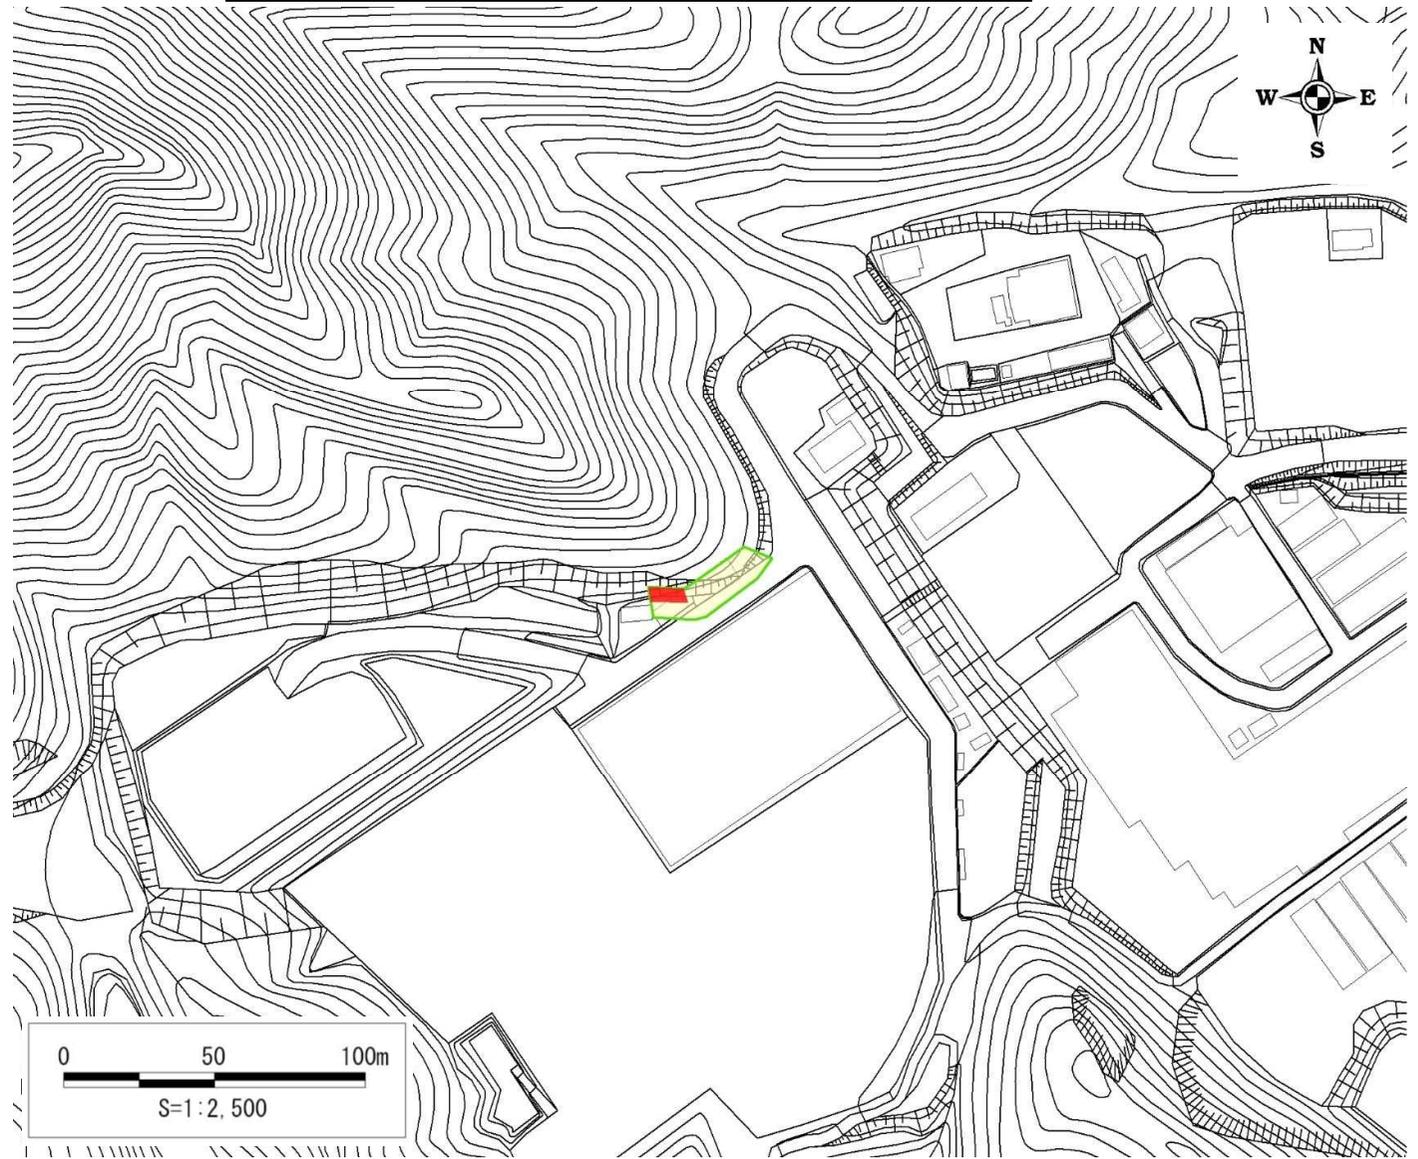
土砂災害警戒区域	
土砂災害特別警戒区域

○ この区域図は、空中写真測量による地形図に、実測による区域図を投影したものであり、一部異なって見える場合があります。詳しくは、土木事務所にお尋ねください。

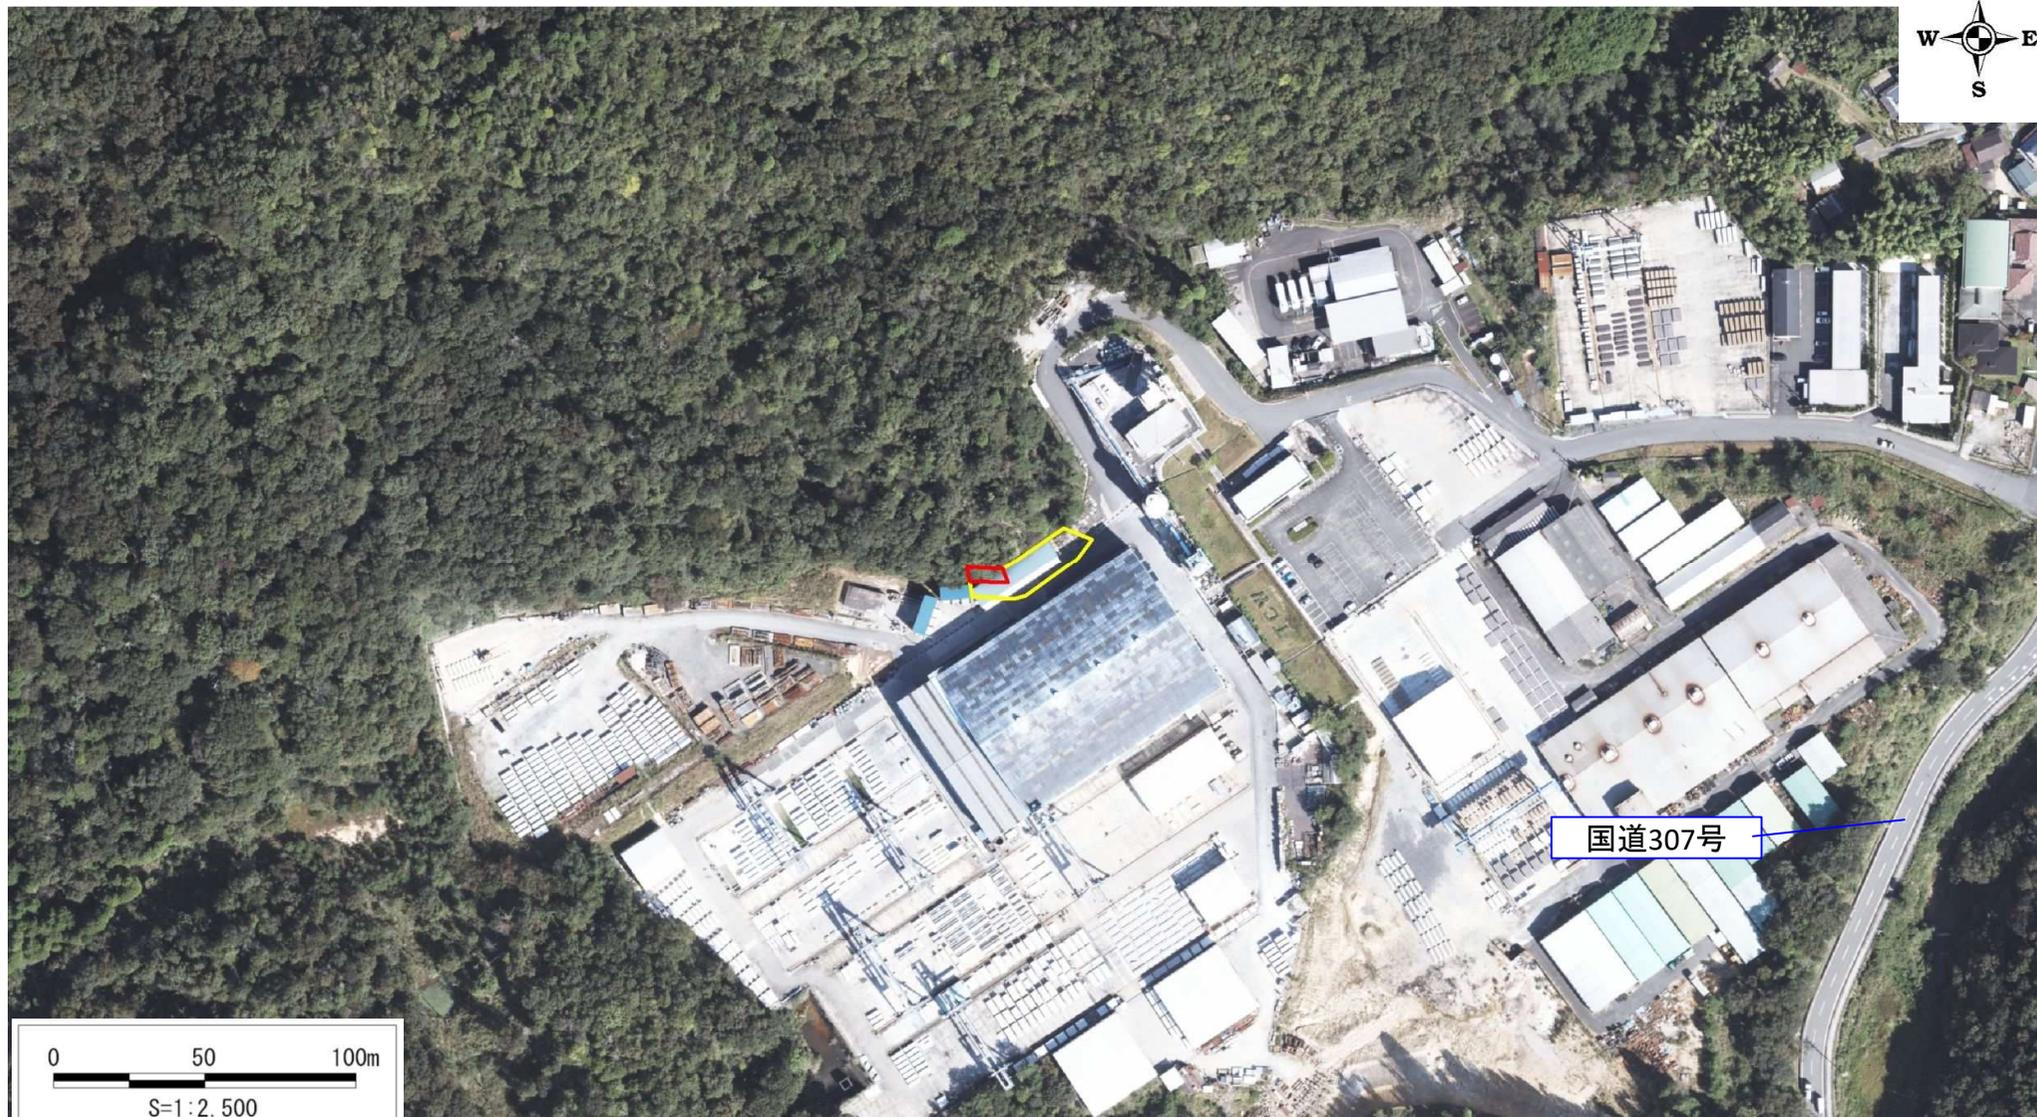
箇所番号	I-30034	箇所名	西(4)	所在地	滋賀県甲賀市信楽町西	調書作成日	令和7年7月22日
------	---------	-----	------	-----	------------	-------	-----------

0 50 100m
S=1:2,500

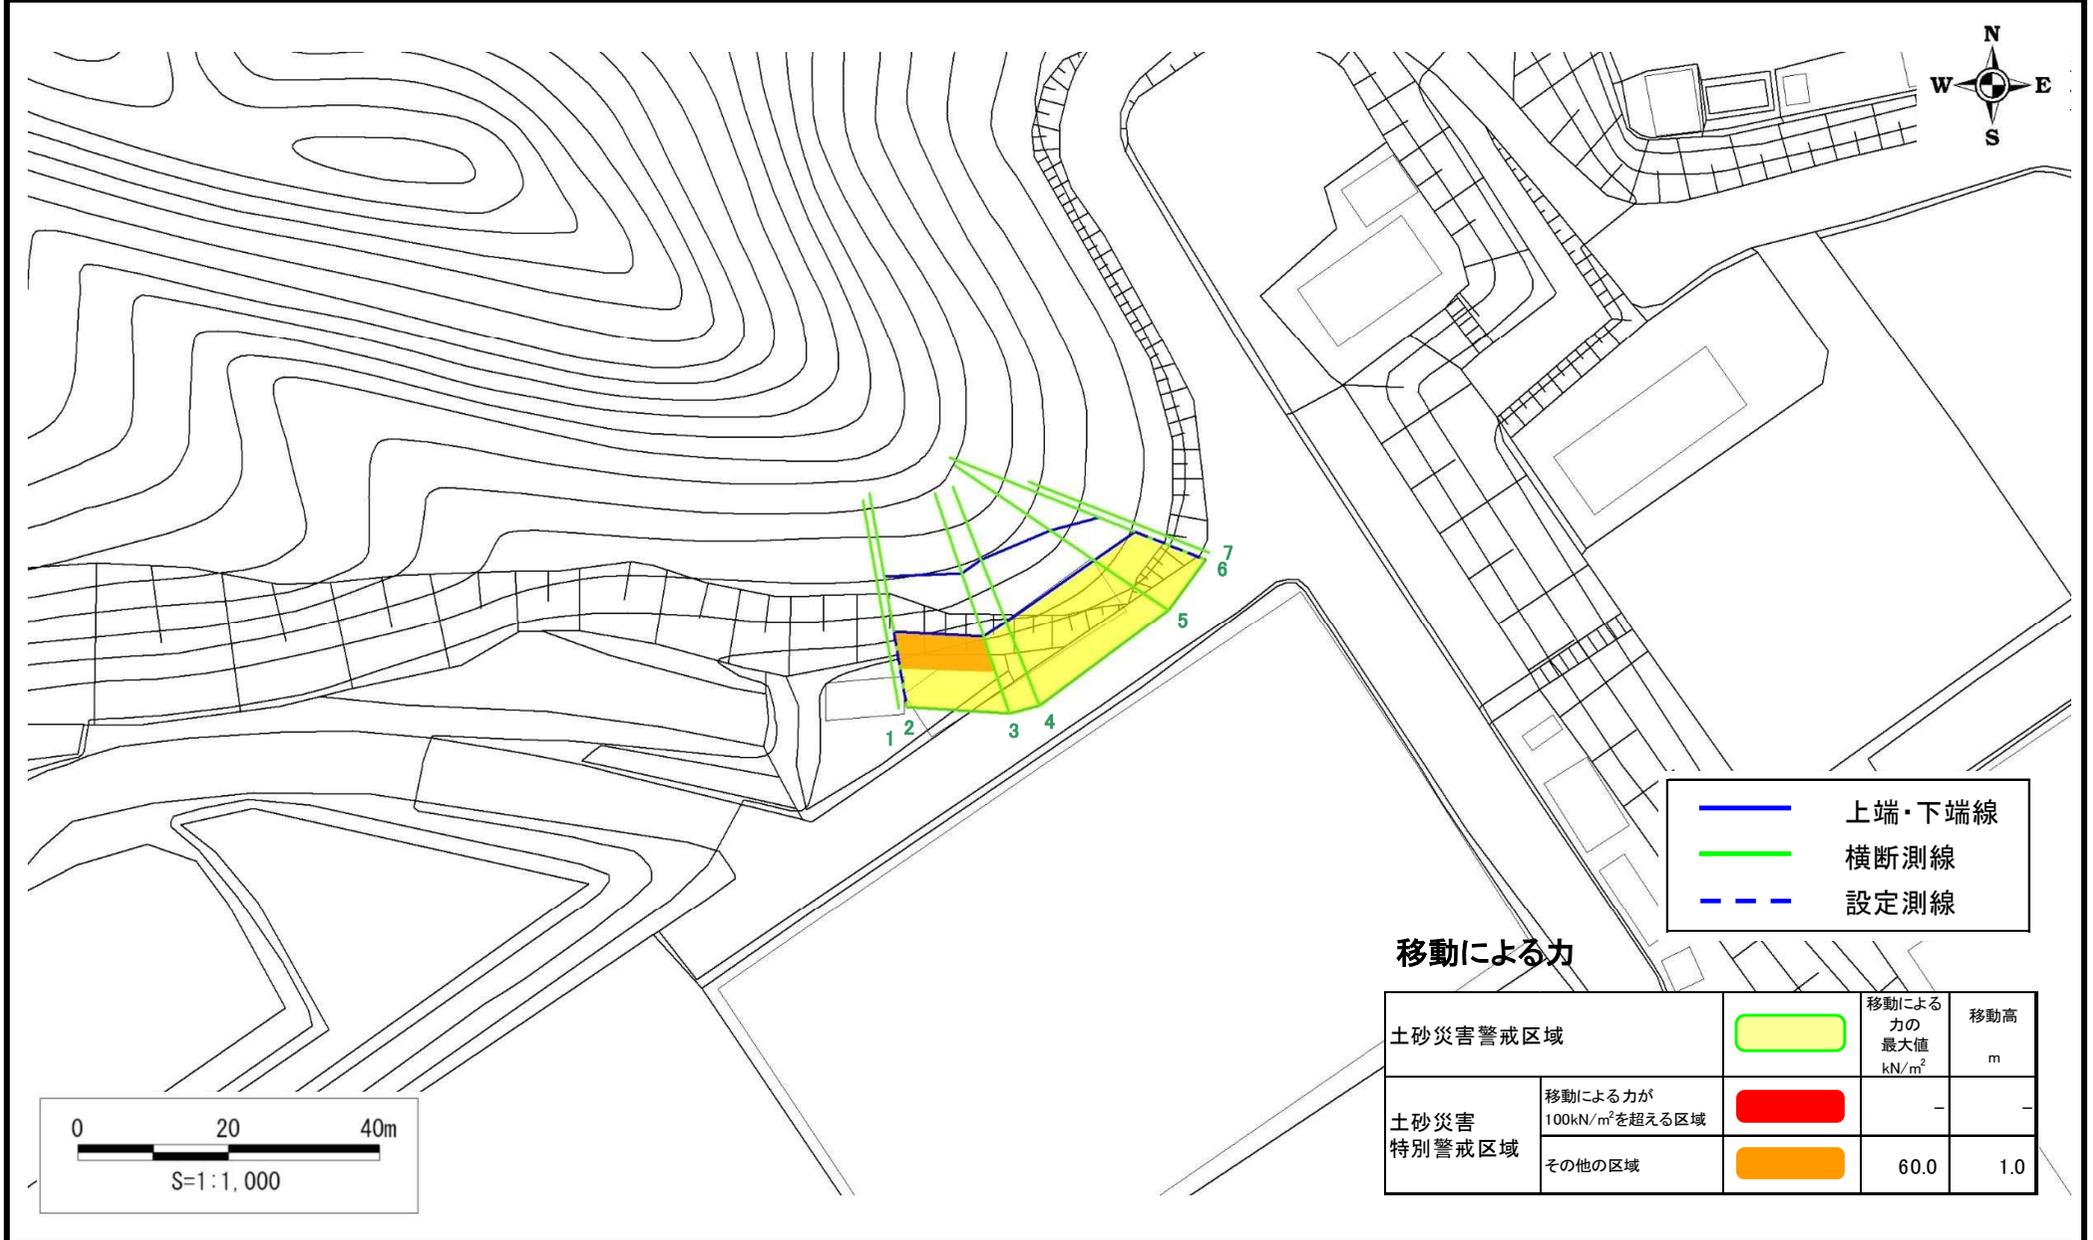
- 上端・下端線
- 横断測線
- - 設定測線

移動による力

土砂災害警戒区域		移動による力の最大値 kN/m ²	移動高 m
土砂災害特別警戒区域	移動による力が100kN/m ² を超える区域	—	—
	その他の区域	—	60.0

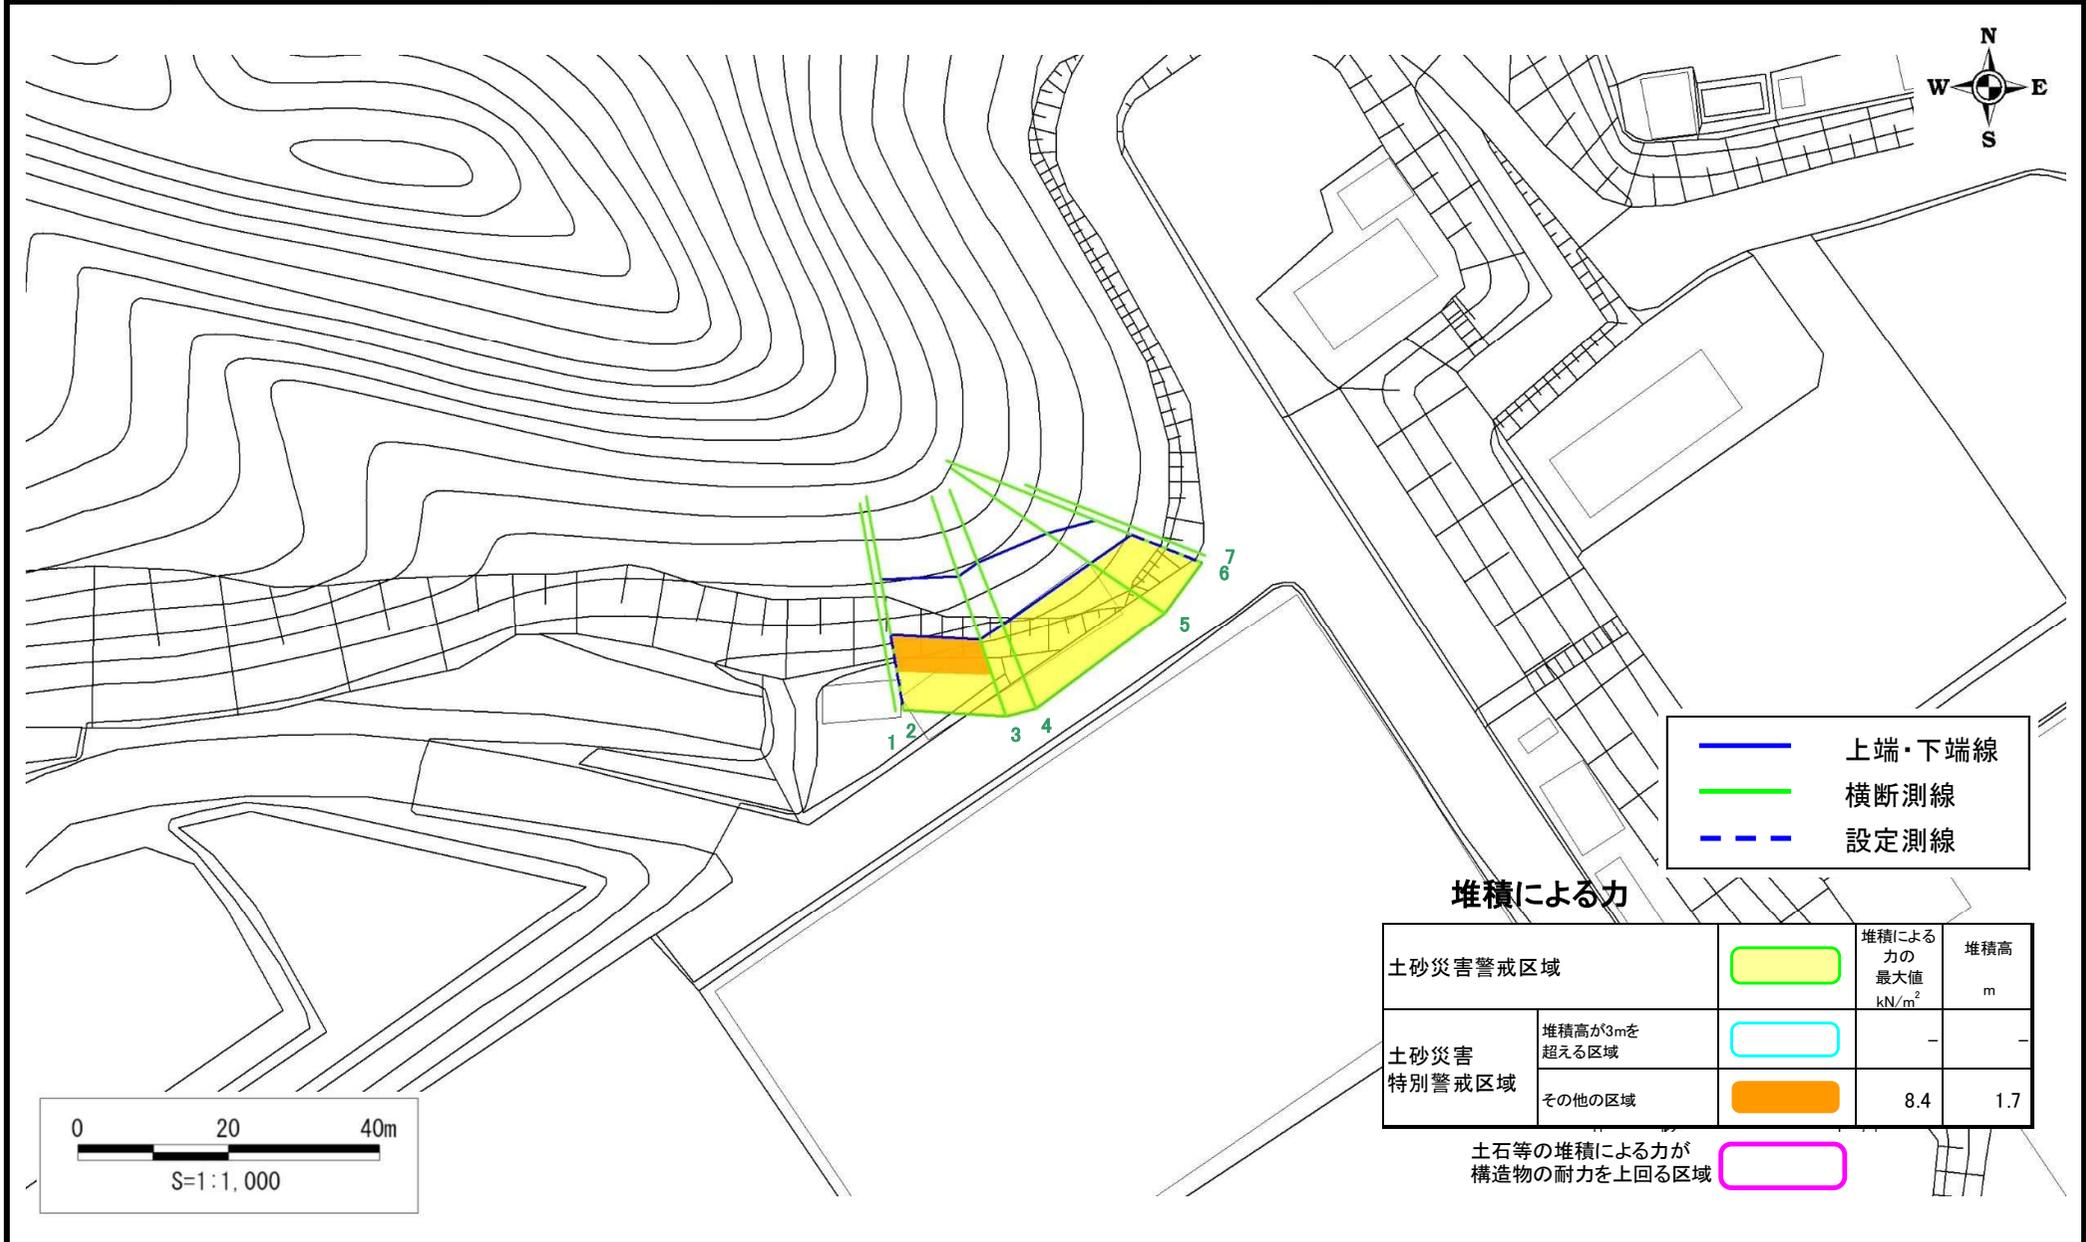
土砂災害警戒区域等設定図

- 上端・下端線
- 横断測線
- - - 設定測線

堆積による力

土砂災害警戒区域		堆積による力の最大値 kN/m ²	堆積高 m
土砂災害特別警戒区域	堆積高が3mを超える区域	-	-
	その他の区域	8.4	1.7

土石等の堆積による力が構造物の耐力を上回る区域
