土砂災害警戒区域・土砂災害特別警戒区域 区域図

自然現象の種類	急傾斜地の崩壊
箇所番号	I-30035
箇所名	西(5)
所在地	滋賀県甲賀市信楽町西

土砂災害警戒区域等設定図(オルソ画像)

土砂災害警戒区域等設定図

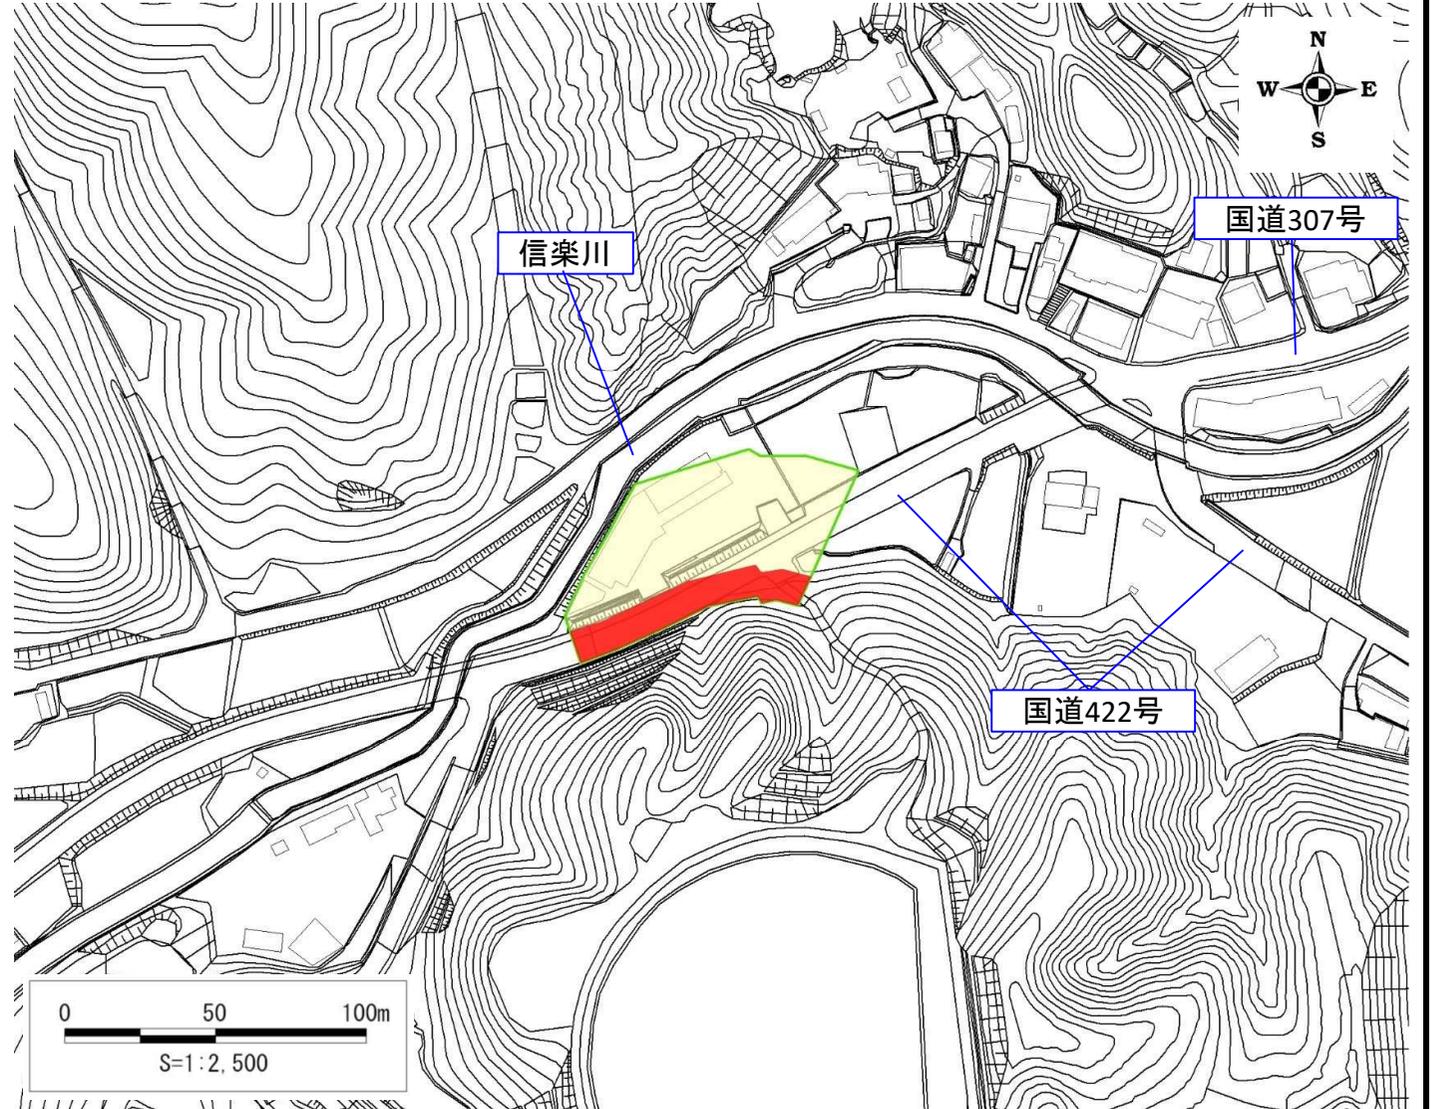
土砂災害警戒区域	
土砂災害特別警戒区域

○ この区域図は、空中写真測量による地形図に、実測による区域図を投影したものであり、一部異なって見える場合があります。詳しくは、土木事務所にお尋ねください。

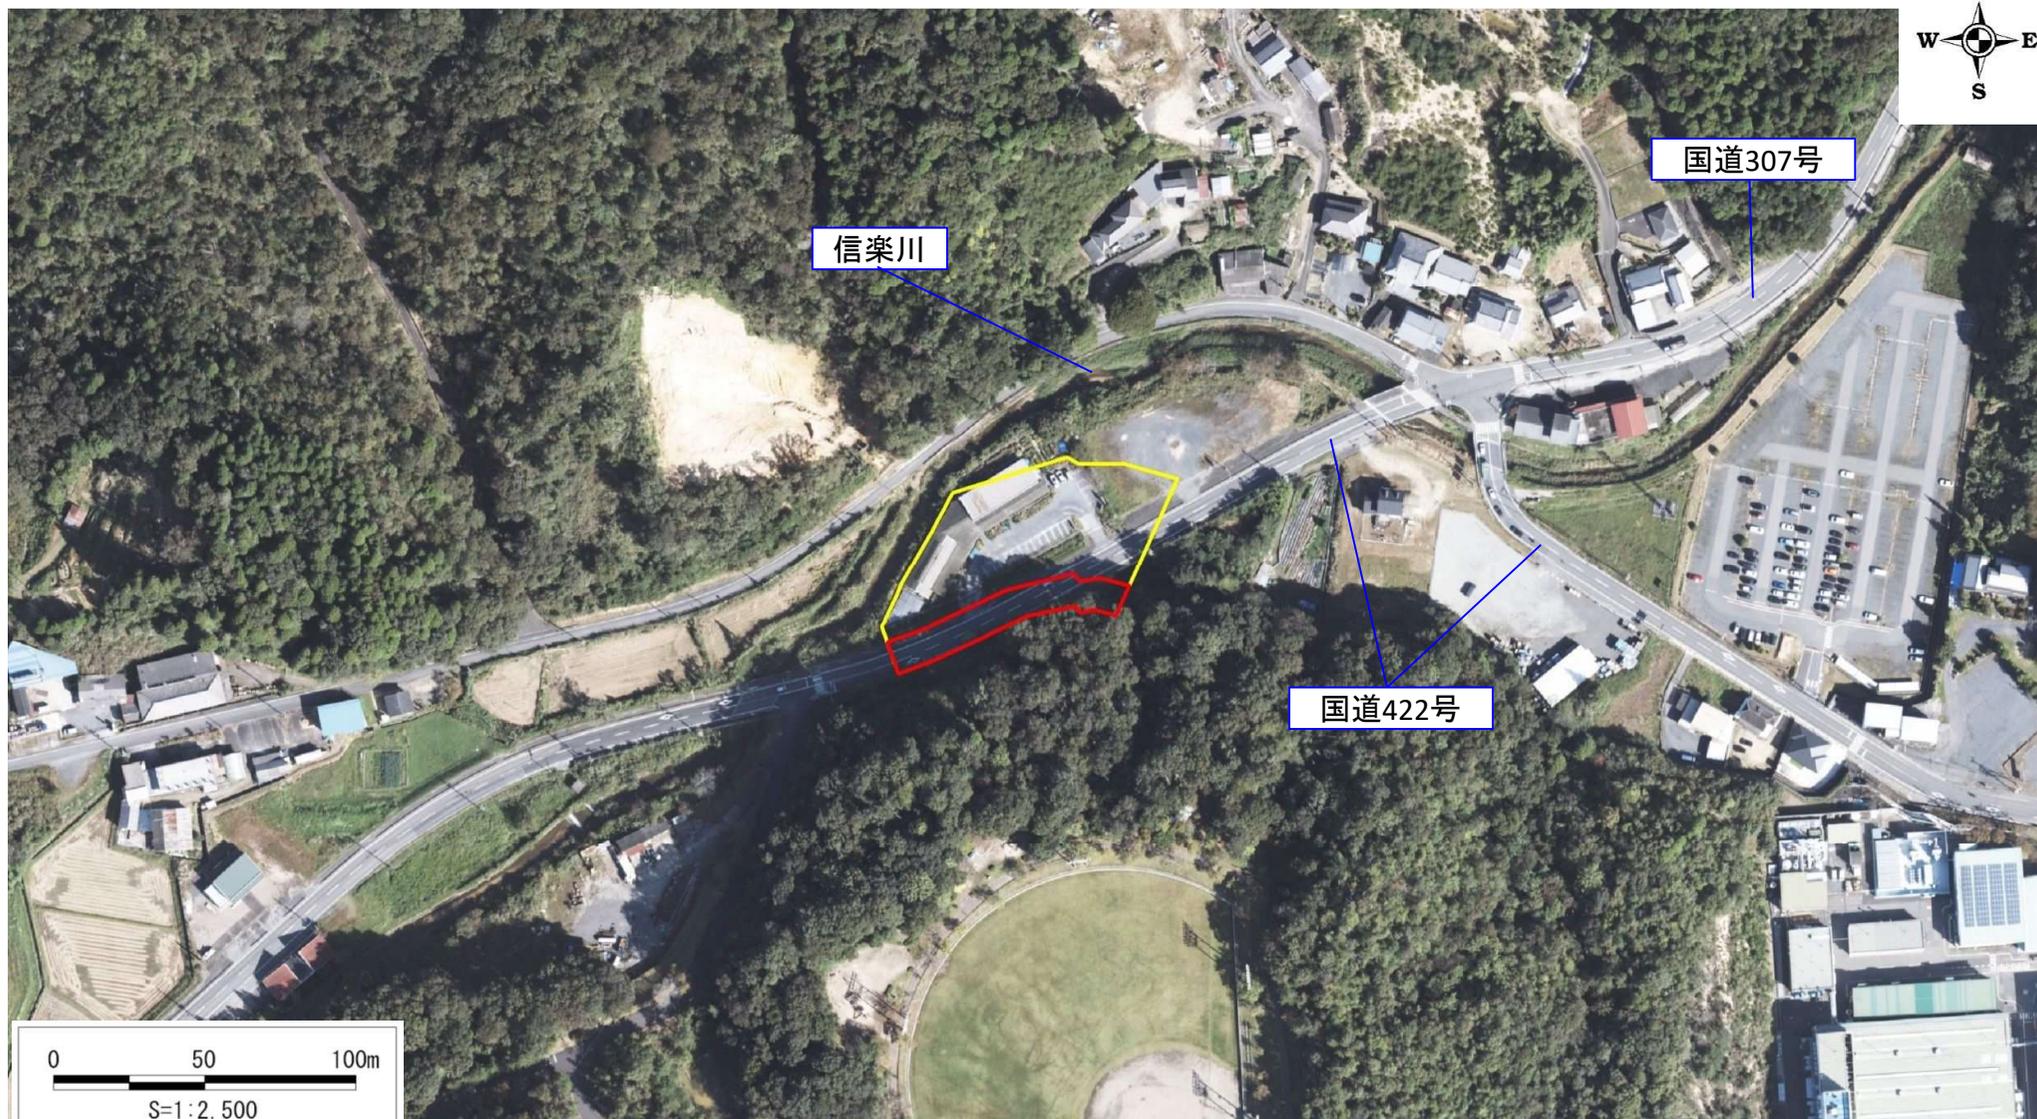
調書作成日	令和7年7月22日				
箇所番号	I-30035	箇所名	西(5)	所在地	滋賀県甲賀市信楽町西

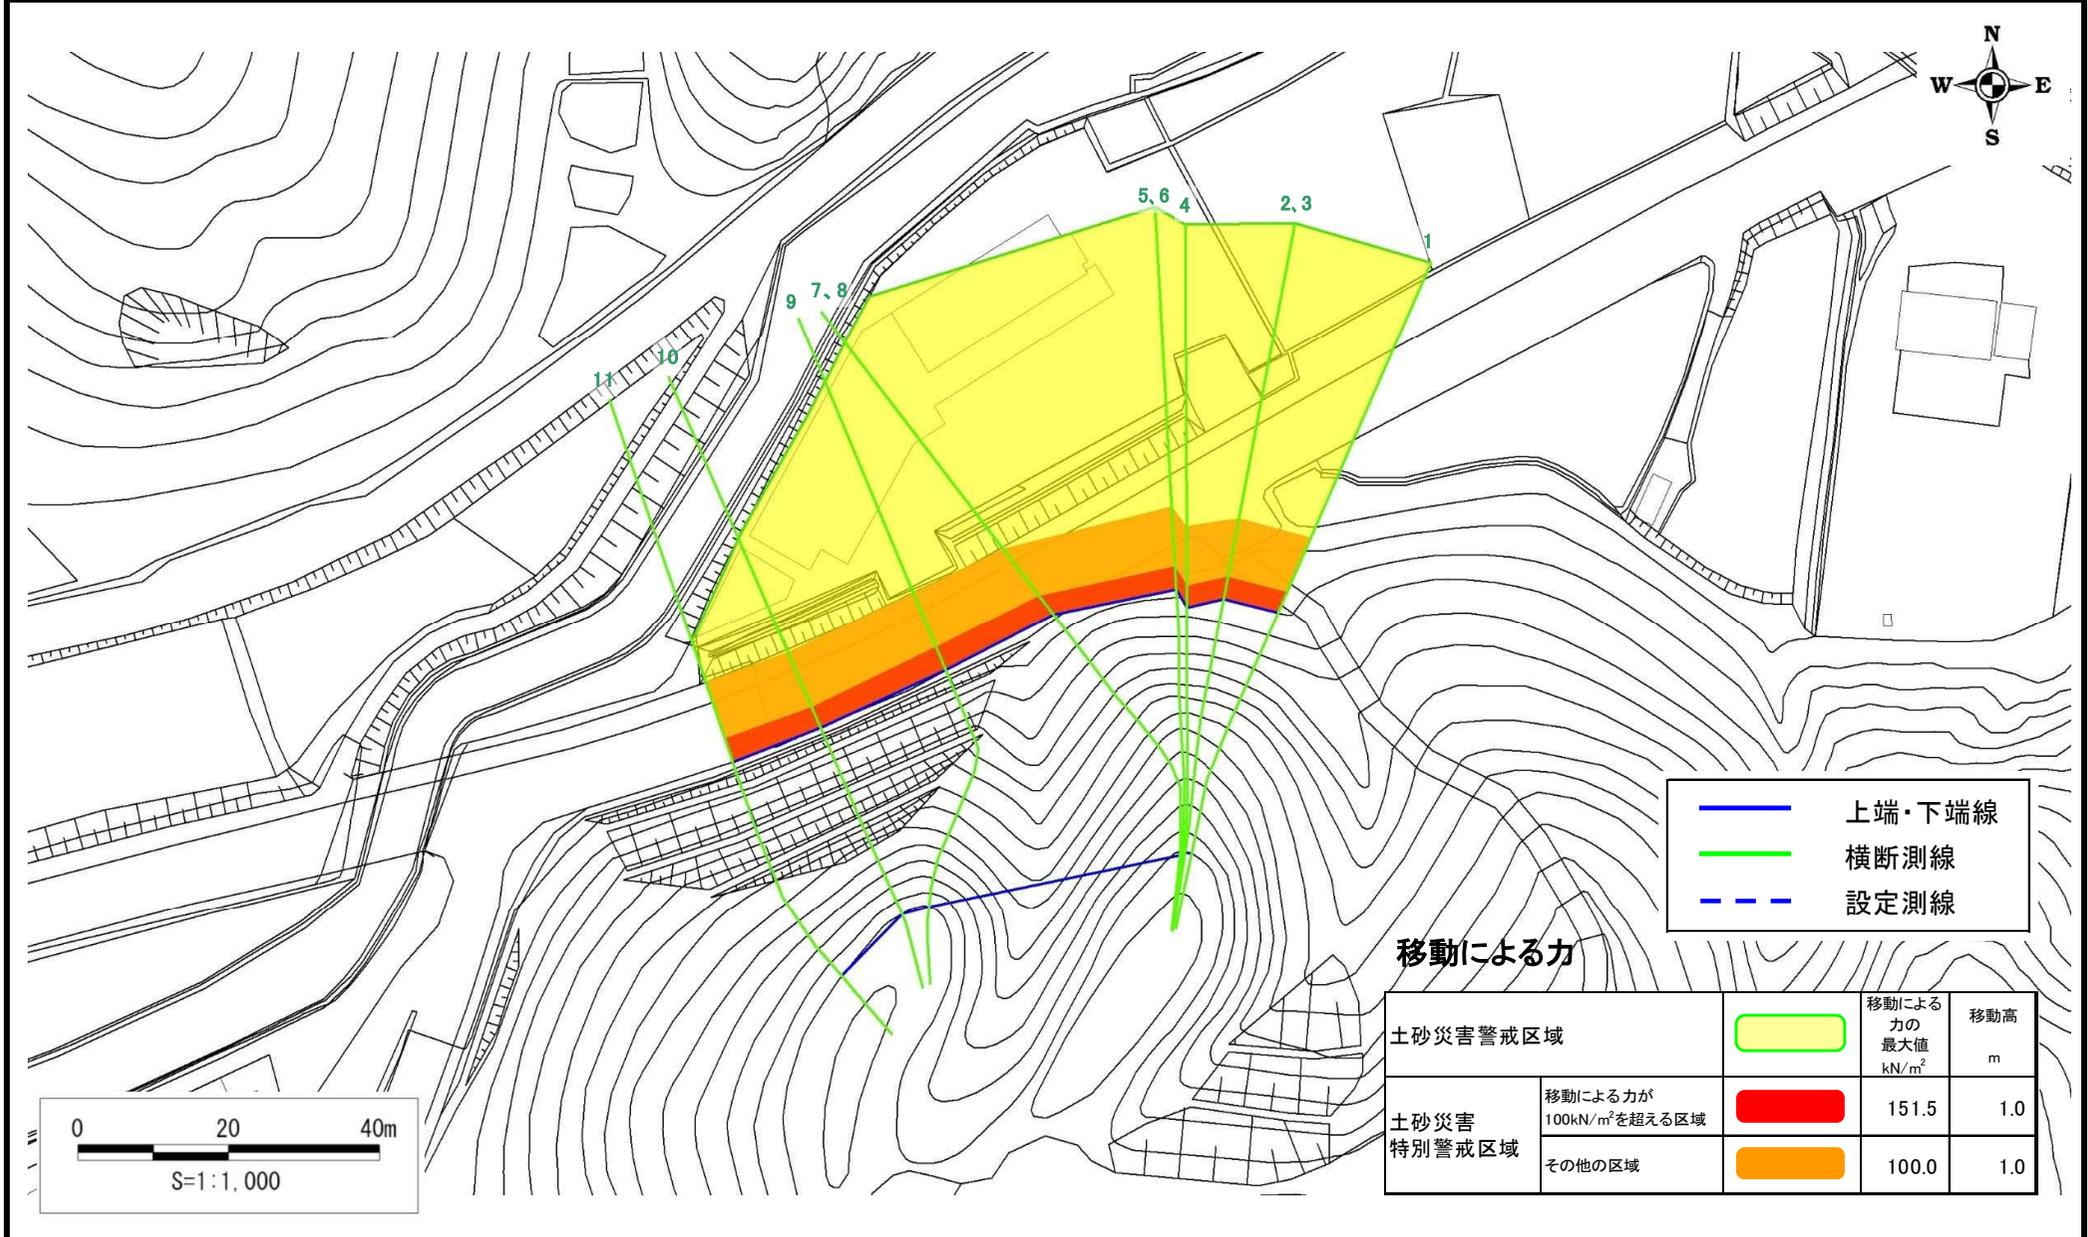
- 上端・下端線
- 横断測線
- - 設定測線

移動による力

土砂災害警戒区域		[Yellow Box]	移動による力の最大値 kN/m ²	移動高 m
土砂災害特別警戒区域	移動による力が100kN/m ² を超える区域	[Red Box]	151.5	1.0
	その他の区域	[Orange Box]	100.0	1.0

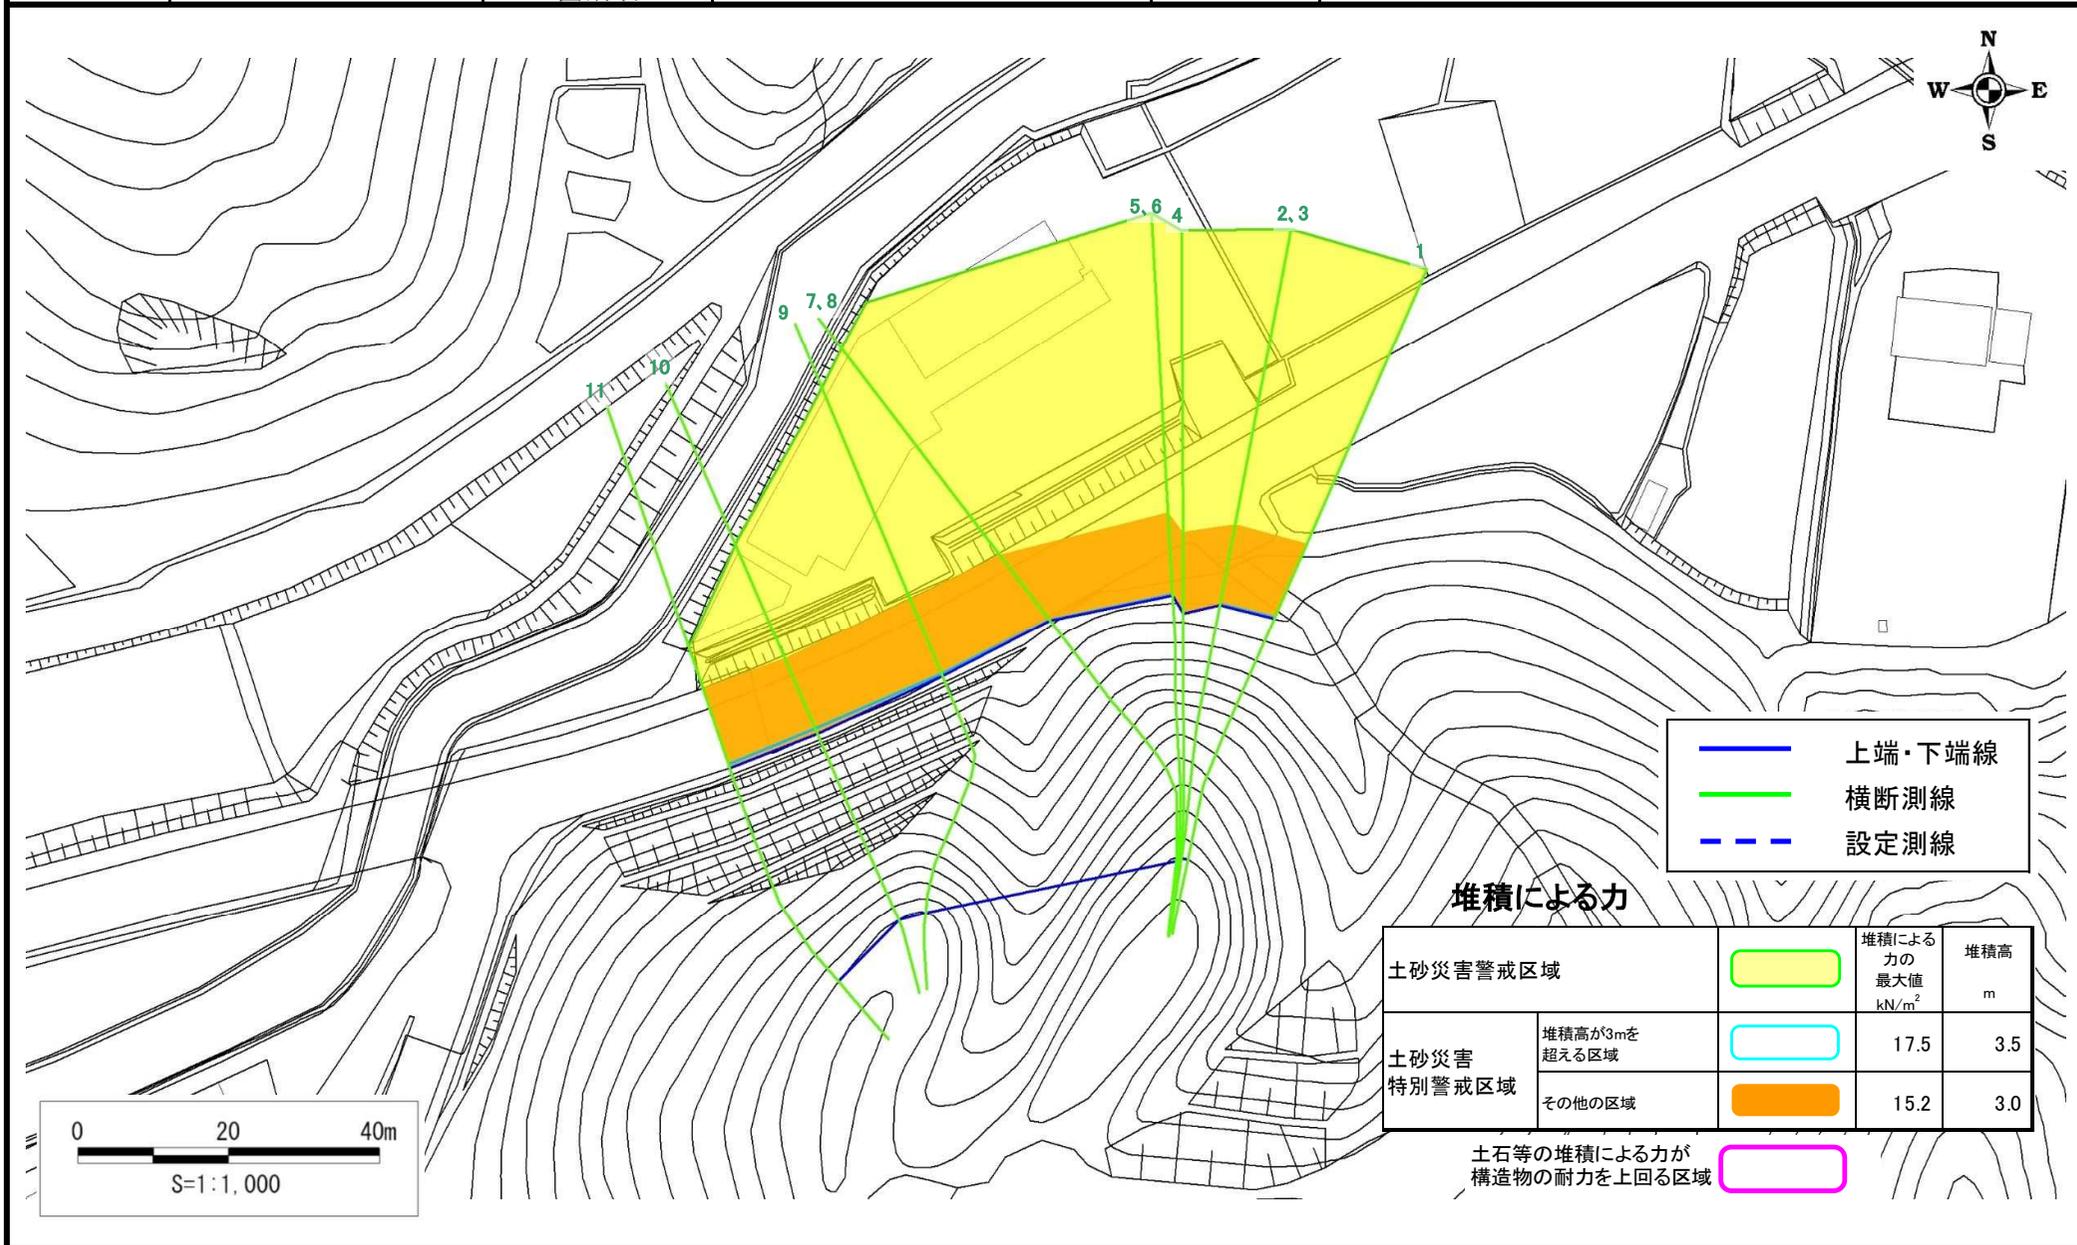
土砂災害警戒区域等設定図

— 上端・下端線
— 横断測線
- - 設定測線

堆積による力

土砂災害警戒区域		堆積による力の最大値 kN/m ²	堆積高 m
土砂災害特別警戒区域	堆積高が3mを超える区域	17.5	3.5
	その他の区域	15.2	3.0

土石等の堆積による力が構造物の耐力を上回る区域
