基礎調査結果(未指定)

土砂災害警戒区域・土砂災害特別警戒区域 区域図

自然現象の種類	急傾斜地の崩壊
区域番号	II-30043
区域の名称	勅旨(32)
区域の所在地	滋賀県甲賀市信楽町勅旨

土砂災害警戒区域等設定図

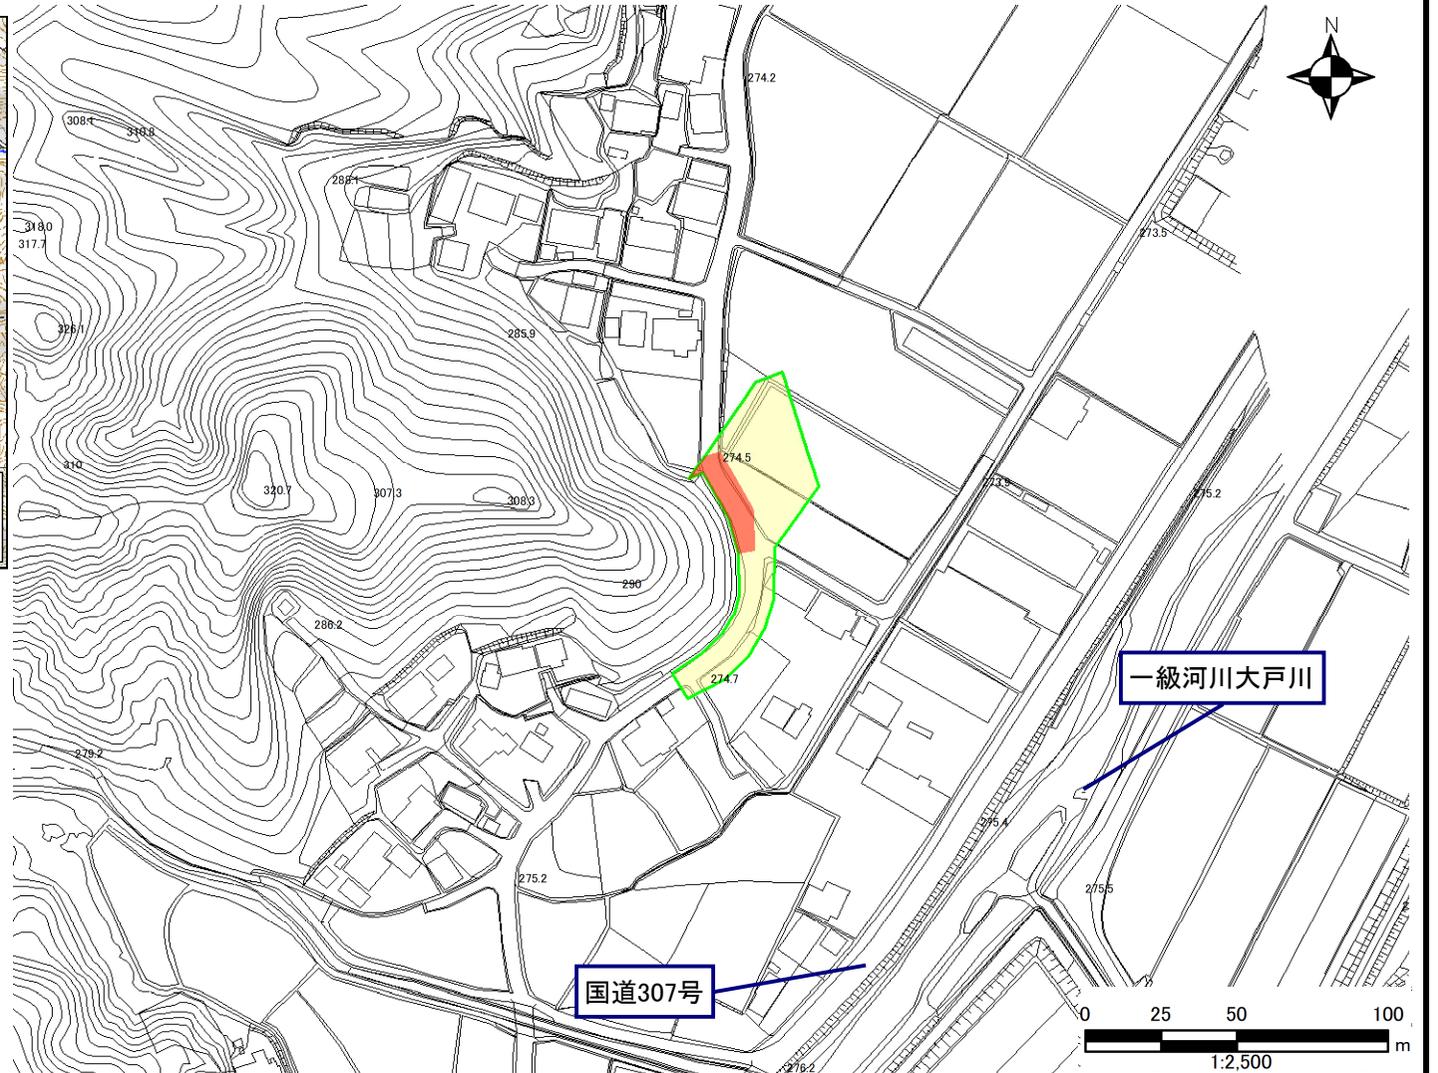
○ この区域図は、空中写真測量による地形図に、区域図を投影したものであり、一部異なって見える場合があります。
 詳しくは、土木事務所にお尋ねください。

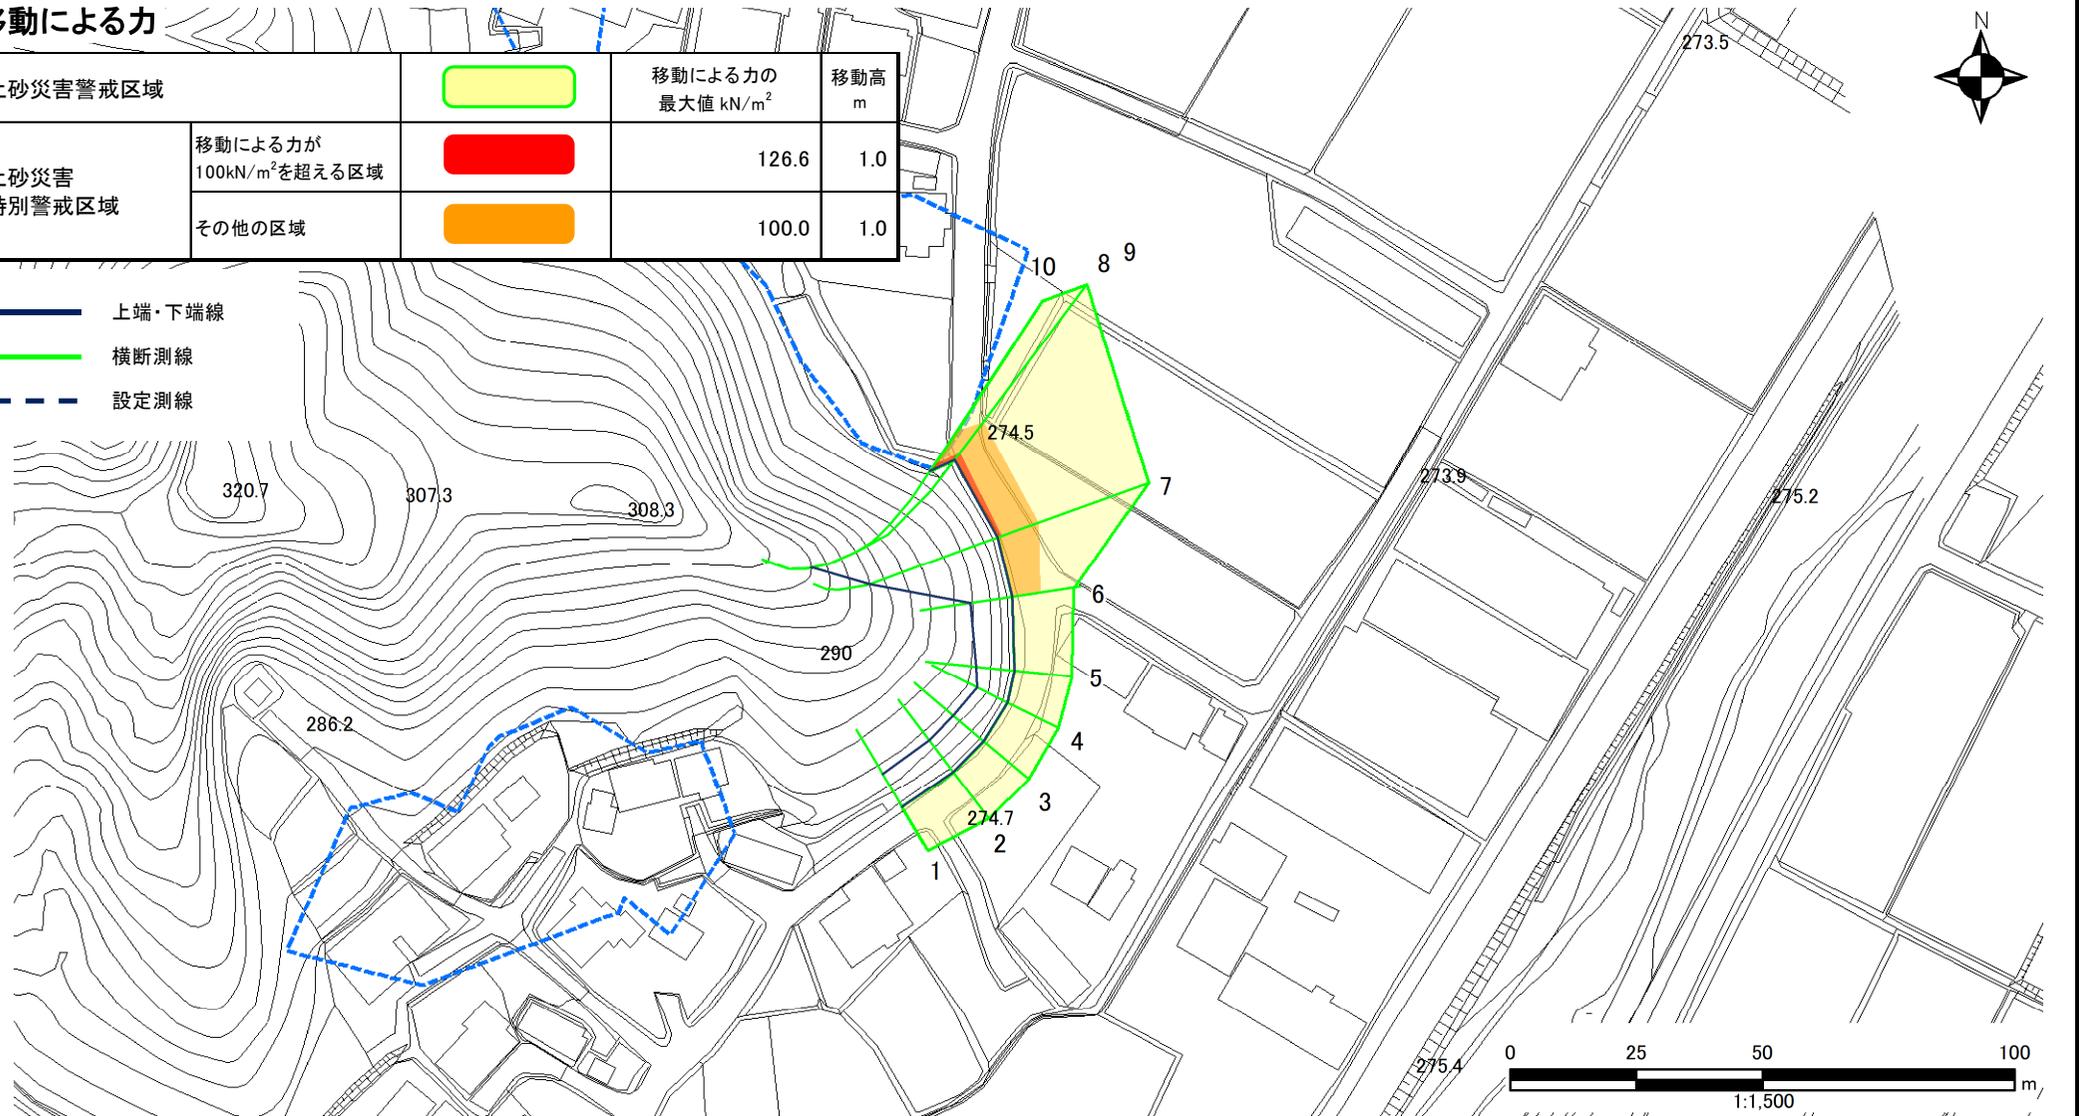
箇所番号	II-30043	箇所名	勅旨(32)	所在地	滋賀県甲賀市信楽町勅旨
------	----------	-----	--------	-----	-------------

移動による力

土砂災害警戒区域		移動による力の 最大値 kN/m ²	移動高 m
土砂災害 特別警戒区域	移動による力が 100kN/m ² を超える区域	126.6	1.0
	その他の区域	100.0	1.0

- 上端・下端線
- 横断測線
- - - 設定測線
