## 土砂災害警戒区域・土砂災害特別警戒区域 区域図

自然現象の種類	急傾斜地の崩壊
区域番号	II-30049
区域の名称	田代(12)
区域の所在地	滋賀県甲賀市信楽町田代

## 土砂災害警戒区域等設定図(オルソ画像)

### 土砂災害警戒区域等設定図

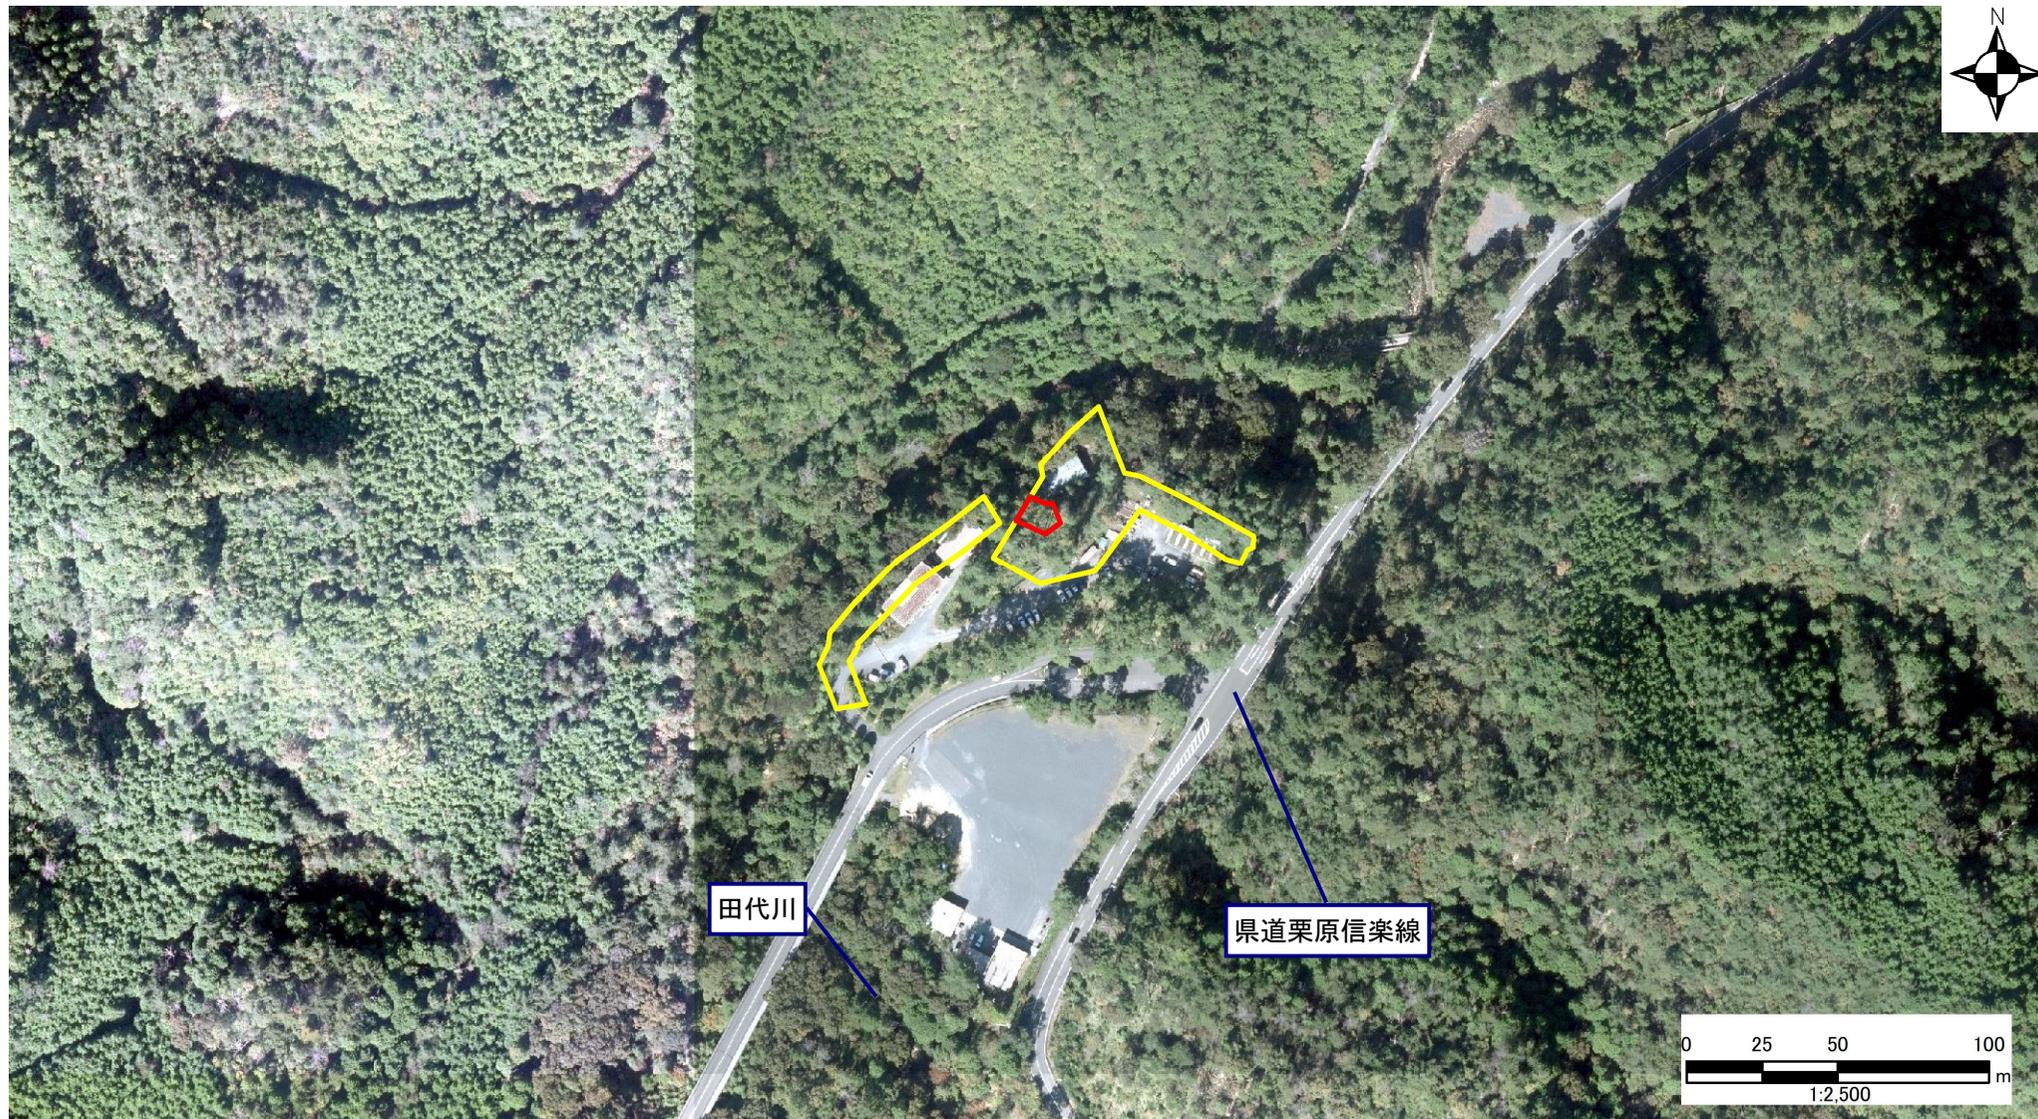
II-30049

田代(12)

滋賀県甲賀市信楽町田代

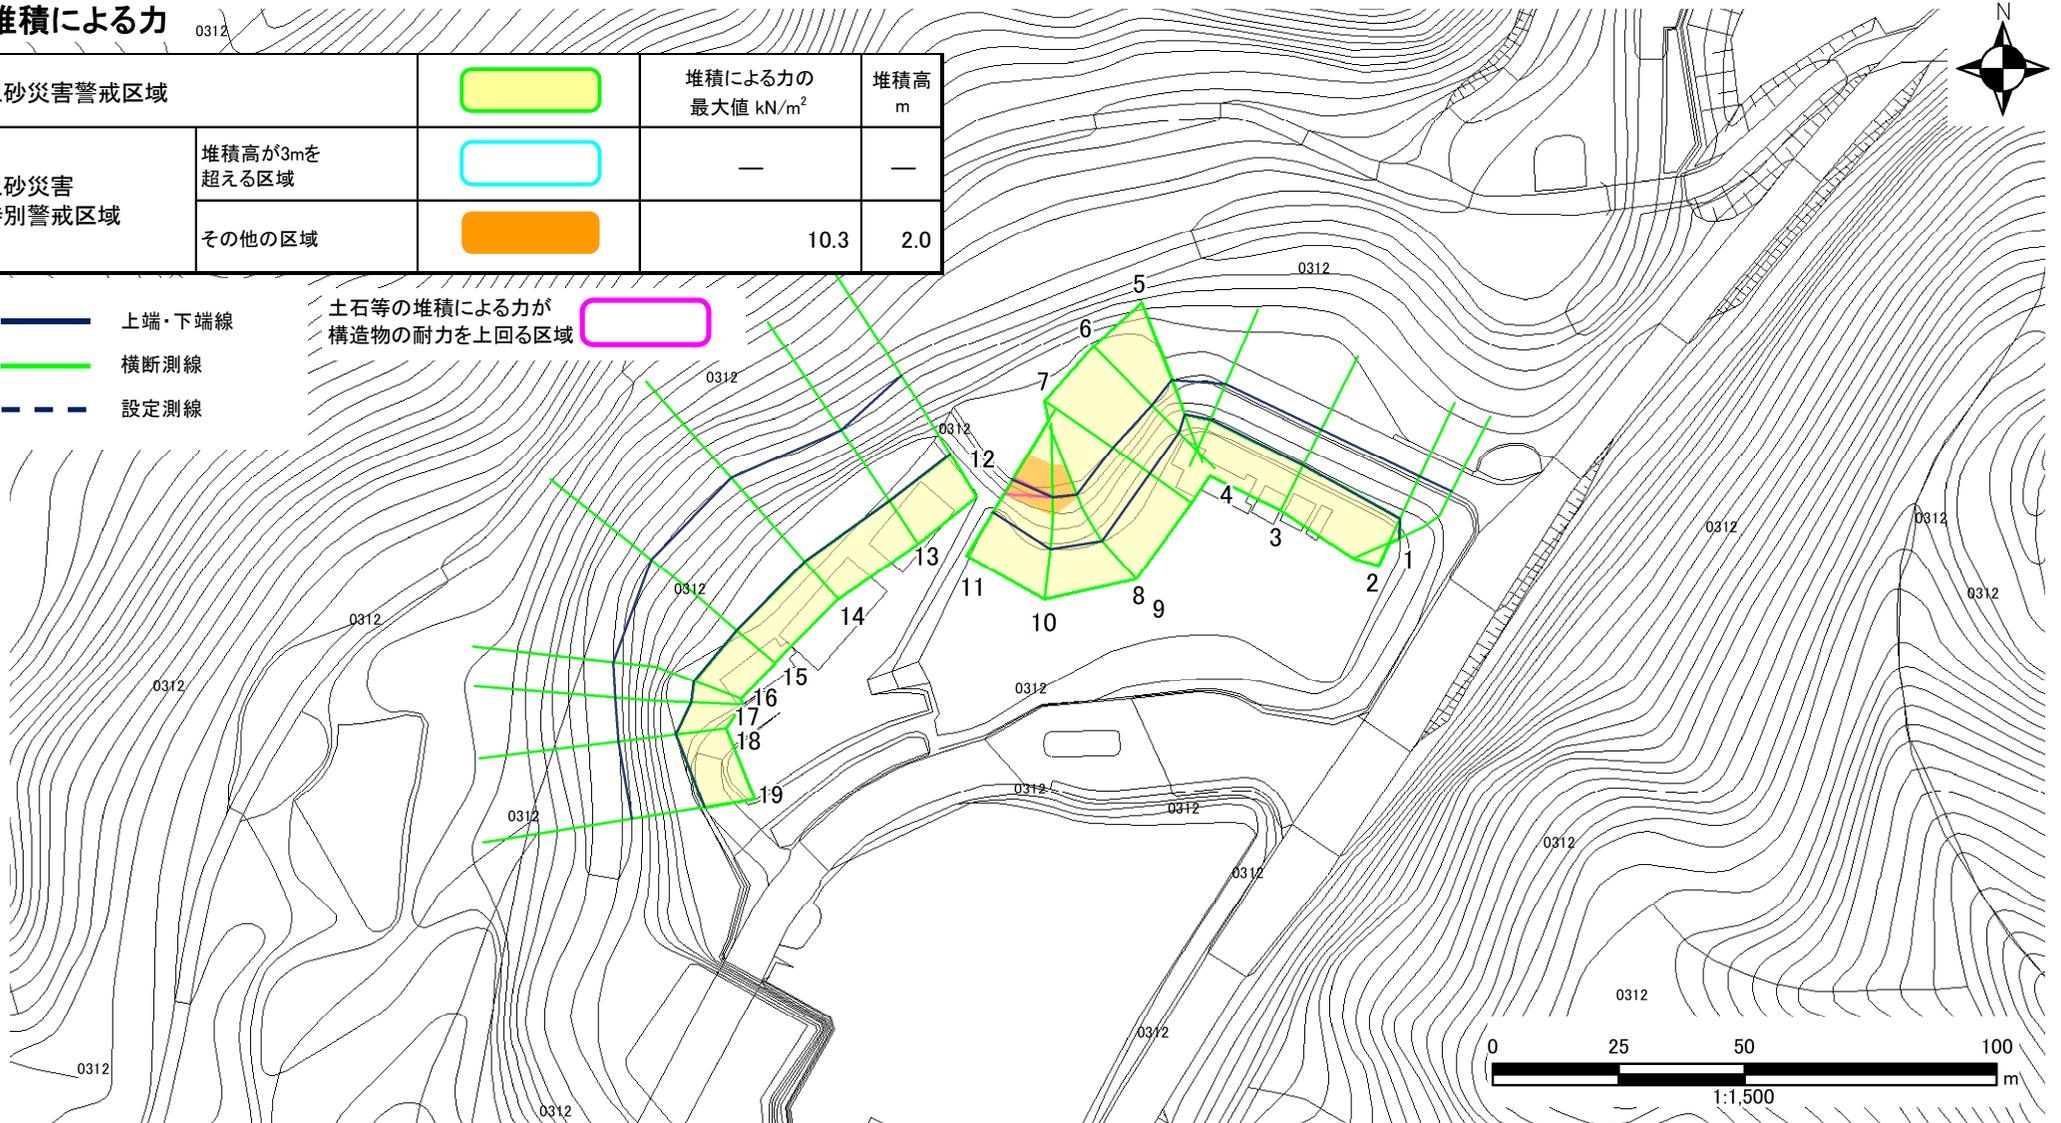
### 堆積による力

堆積による力の 最大値 kN/m <sup>2</sup>	堆積高 m
土砂災害 特別警戒区域	堆積高が3mを 超える区域

10.3	2.0

土石等の堆積による力が  
構造物の耐力を上回る区域
