## 土砂災害警戒区域・土砂災害特別警戒区域 区域図

自然現象の種類	急傾斜地の崩壊
区域番号	I-30051
区域の名称	田代(14)
区域の所在地	滋賀県甲賀市信楽町田代桃谷

## 土砂災害警戒区域等設定図(オルソ画像)

### 土砂災害警戒区域等設定図

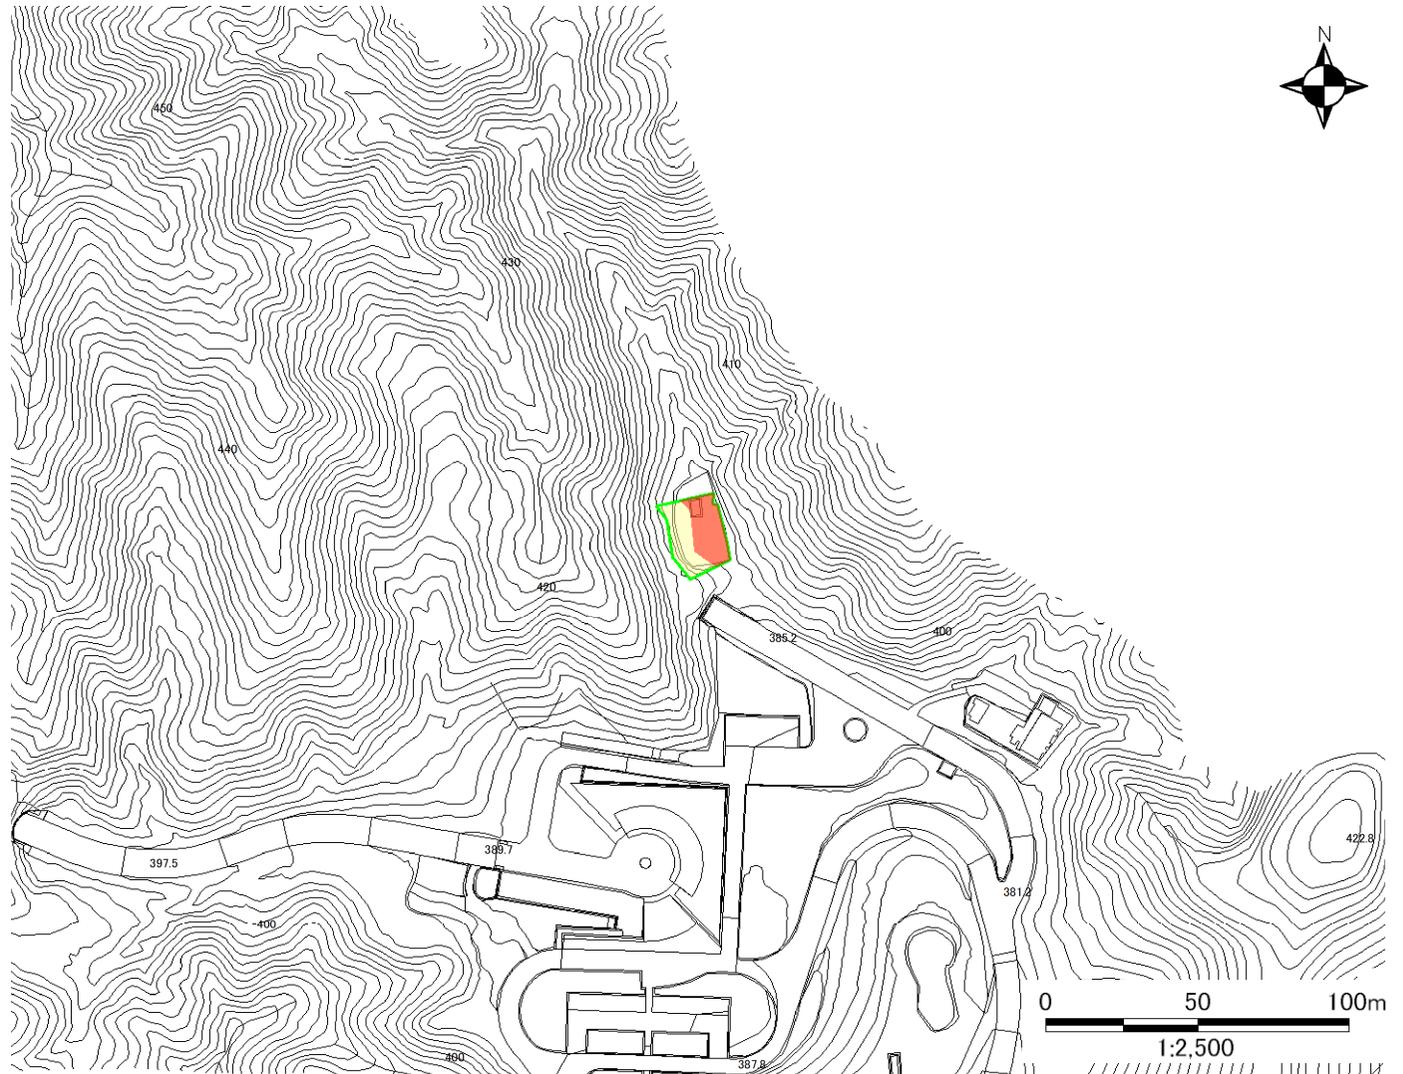
土砂災害警戒区域	
土砂災害特別警戒区域

○ この区域図は、空中写真測量による地形図に、区域図を投影したものであり、一部異なって見える場合があります。  
 詳しくは、土木事務所にお尋ねください。

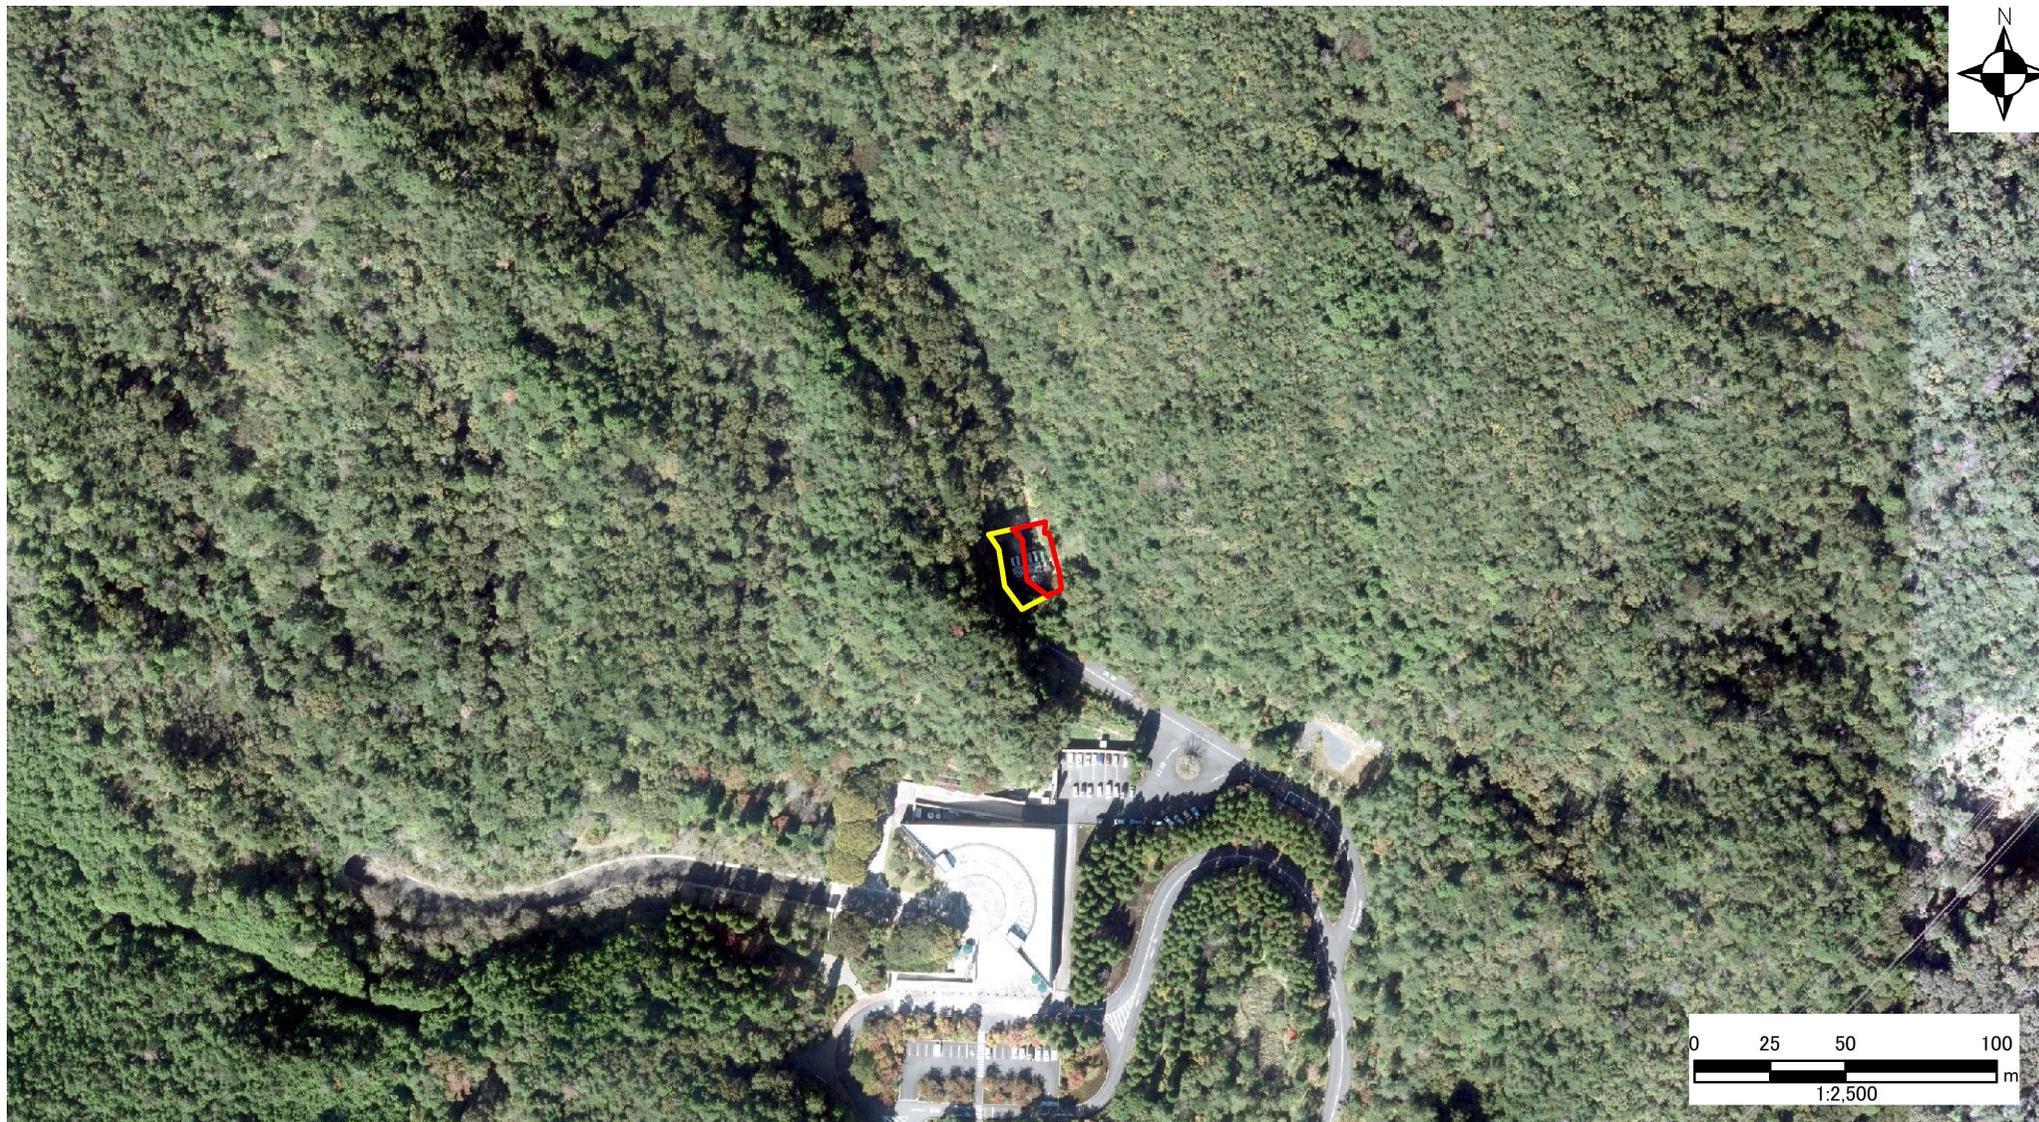
I-30051

田代(14)

滋賀県甲賀市信楽町田代桃谷

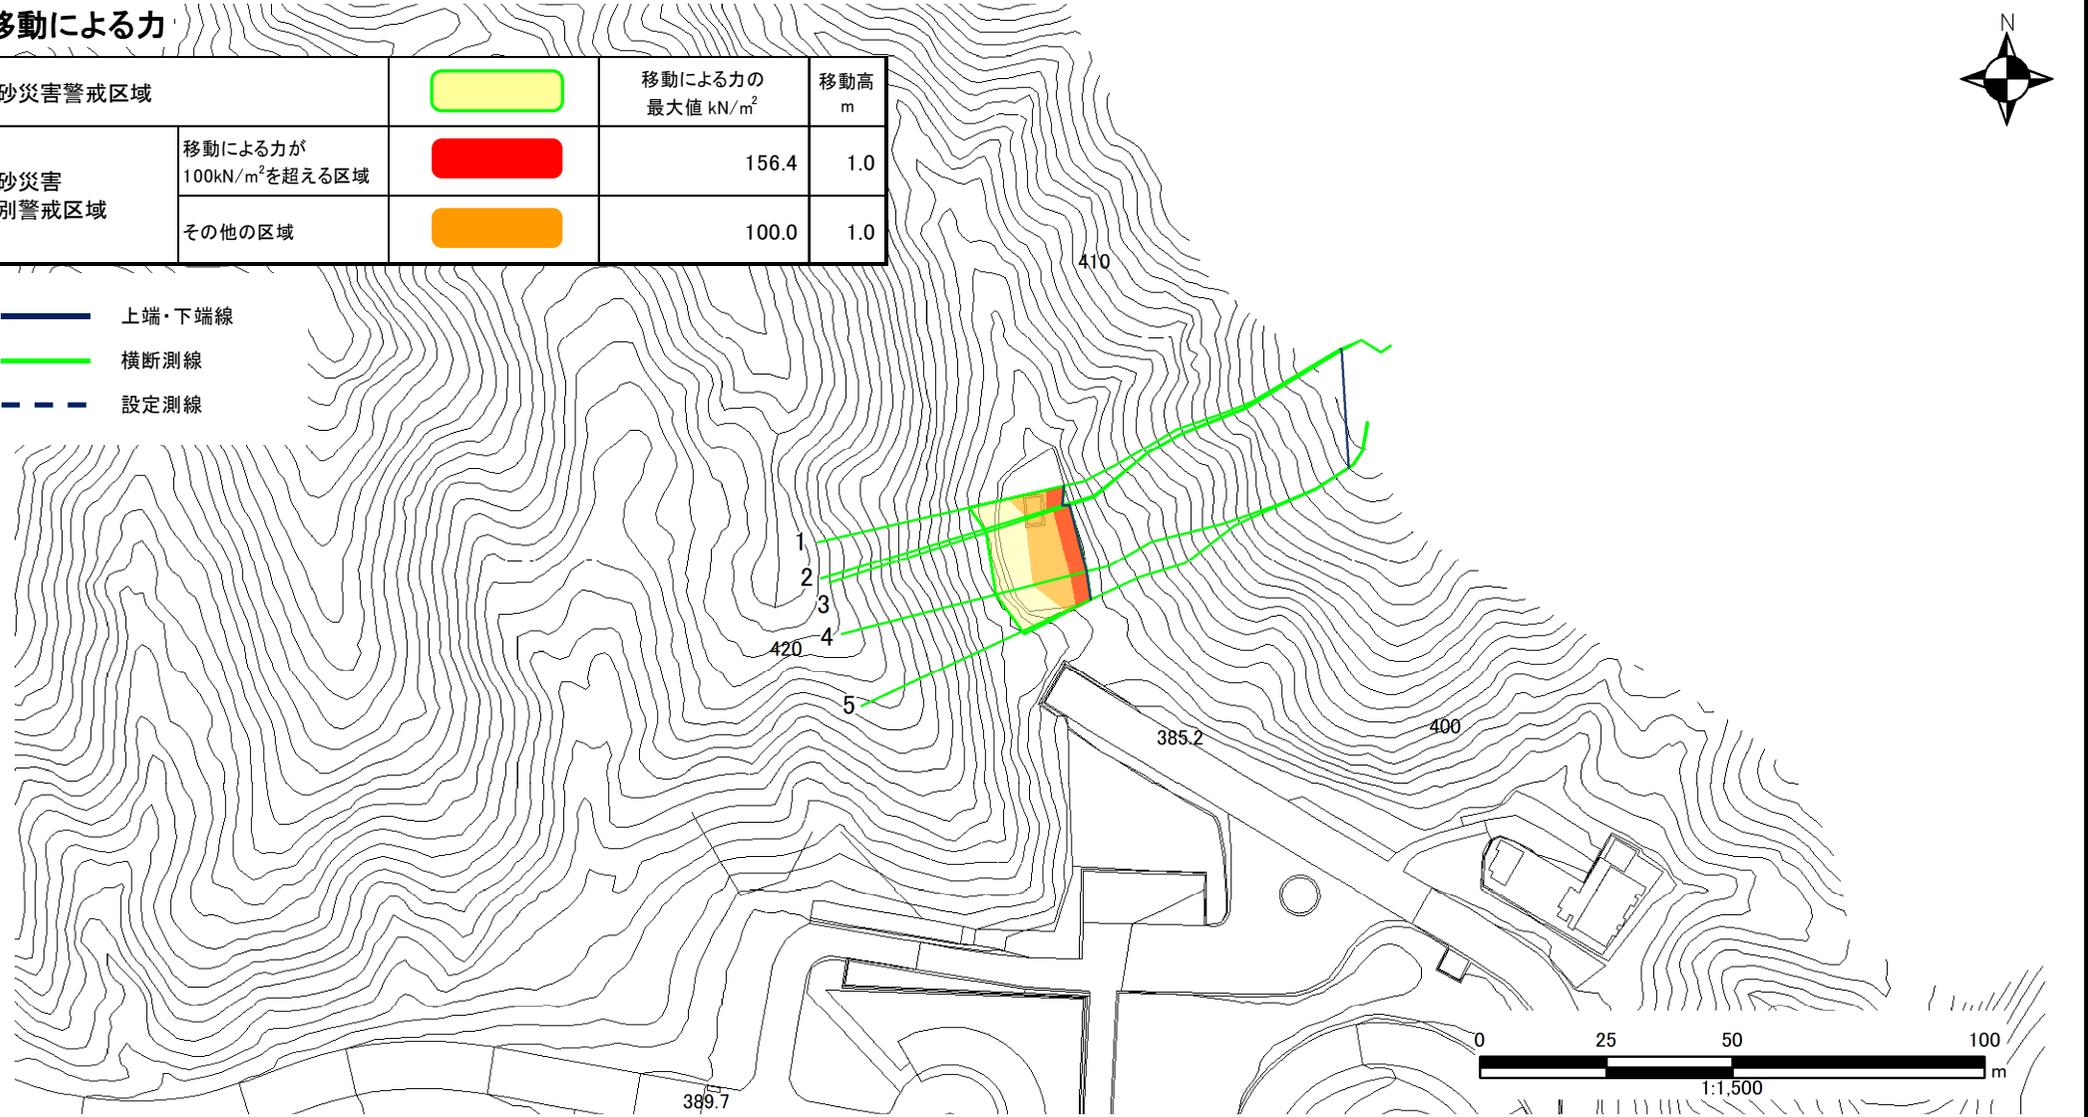
#### 移動による力

移動による力の 最大値 $\text{kN/m}^2$	移動高 m
土砂災害 特別警戒区域	移動による力が $100\text{kN/m}^2$ を超える区域

156.4	1.0
	その他の区域

100.0	1.0

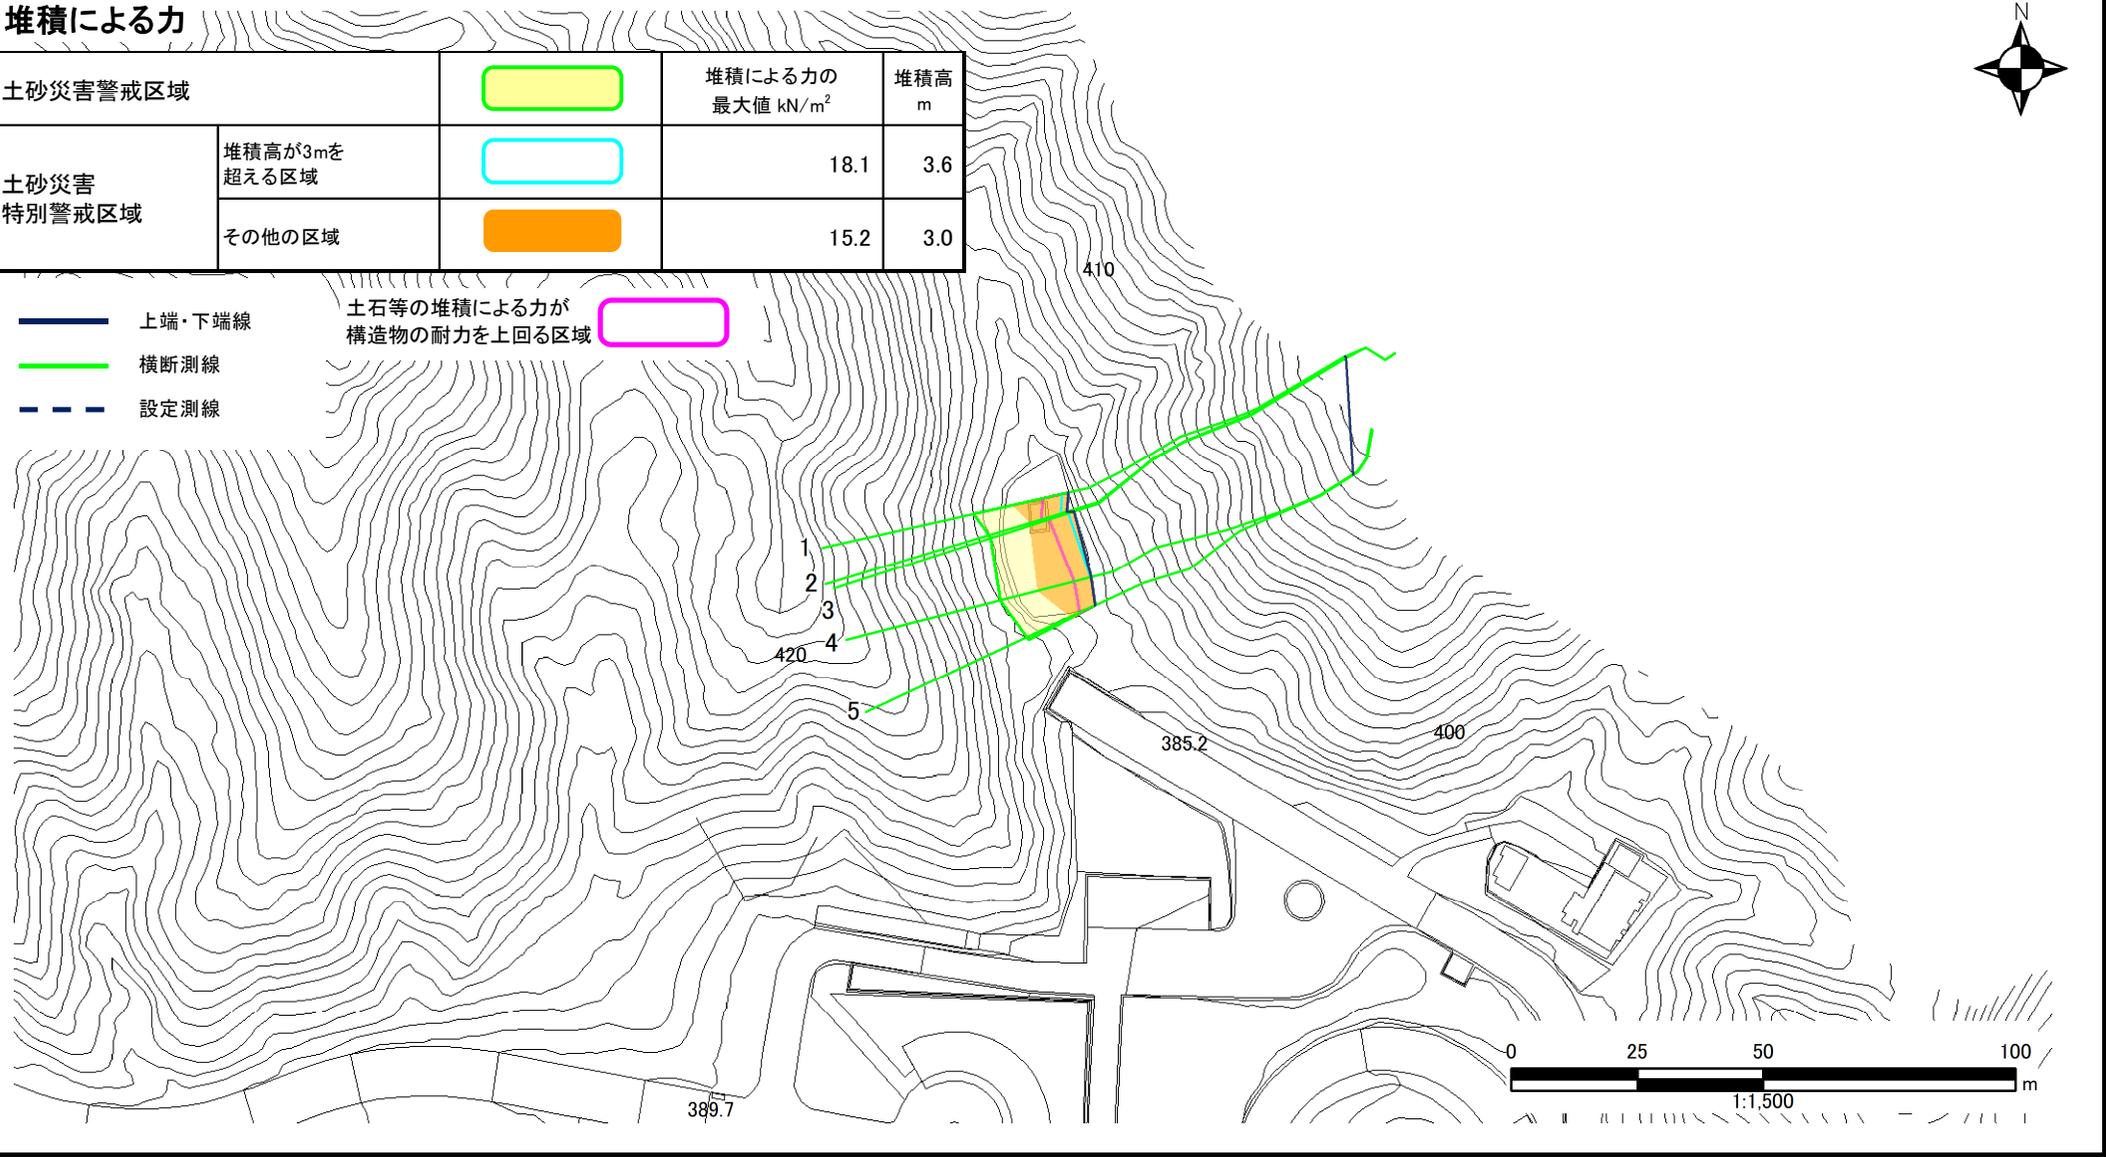
### 土砂災害警戒区域等設定図

#### 堆積による力

堆積による力の 最大値 kN/m <sup>2</sup>	堆積高 m
土砂災害 特別警戒区域	堆積高が3mを 超える区域

18.1	3.6
	その他の区域

15.2	3.0

土石等の堆積による力が  
構造物の耐力を上回る区域
