土砂災害警戒区域・土砂災害特別警戒区域 区域図

自然現象の種類	急傾斜地の崩壊
区域番号	I-30056
区域の名称	田代(15)
区域の所在地	滋賀県甲賀市信楽町田代

土砂災害警戒区域等設定図(オルソ画像)

土砂災害警戒区域等設定図

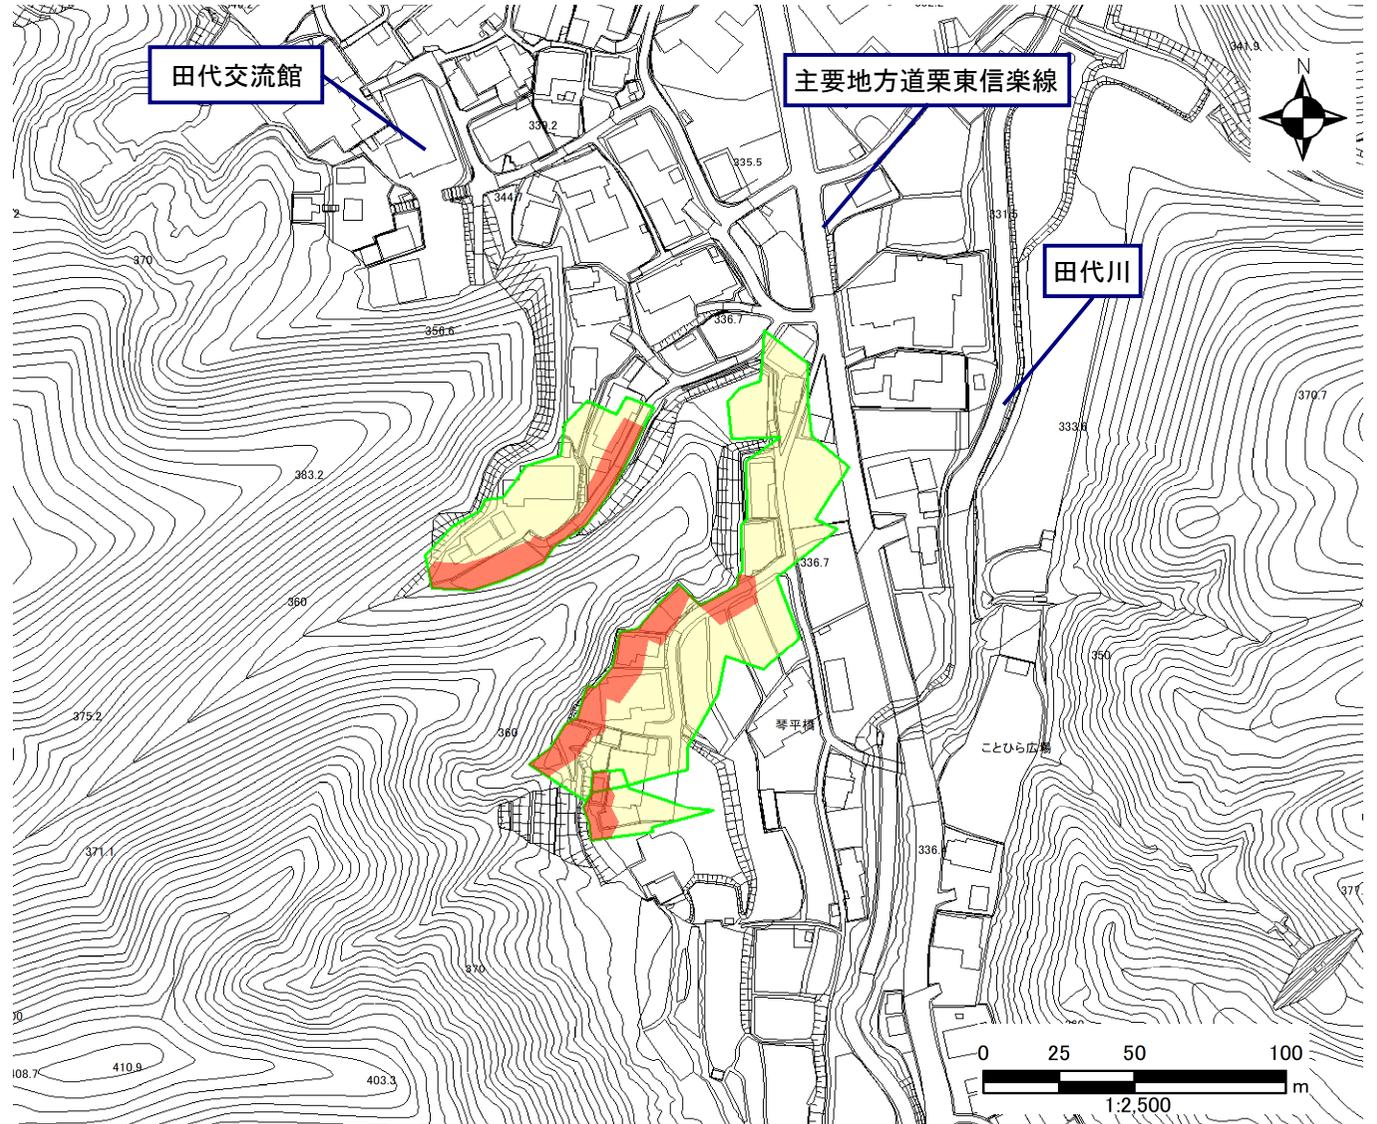
土砂災害警戒区域	
土砂災害特別警戒区域

○ この区域図は、空中写真測量による地形図に、区域図を投影したものであり、一部異なって見える場合があります。
 詳しくは、土木事務所にお尋ねください。

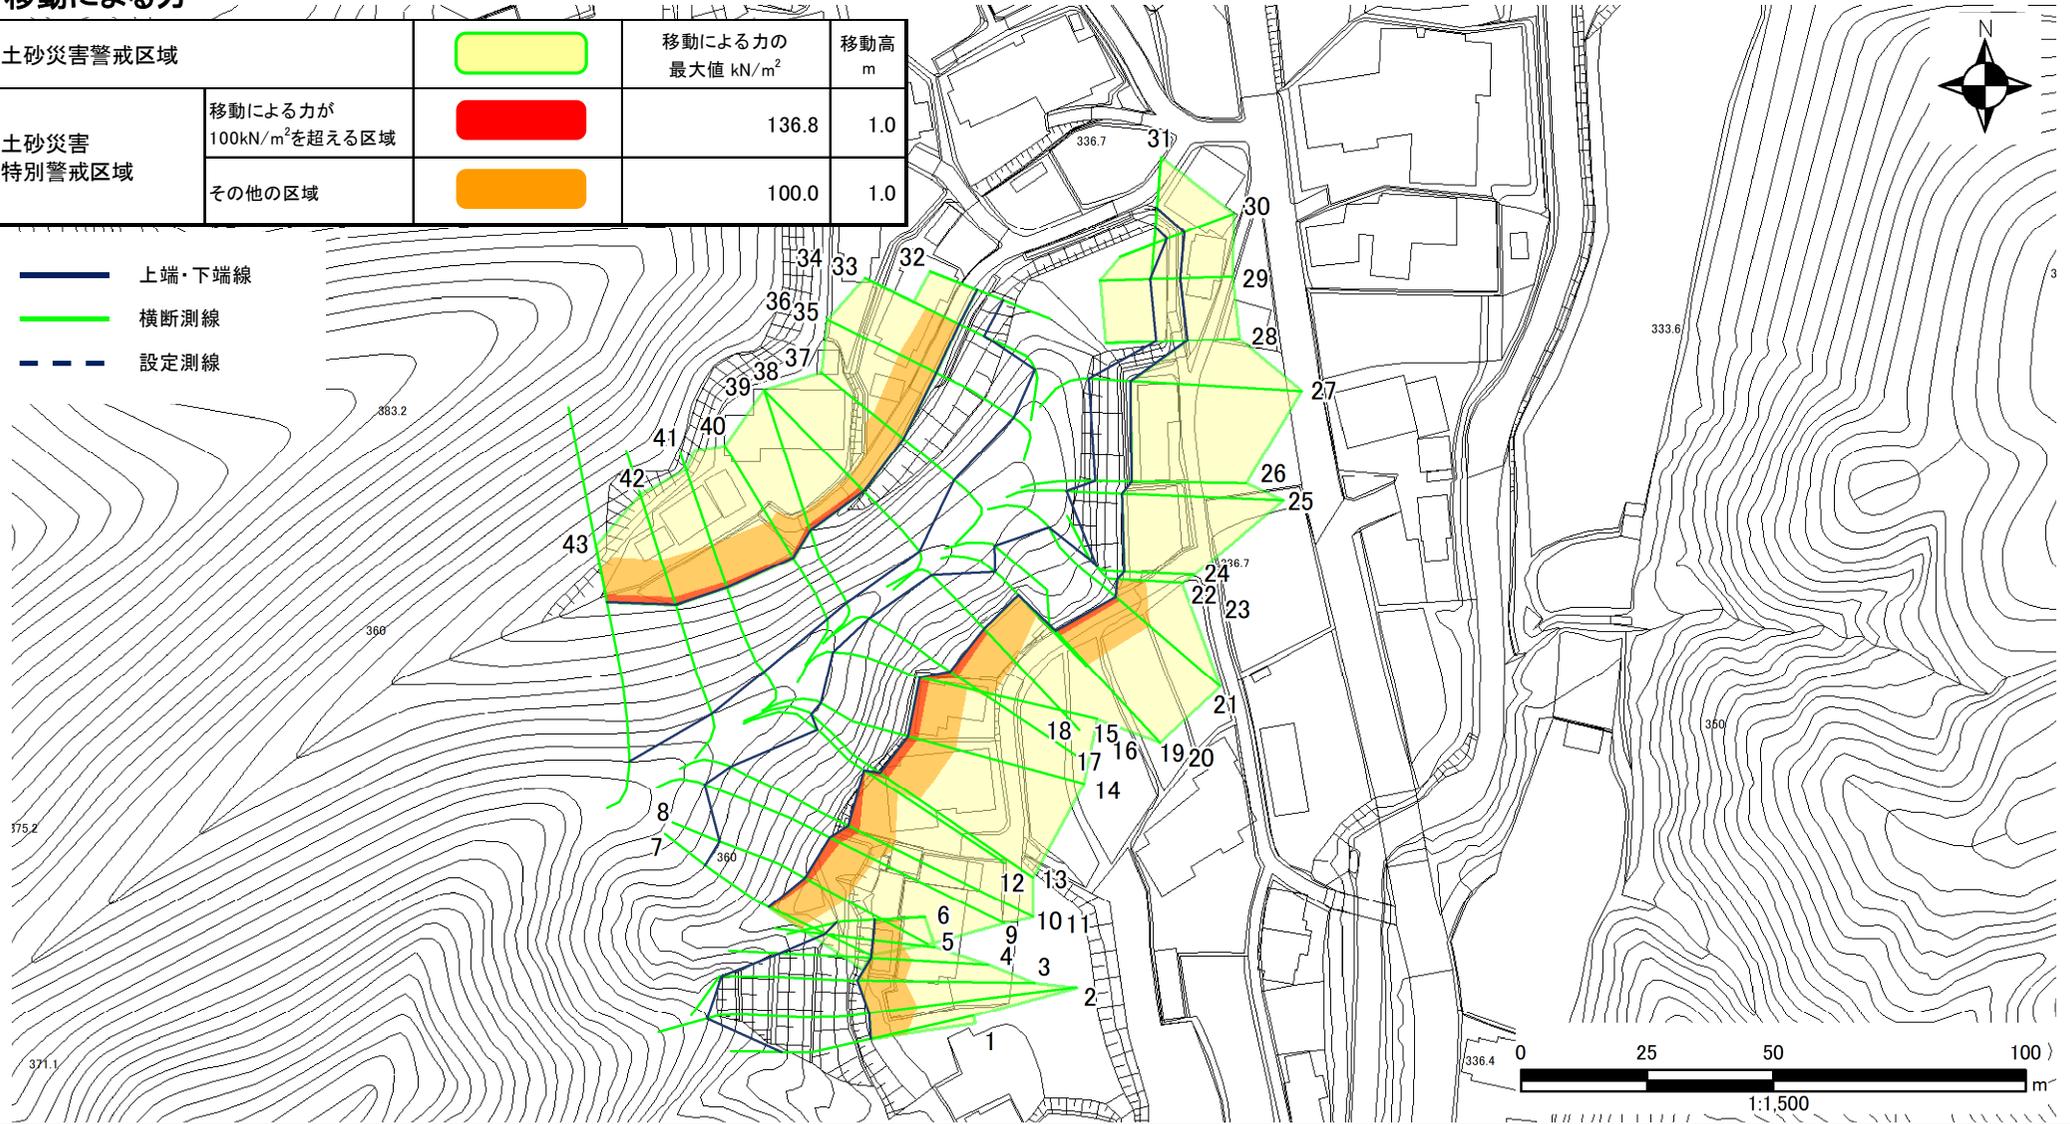
移動による力

土砂災害警戒区域		移動による力の 最大値 kN/m^2	移動高 m
土砂災害 特別警戒区域	移動による力が 100kN/m^2 を超える区域	136.8	1.0
	その他の区域	100.0	1.0

- 上端・下端線
- 横断測線
- - - 設定測線

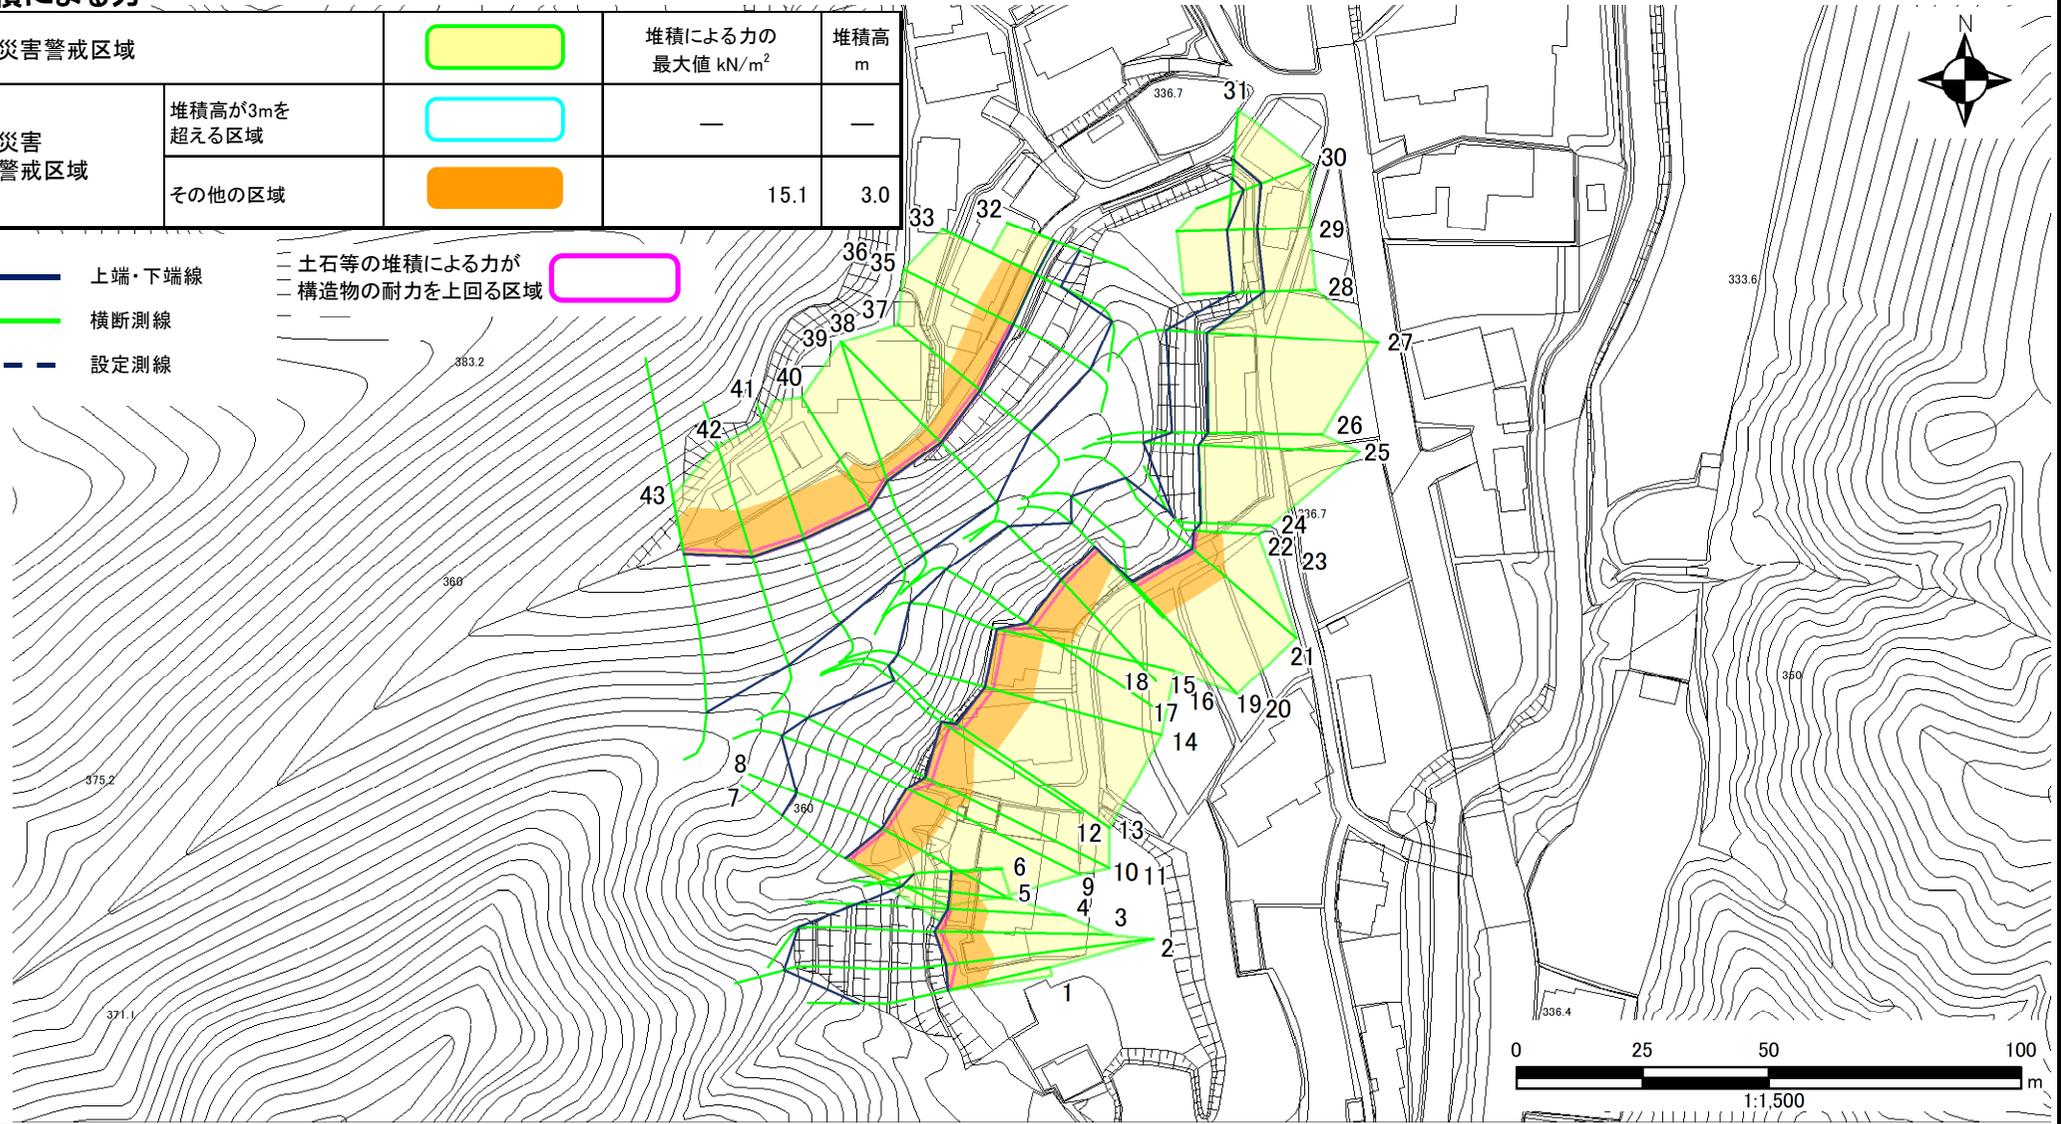
土砂災害警戒区域等設定図

堆積による力

土砂災害警戒区域		堆積による力の 最大値 kN/m ²	堆積高 m

土砂災害 特別警戒区域	堆積高が3mを 超える区域	—	—
	その他の区域	15.1	3.0

土石等の堆積による力が
構造物の耐力を上回る区域
