# 基礎調査結果 (未指定)

## 土砂災害警戒区域・土砂災害特別警戒区域 区域図

自然現象の種類	急傾斜地の崩壊
区域番号	I-30064
区域の名称	小川(26)
区域の所在地	甲賀市信楽町小川

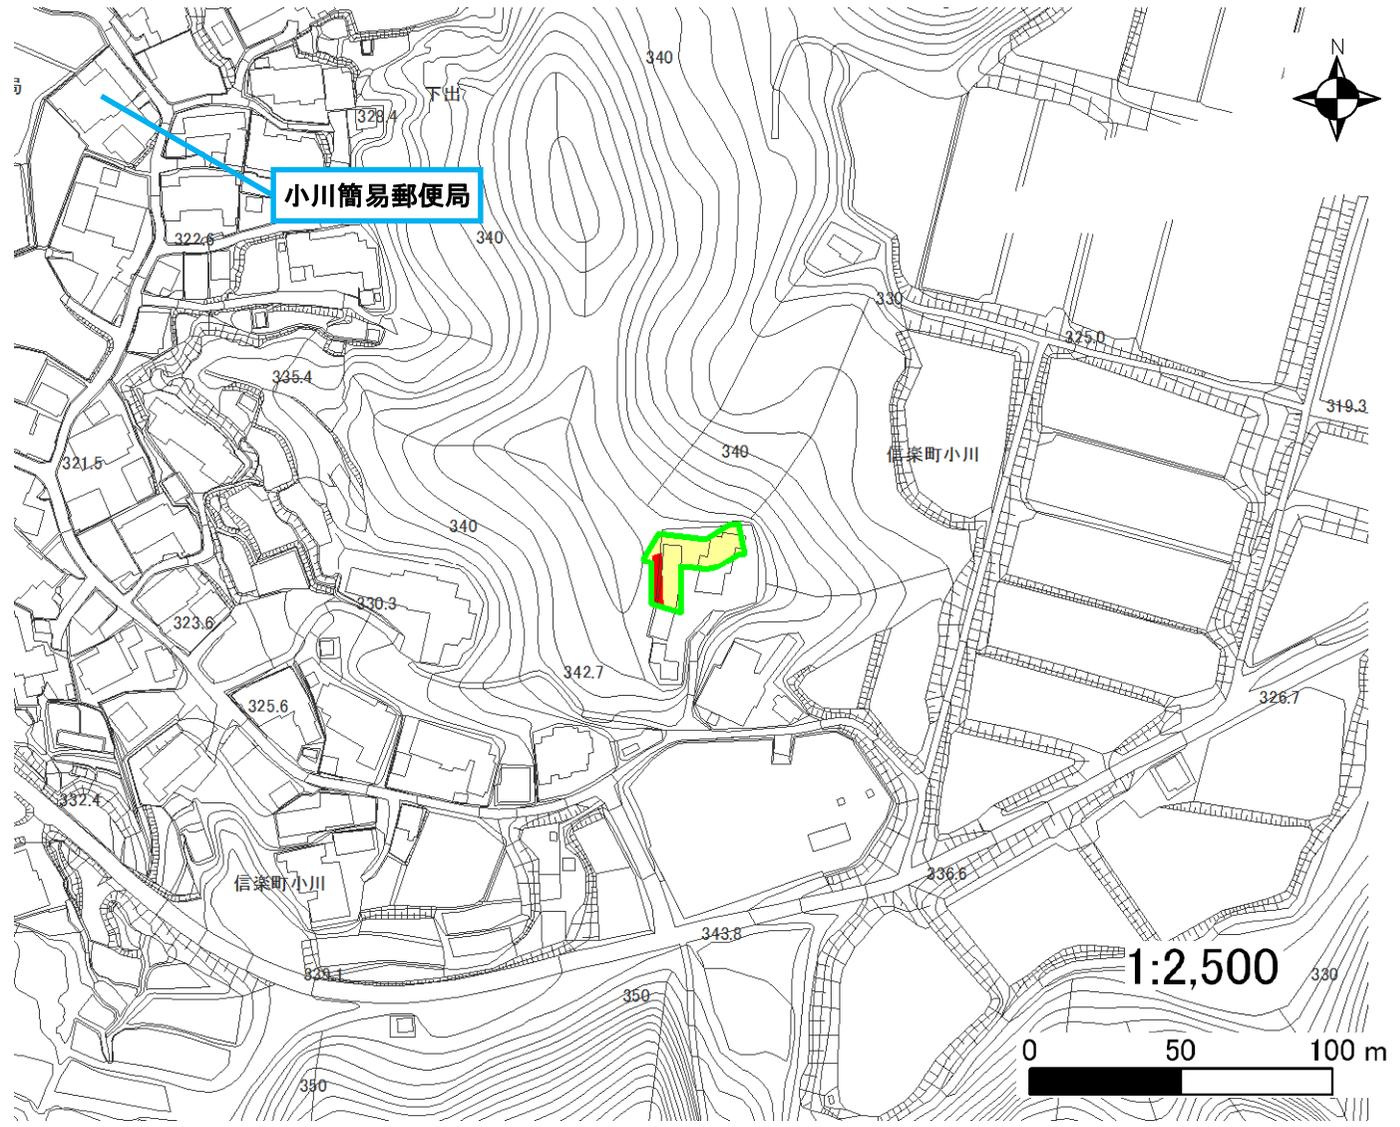
○ この区域図は、空中写真測量による地形図に、実測による区域図を投影したものであり、一部異なって見える場合があります。  
 詳しくは、土木事務所にお尋ねください。

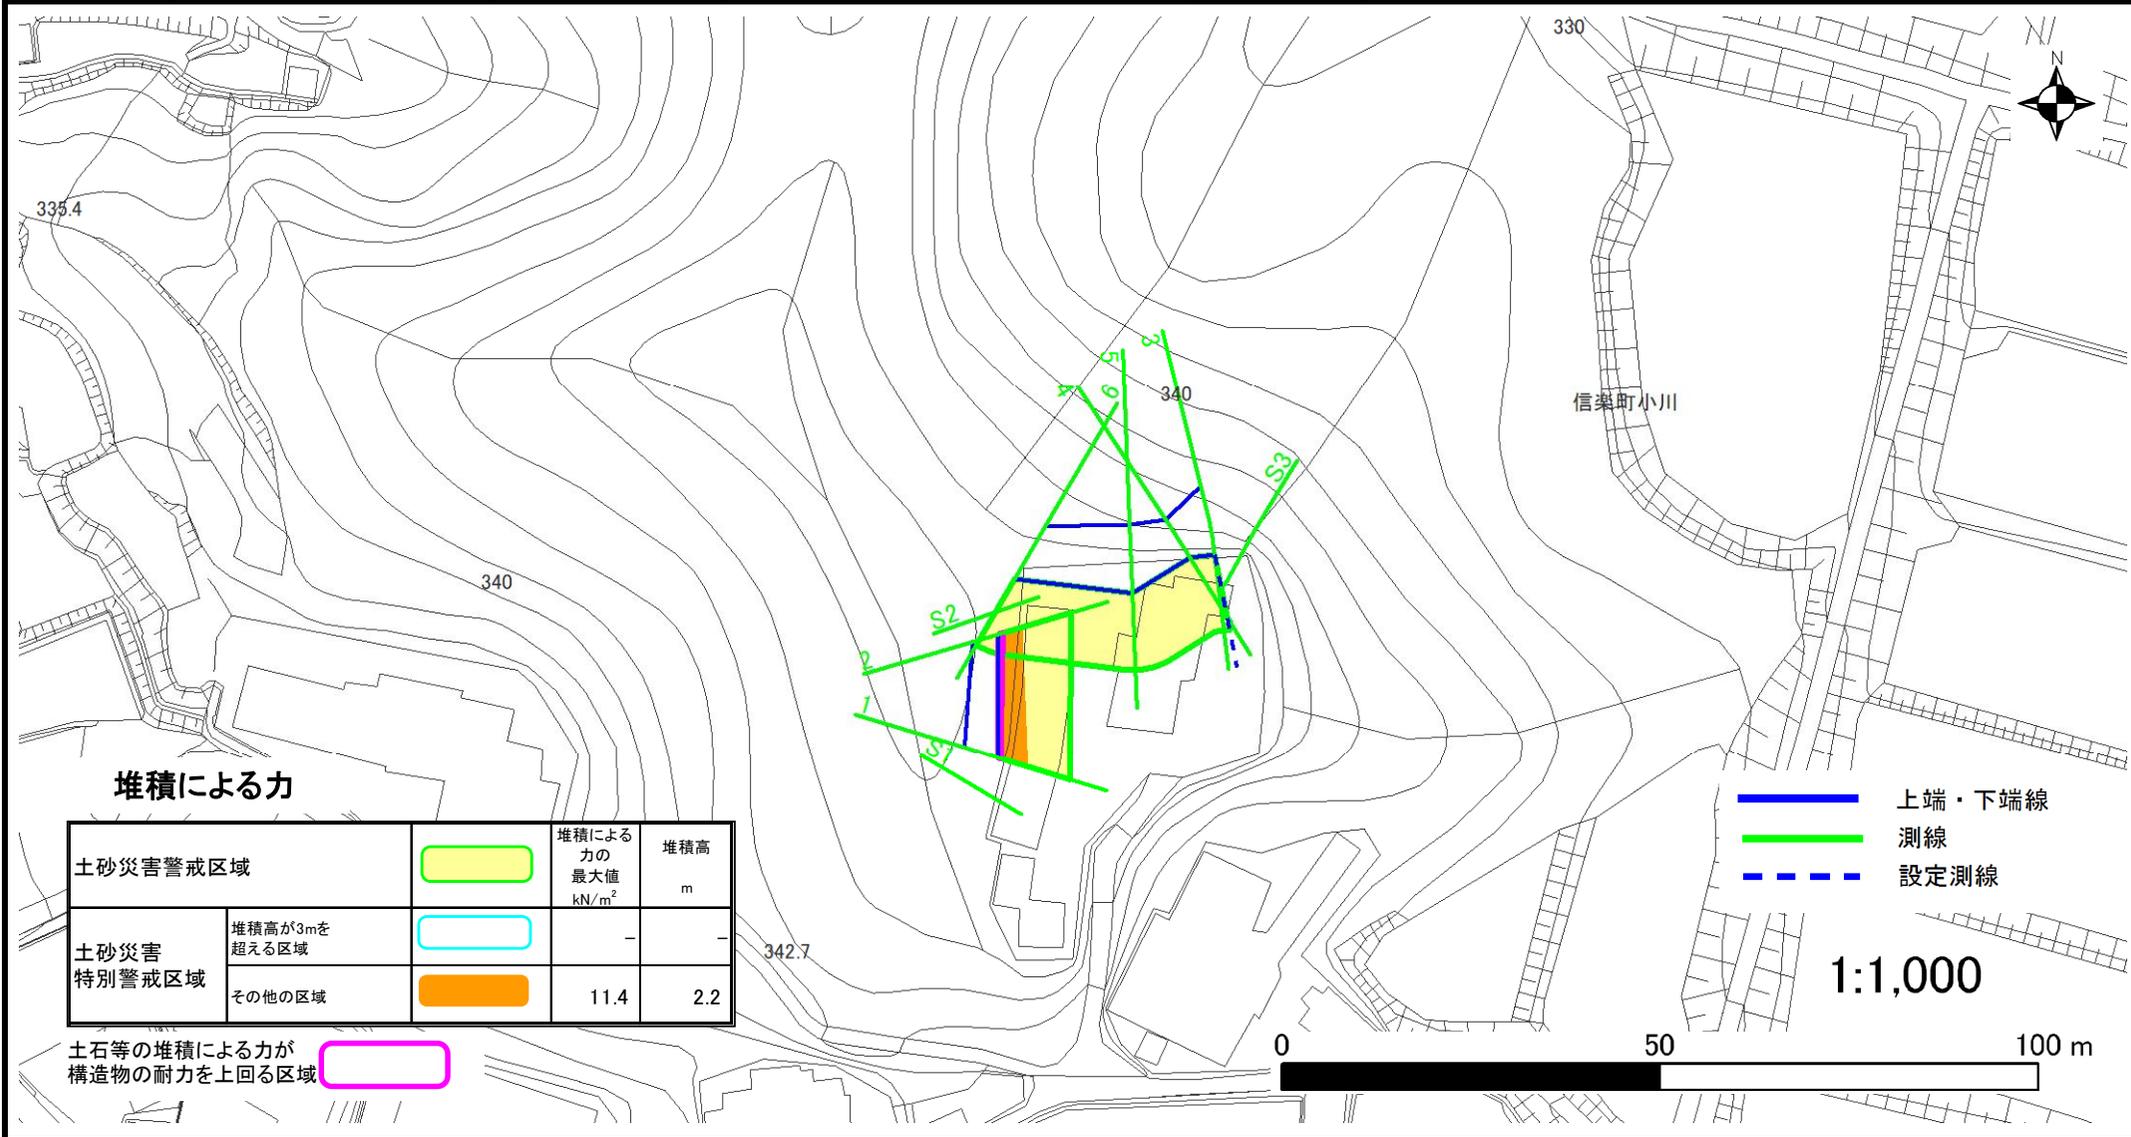
## 土砂災害警戒区域等設定図

### 堆積による力

土砂災害警戒区域		堆積による力の最大値 kN/m <sup>2</sup>	堆積高 m
土砂災害特別警戒区域	堆積高が3mを超える区域	-	-
	その他の区域	11.4	2.2

土石等の堆積による力が構造物の耐力を上回る区域
