土砂災害警戒区域・土砂災害特別警戒区域 区域図

自然現象の種類	急傾斜地の崩壊
区域番号	I-50001
区域の名称	男鬼-1
区域の所在地	滋賀県彦根市男鬼町

土砂災害警戒区域等設定図(オルソ画像)

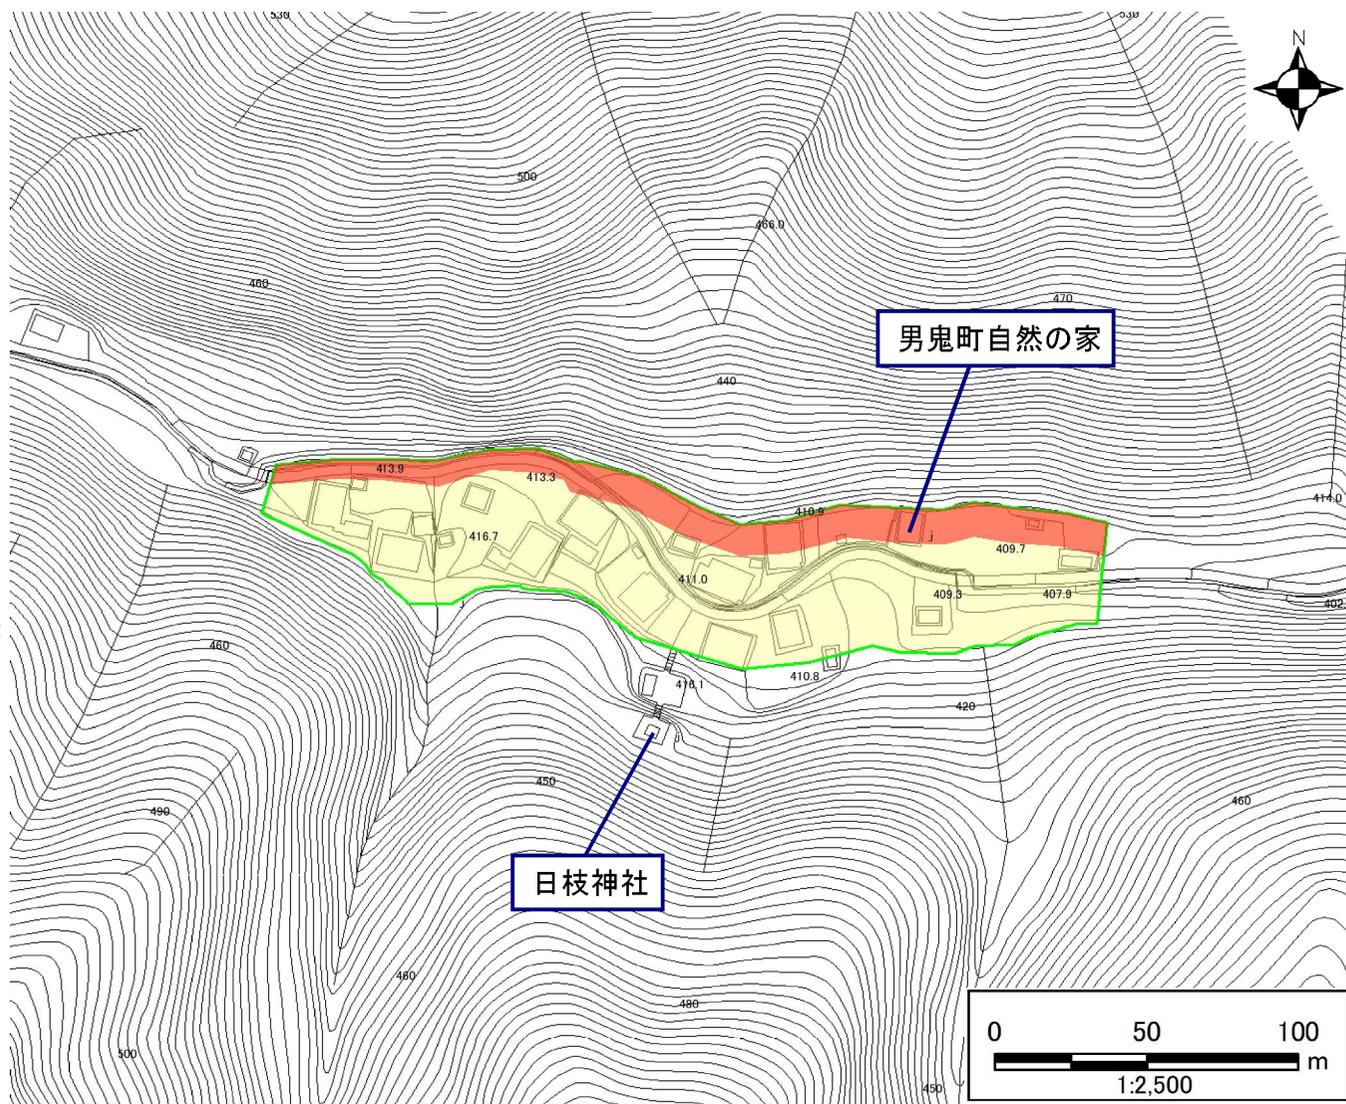
土砂災害警戒区域	
土砂災害特別警戒区域

○ この区域図は、空中写真測量による地形図に、区域図を投影したものであり、一部異なって見える場合があります。
詳しくは、土木事務所にお尋ねください。

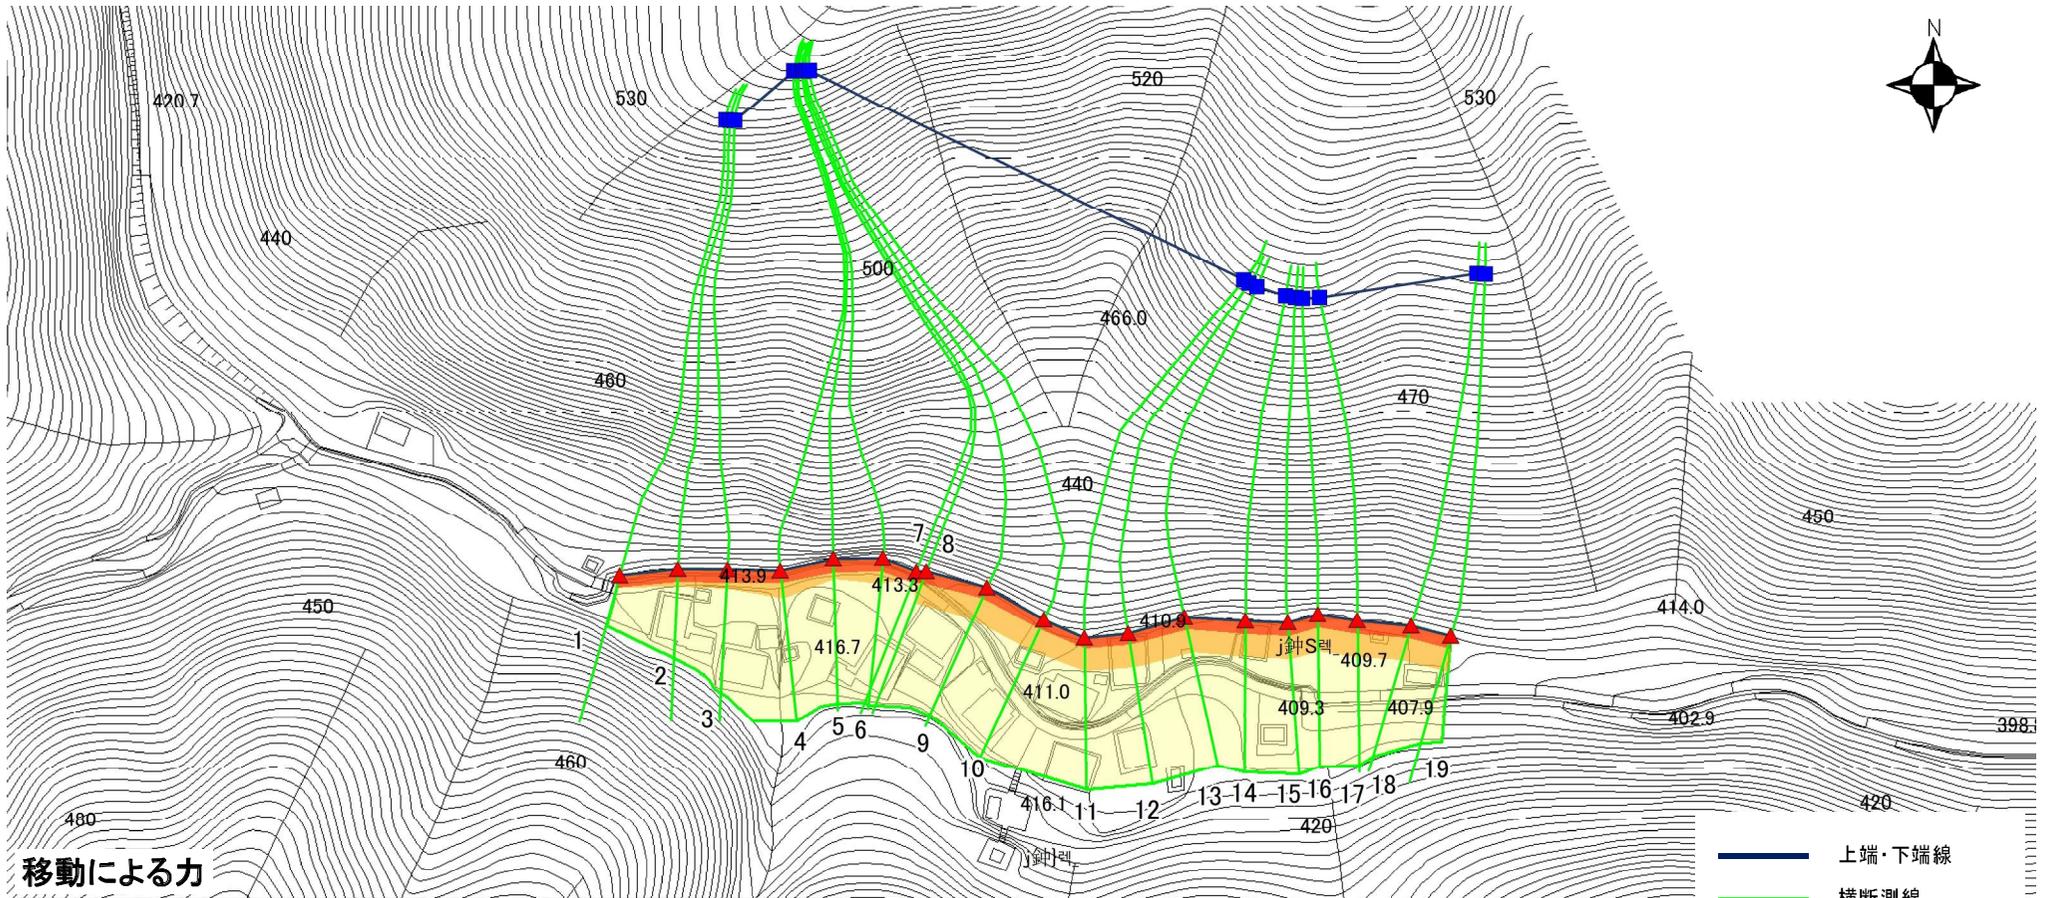
土砂災害警戒区域等設定図

移動による力

土砂災害警戒区域		移動による力の 最大値 kN/m^2	移動高 m
土砂災害 特別警戒区域	移動による力が 100kN/m^2 を超える区域	166.9	1.0
	その他の区域	100.0	1.0

- 上端・下端線
- 横断測線
- - - 設定測線

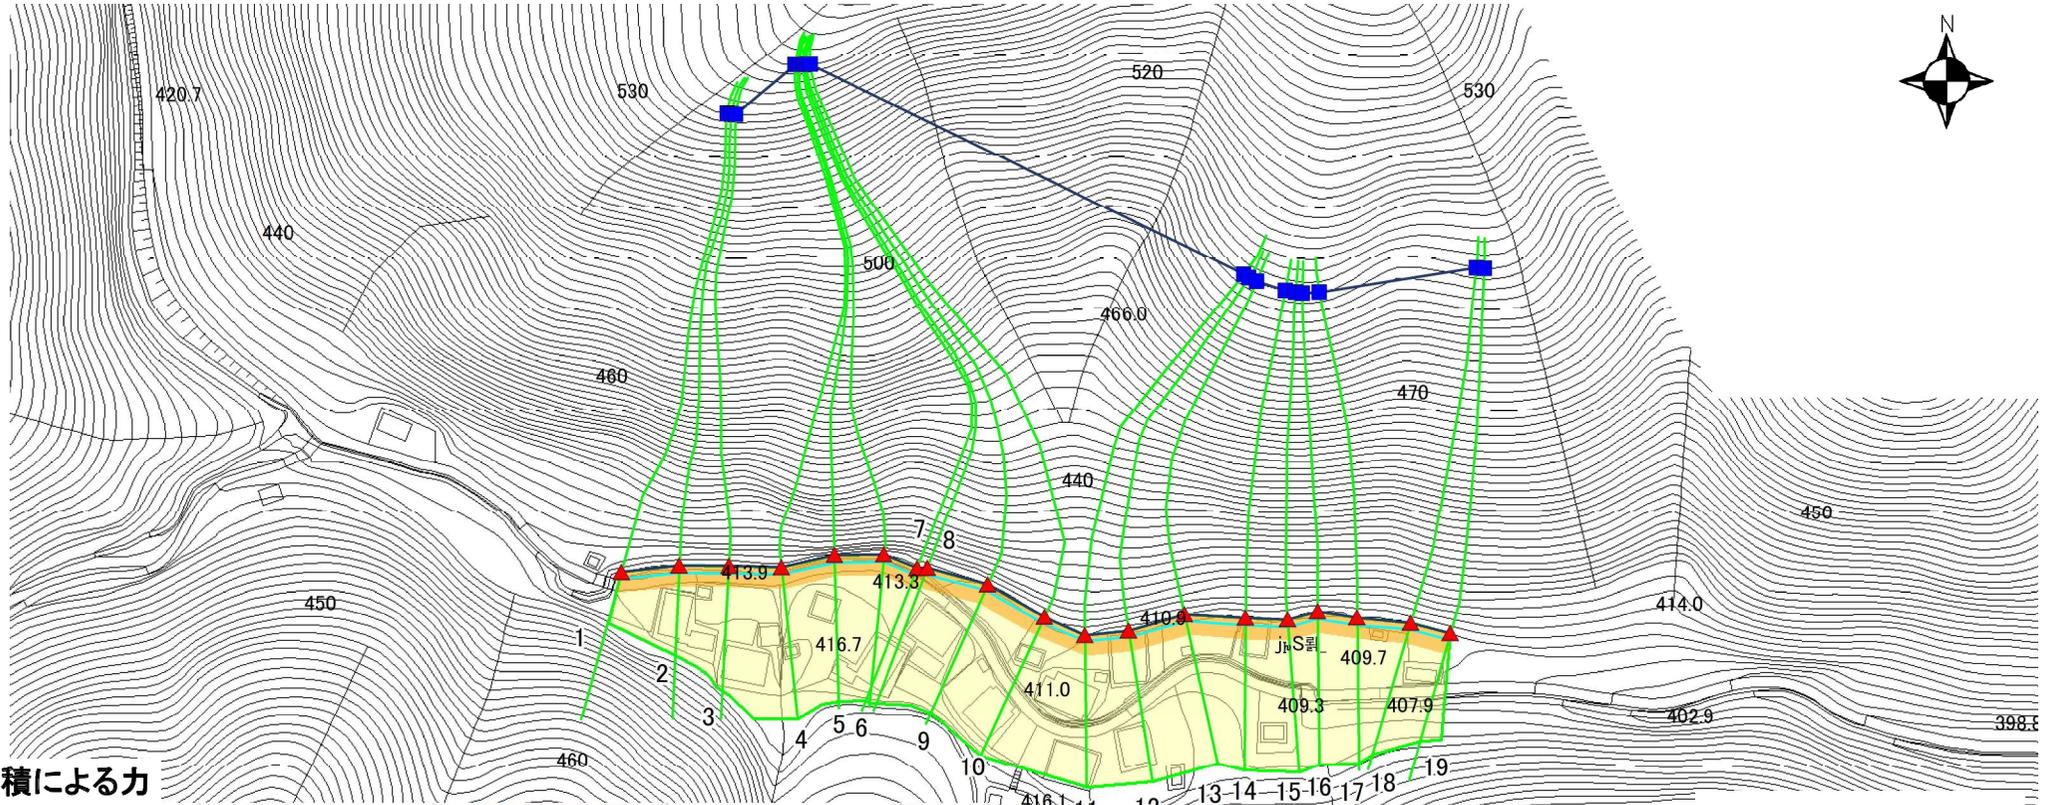
土砂災害警戒区域等設定図

堆積による力

土砂災害警戒区域		堆積による力の 最大値 kN/m^2	堆積高 m
土砂災害 特別警戒区域	堆積高が3mを 超える区域	20.9	4.2
	その他の区域	15.2	3.0

土石等の堆積による力が
構造物の耐力を上回る区域

- 上端・下端線
- 横断測線
- 設定測線
