土砂災害特別警戒区域

土砂災害警戒区域

土砂災害警戒区域・土砂災害特別警戒区域 区域図

自然現象の種類	急傾斜地の崩壊
区域番号	II-50002
区域の名称	男鬼-3
区域の所在地	滋賀県彦根市男鬼町

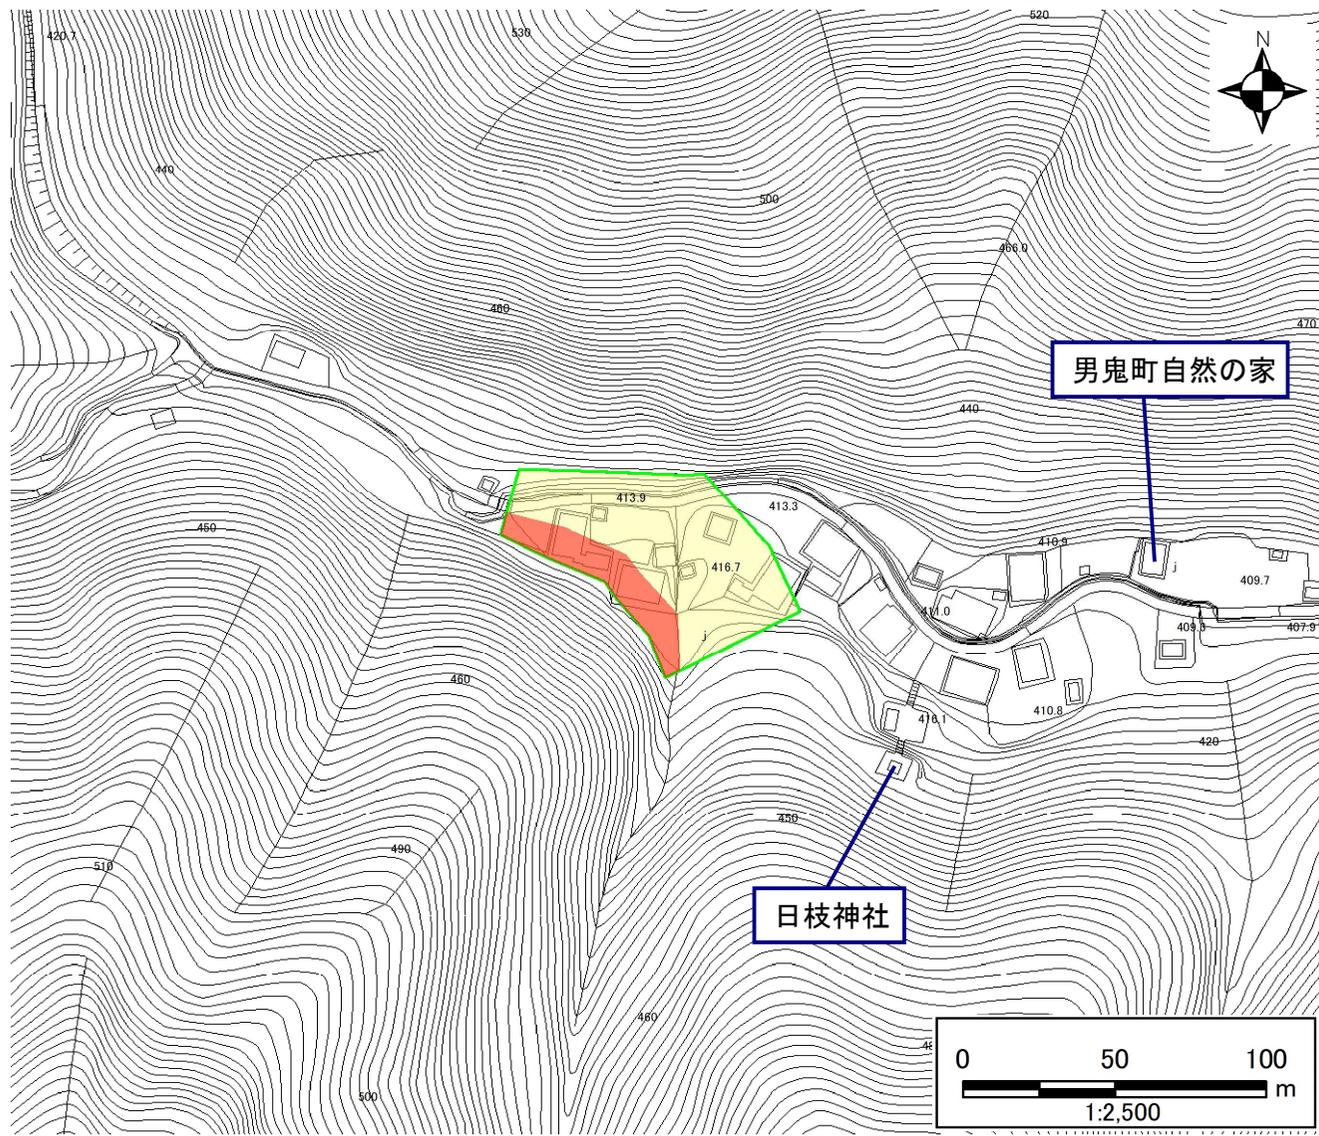
土砂災害警戒区域	
土砂災害特別警戒区域

○ この区域図は、空中写真測量による地形図に、区域図を投影したものであり、一部異なって見える場合があります。
詳しくは、土木事務所にお尋ねください。

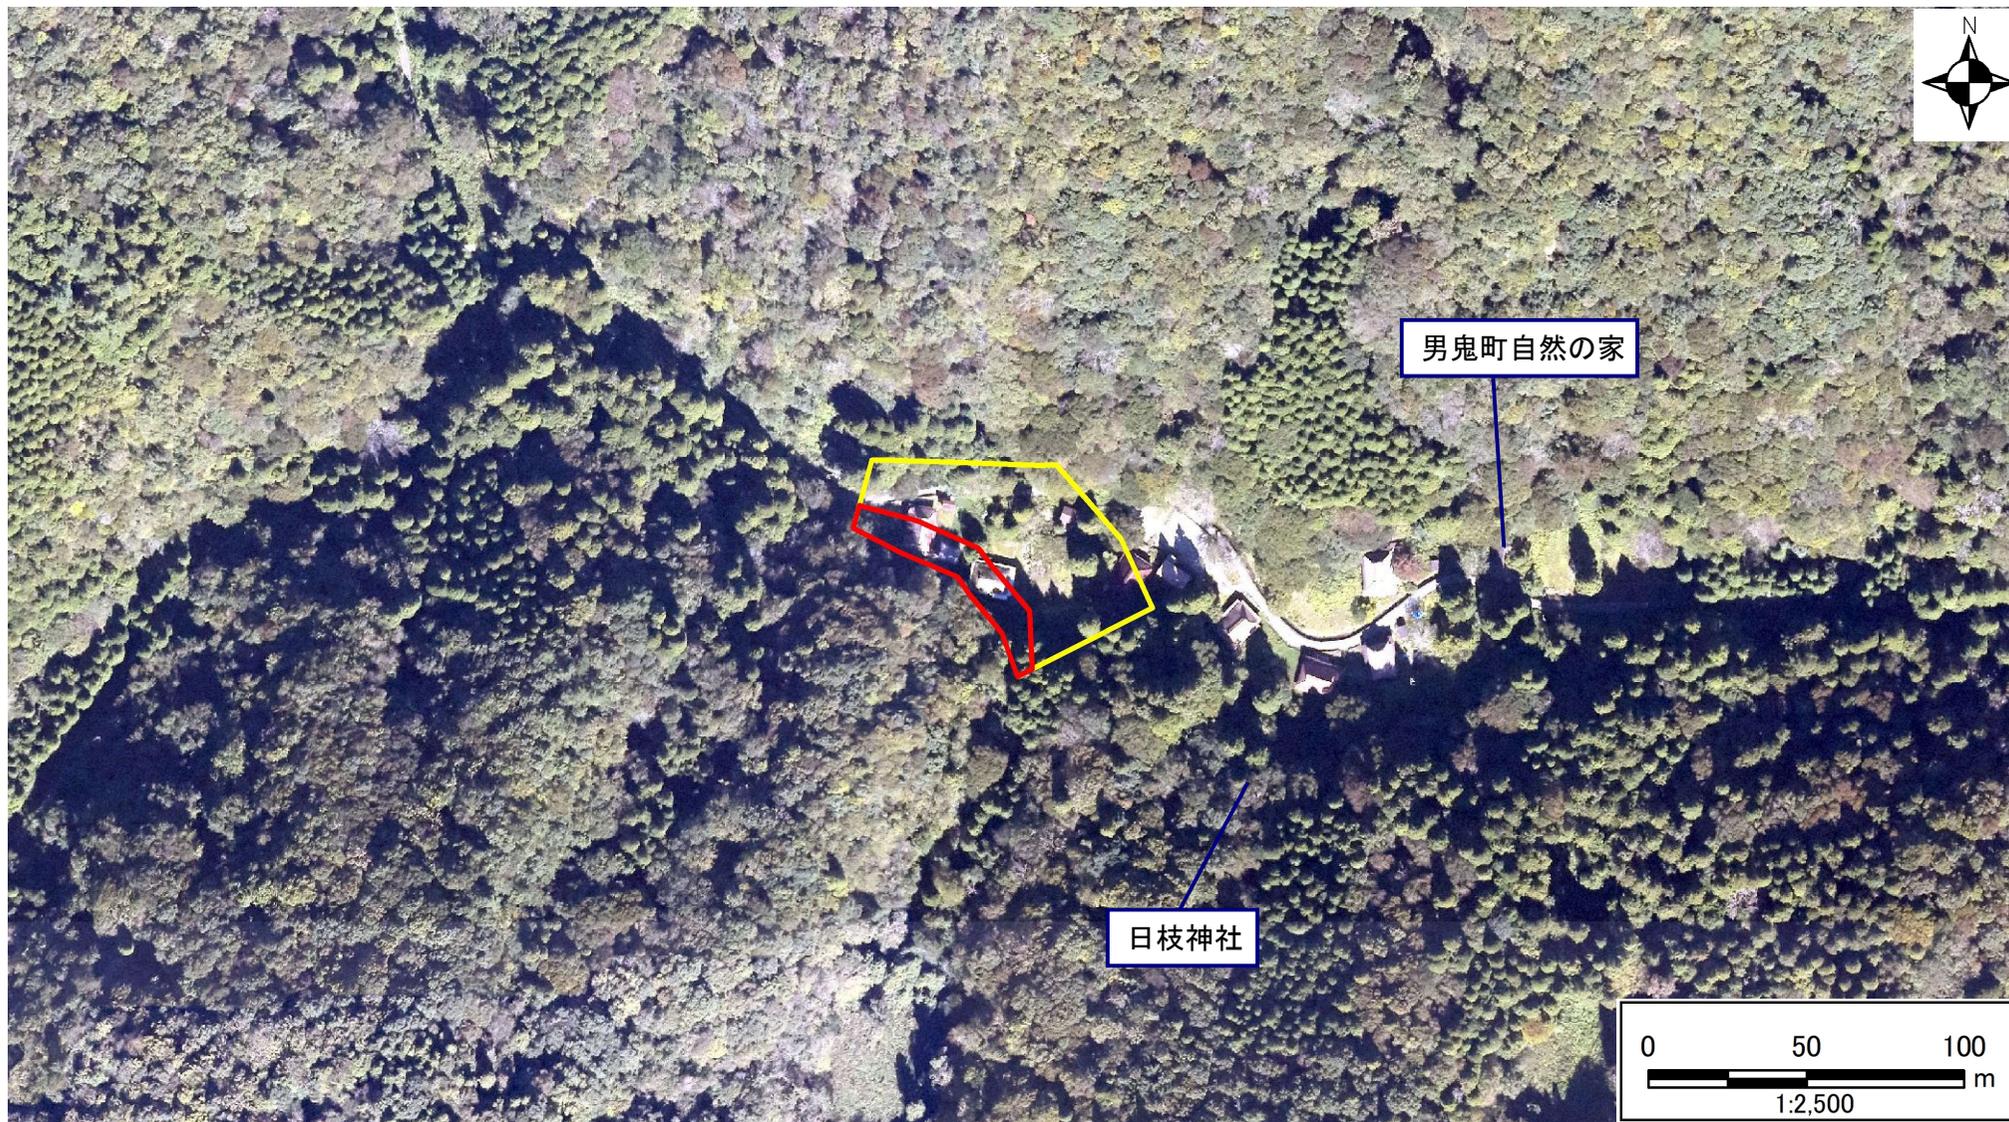
土砂災害警戒区域等設定図(オルソ画像)

箇所番号

II-50002

箇所名

男鬼-3

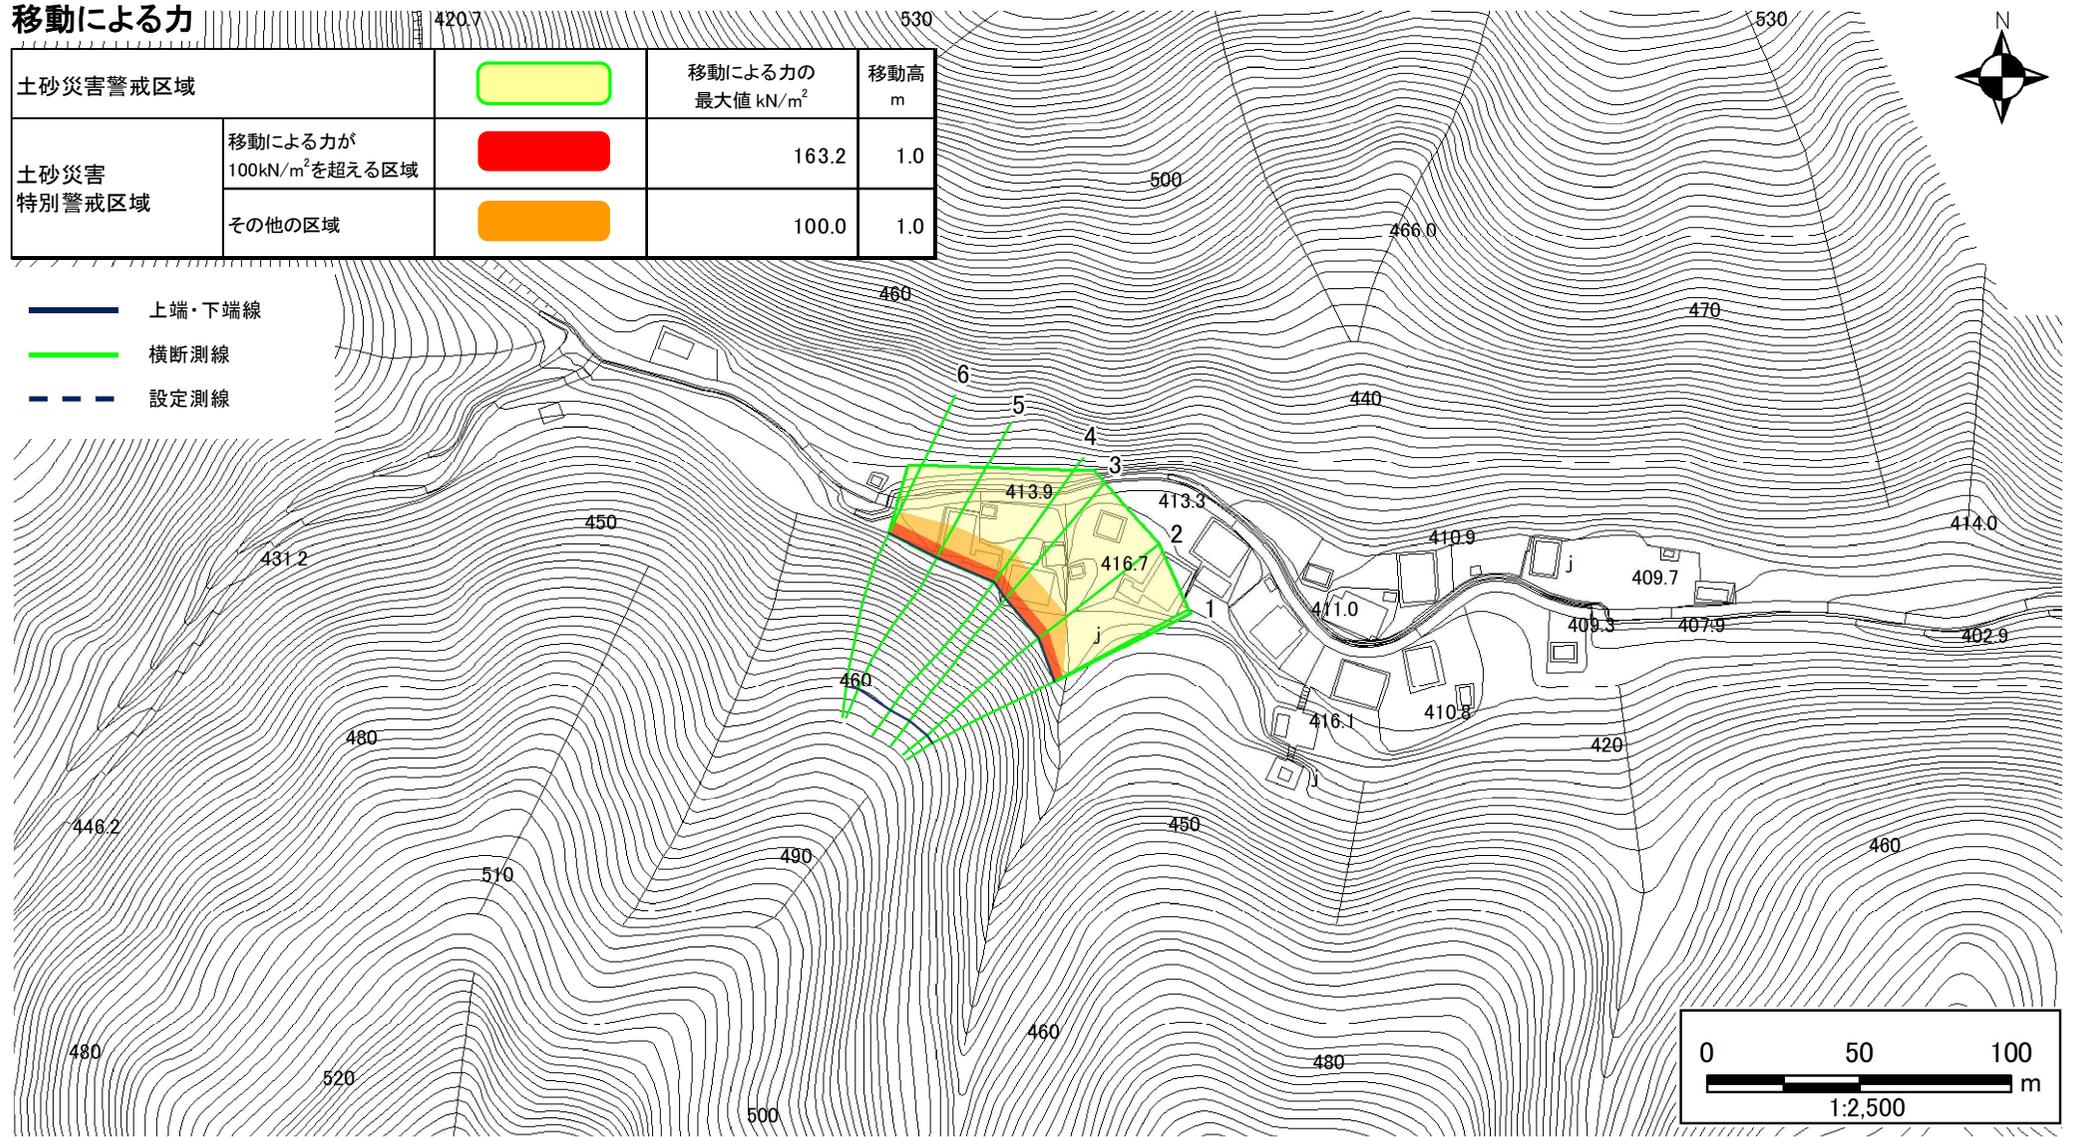
土砂災害警戒区域等設定図

移動による力

移動による力の 最大値 kN/m ²	移動高 m
土砂災害 特別警戒区域	移動による力が 100kN/m ² を超える区域

163.2	1.0
	その他の区域

100.0	1.0

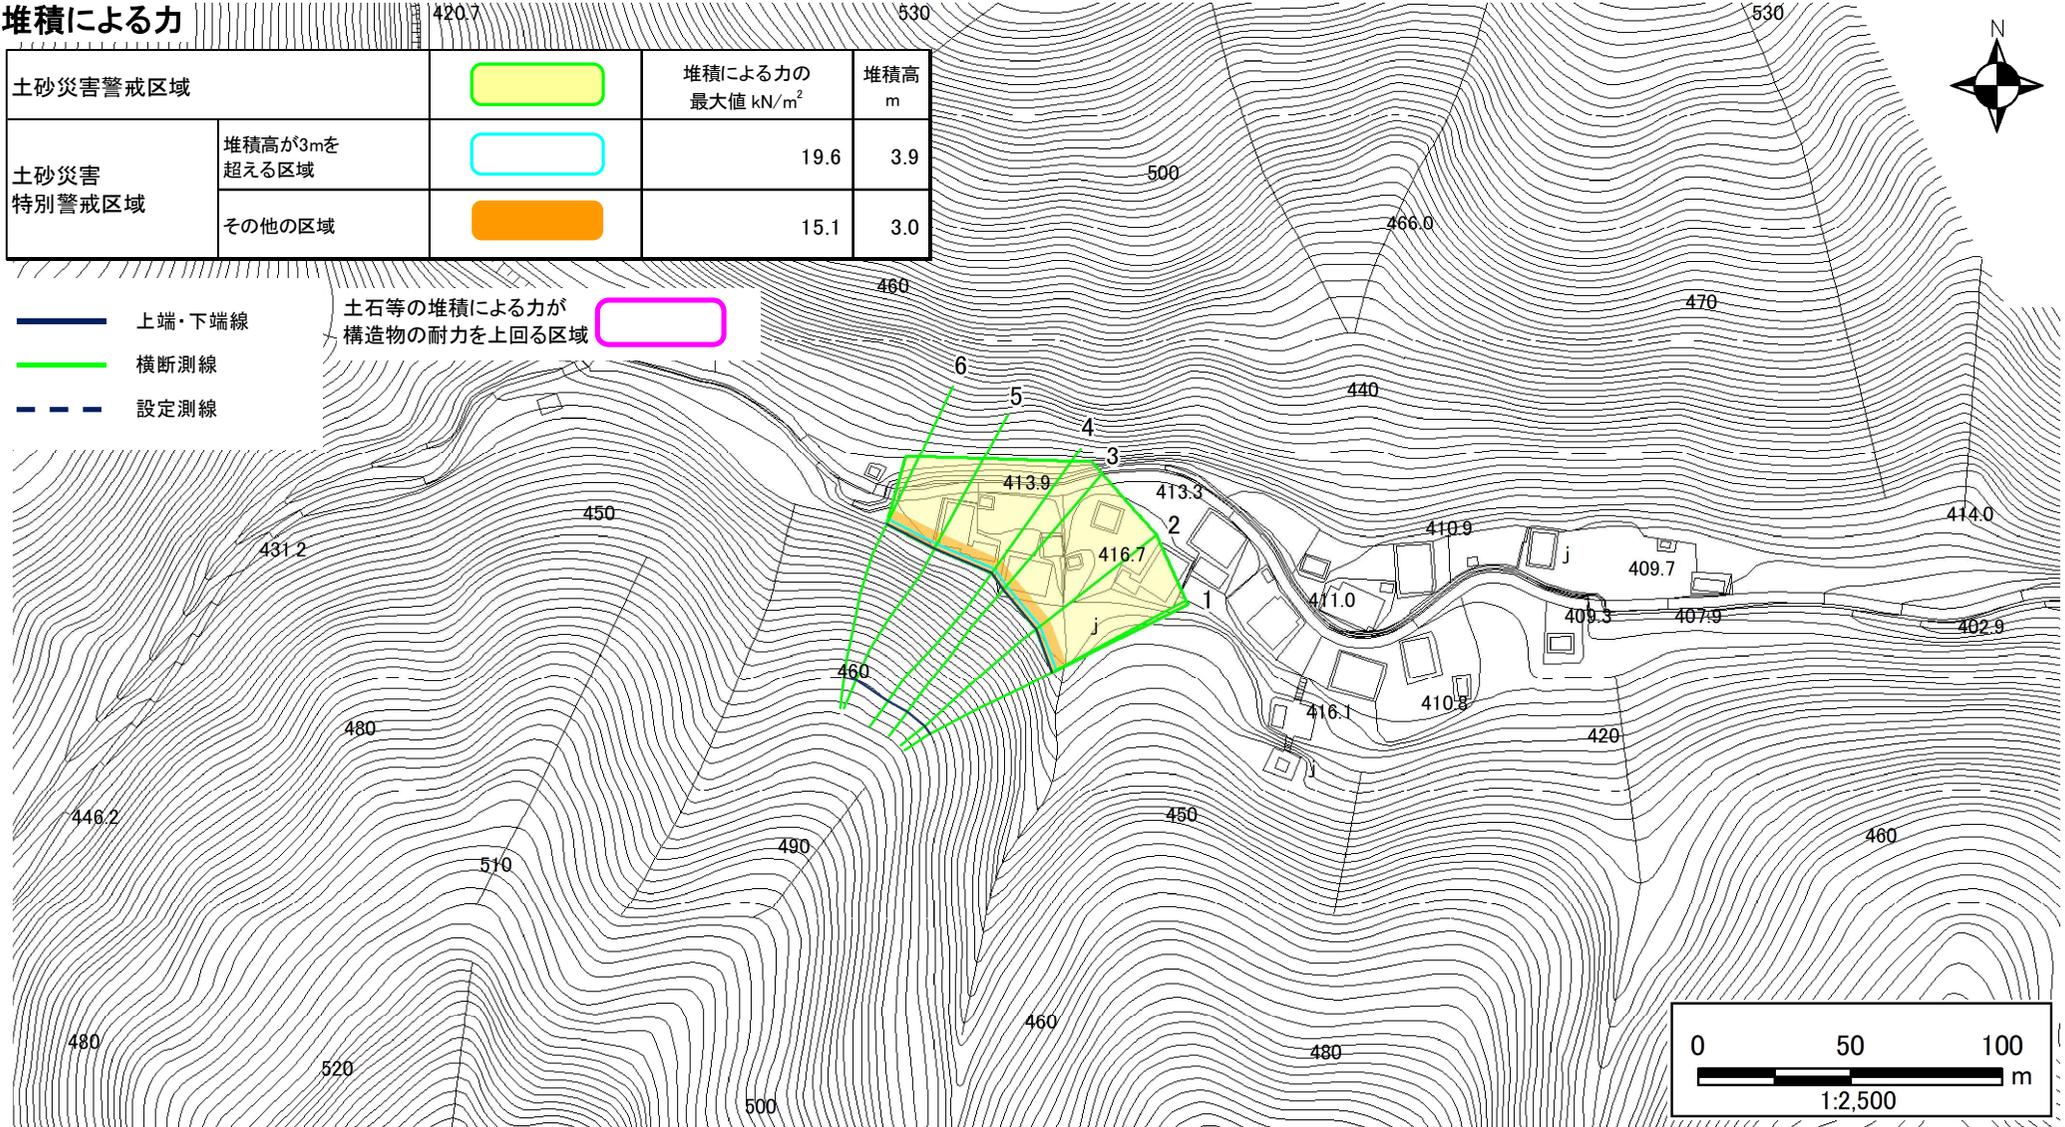
土砂災害警戒区域等設定図

堆積による力

土砂災害警戒区域		堆積による力の 最大値 kN/m ²	堆積高 m
土砂災害 特別警戒区域	堆積高が3mを 超える区域	19.6	3.9
	その他の区域	15.1	3.0

土石等の堆積による力が
構造物の耐力を上回る区域
