告示年月日 令和 8年 3月 17日
告示番号 滋賀県告示第 119号

告示年月日 令和 8年 3月 17日
告示番号 滋賀県告示第 116号

土砂災害警戒区域・土砂災害特別警戒区域 区域図

自然現象の種類	急傾斜地の崩壊
区域番号	Ⅱ-50007
区域の名称	笹尾-5
区域の所在地	滋賀県彦根市笹尾町

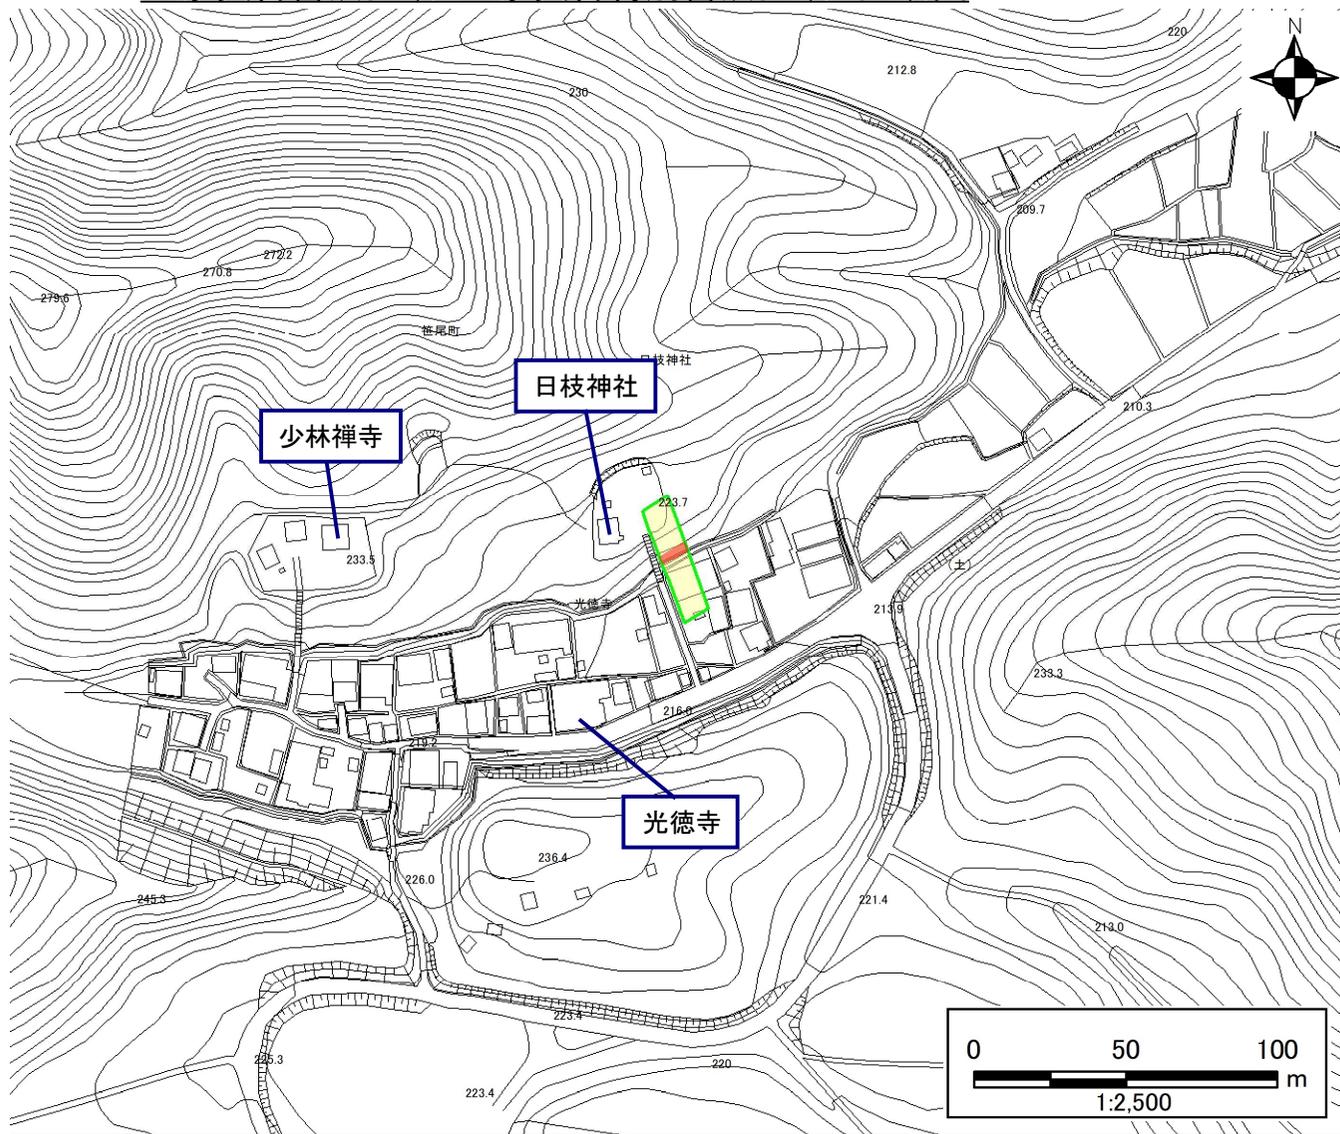
土砂災害警戒区域	
土砂災害特別警戒区域

○ この区域図は、空中写真測量による地形図に、区域図を投影したものであり、一部異なって見える場合があります。
詳しくは、土木事務所にお尋ねください。

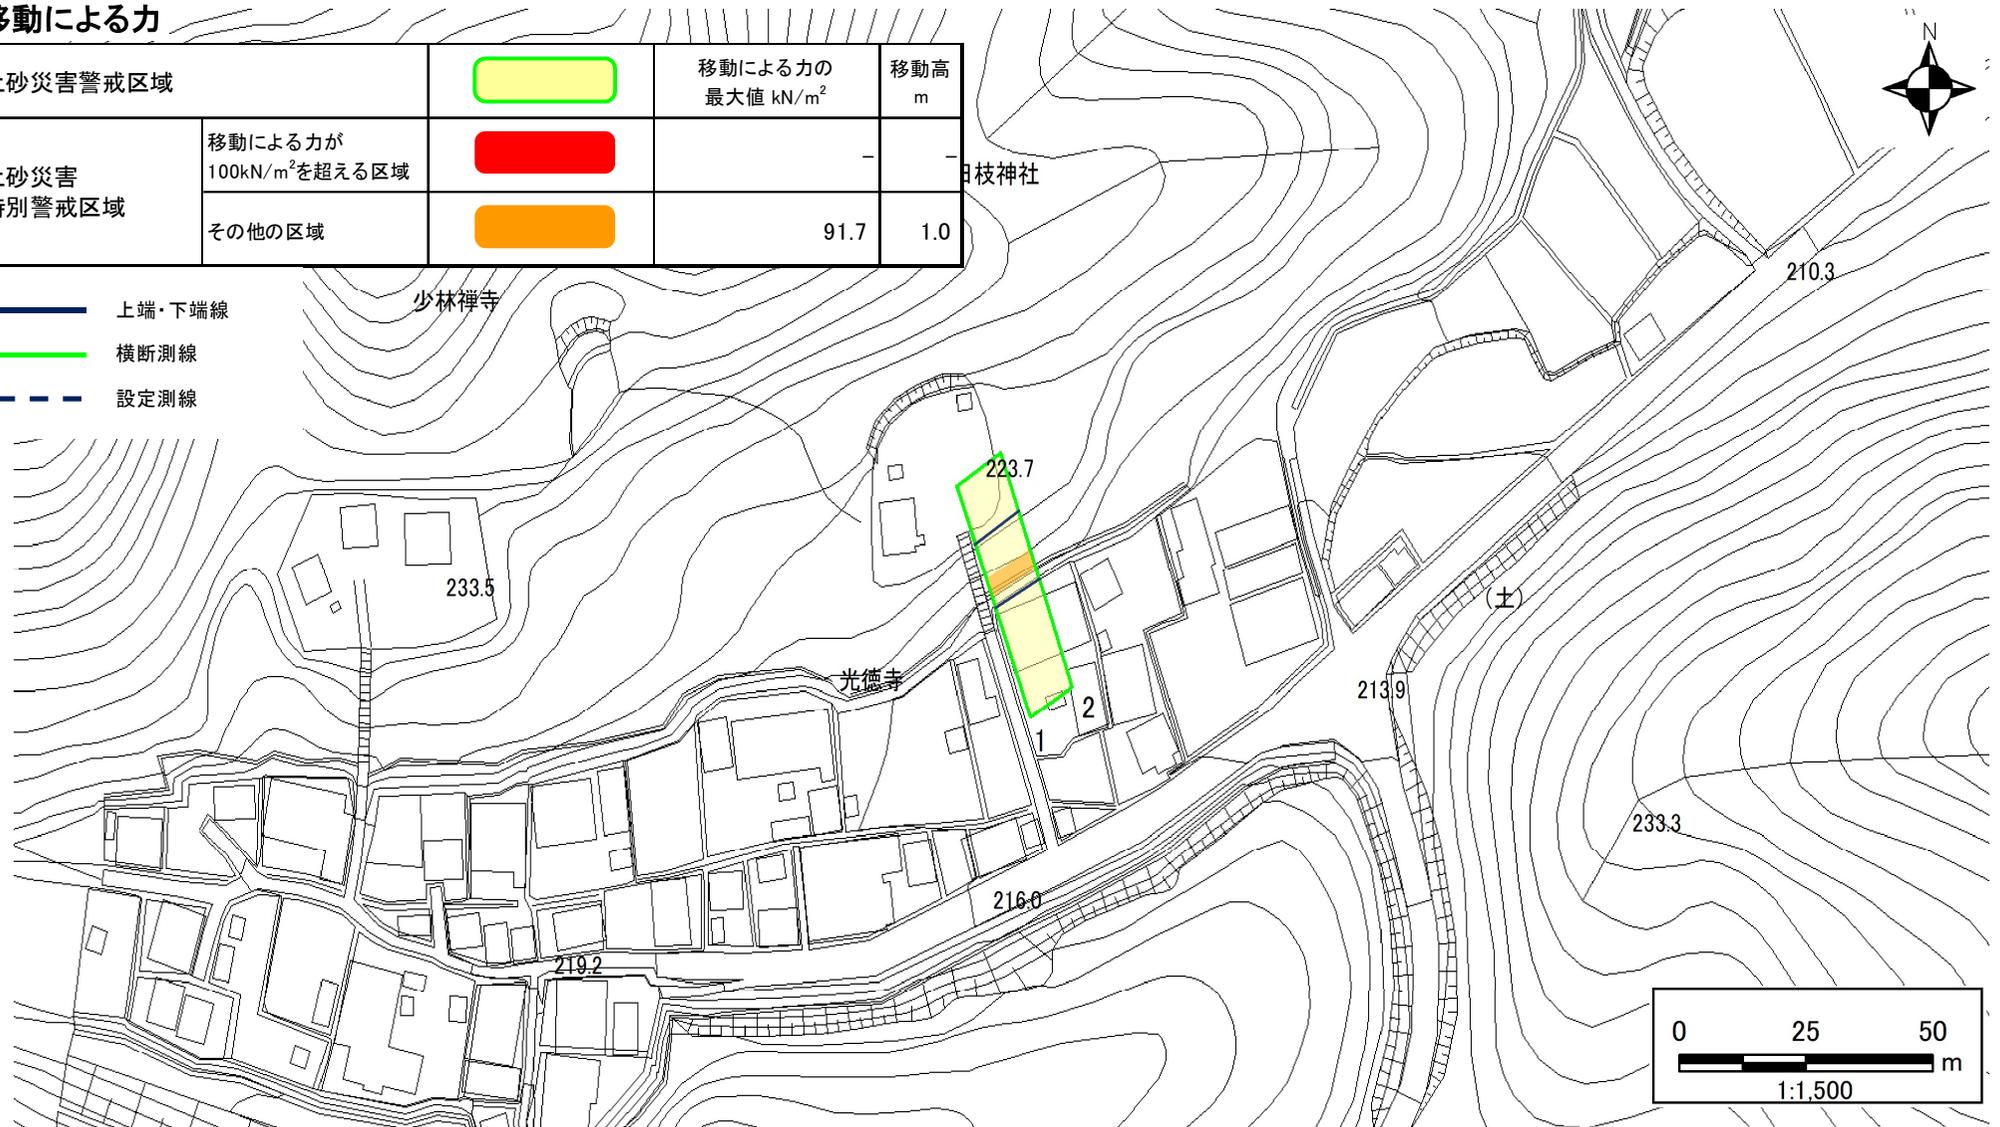
土砂災害警戒区域等設定図

移動による力

移動による力の 最大値 kN/m ²	移動高 m
土砂災害 特別警戒区域	移動による力が 100kN/m ² を超える区域

91.7 1.0

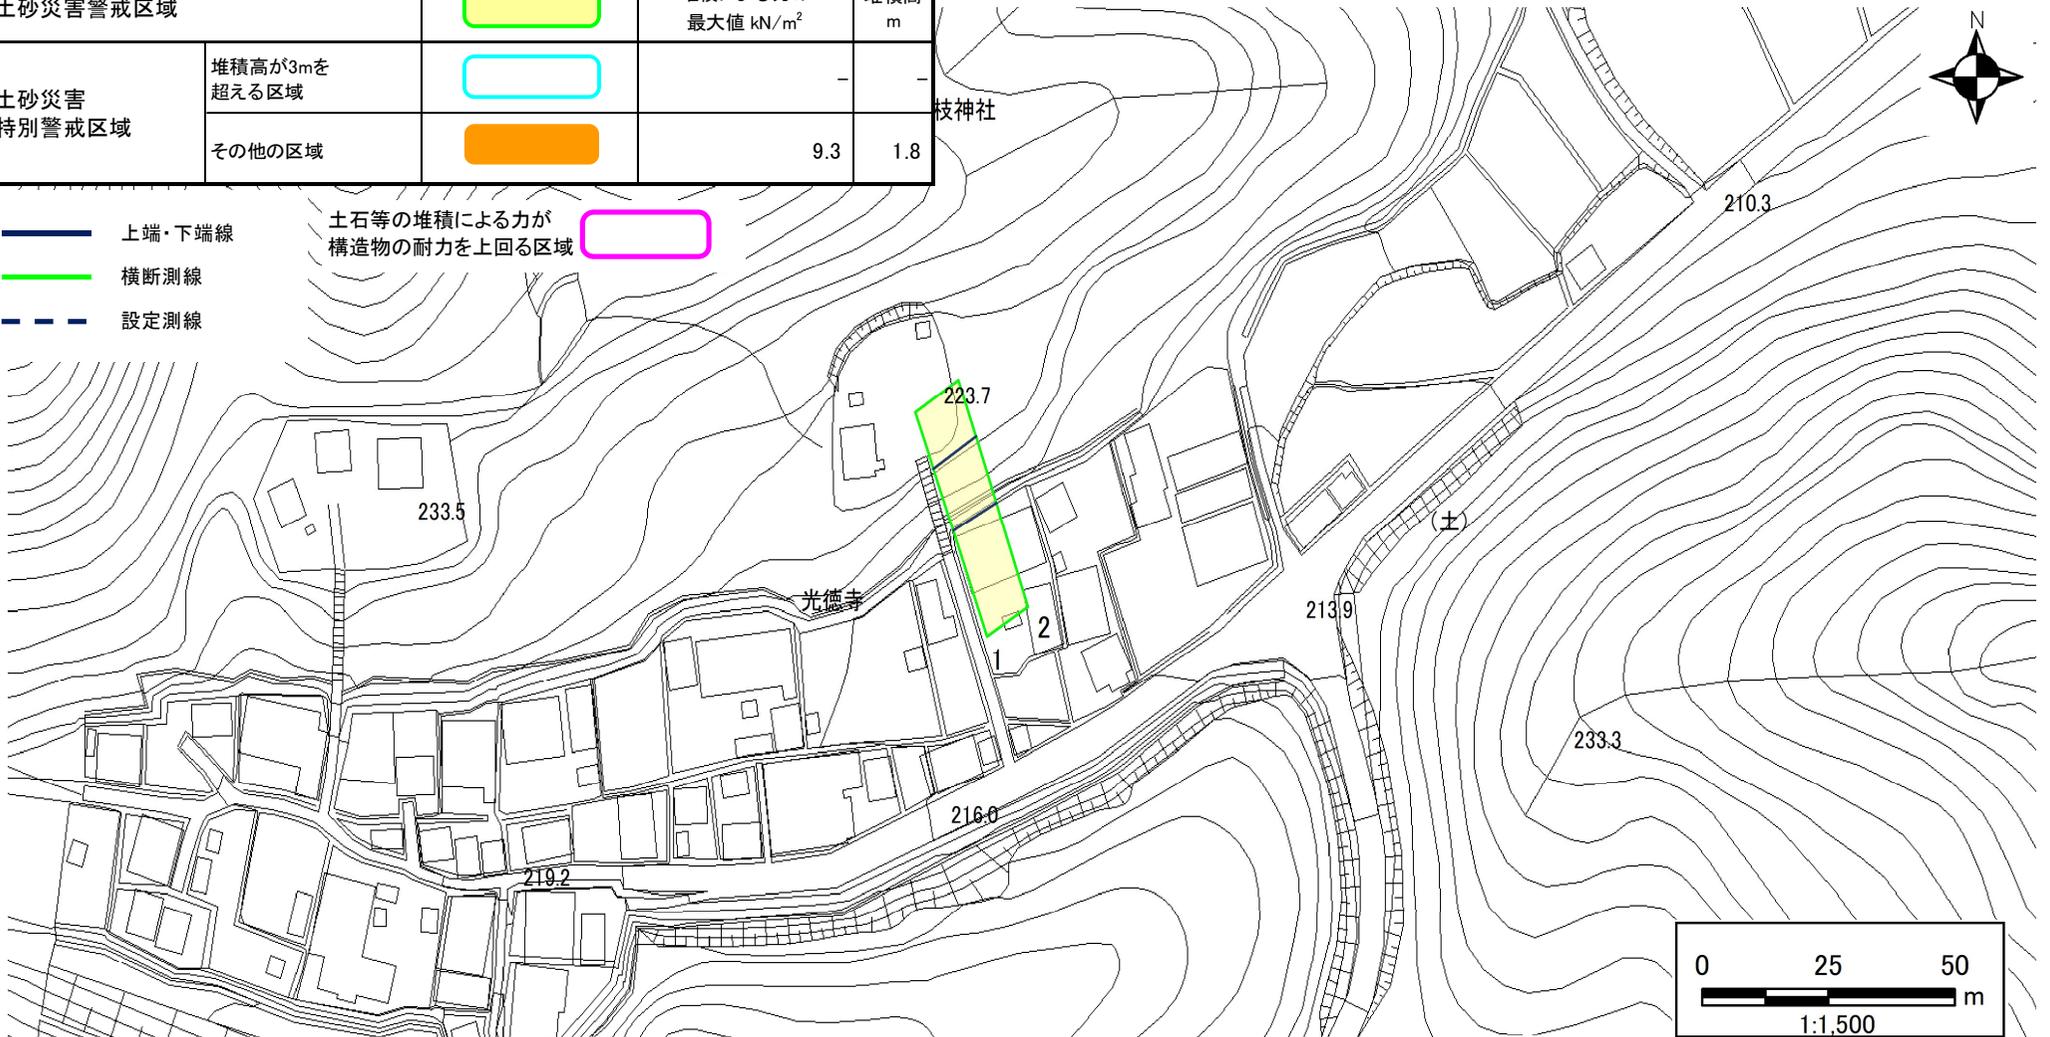
土砂災害警戒区域等設定図

堆積による力

土砂災害警戒区域		堆積による力の 最大値 kN/m^2	堆積高 m

土砂災害 特別警戒区域	堆積高が3mを 超える区域		-
	その他の区域	9.3	1.8

土石等の堆積による力が
構造物の耐力を上回る区域
