土砂災害特別警戒区域

土砂災害警戒区域

土砂災害警戒区域・土砂災害特別警戒区域 区域図

自然現象の種類	急傾斜地の崩壊
区域番号	Ⅱ-50009
区域の名称	原-2
区域の所在地	滋賀県彦根市原町

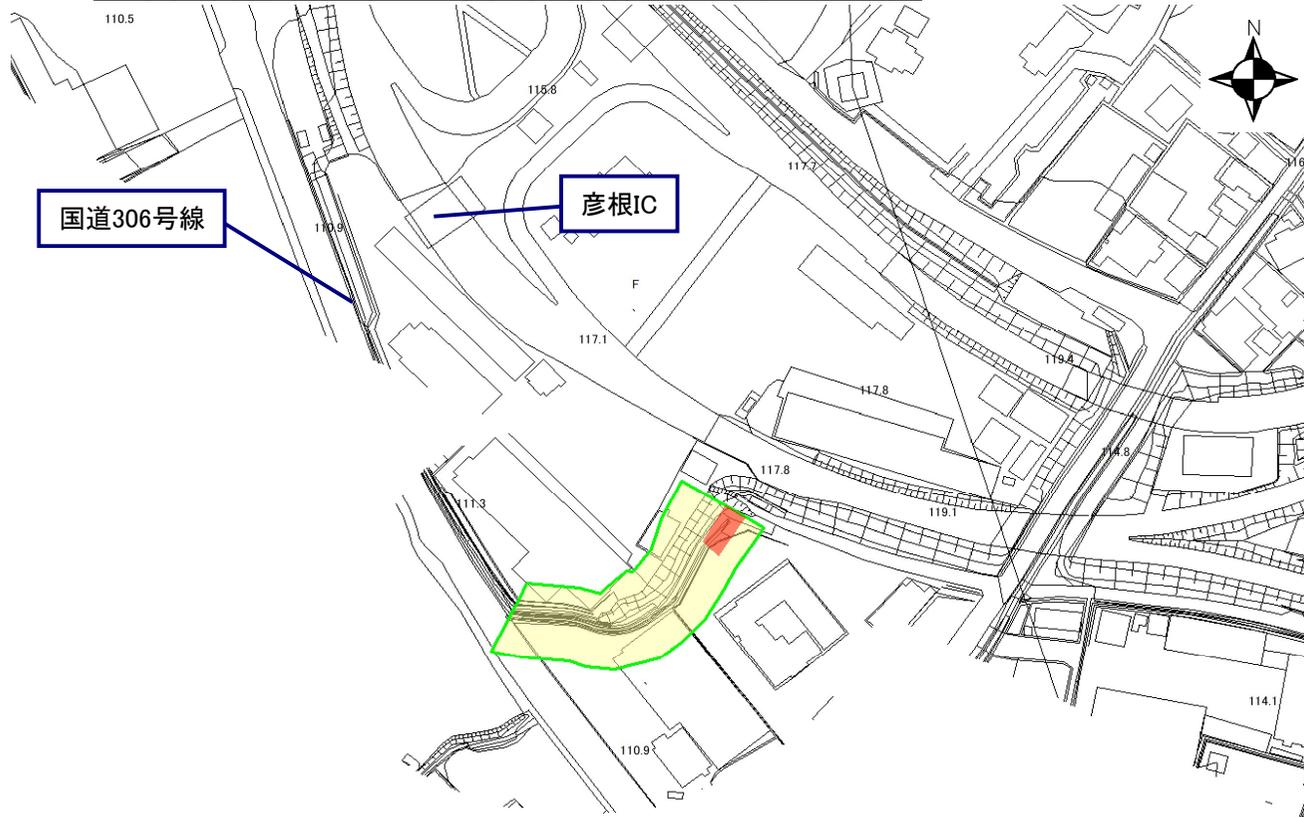
土砂災害警戒区域	
土砂災害特別警戒区域

○ この区域図は、空中写真測量による地形図に、区域図を投影したものであり、一部異なって見える場合があります。
詳しくは、土木事務所にお尋ねください。

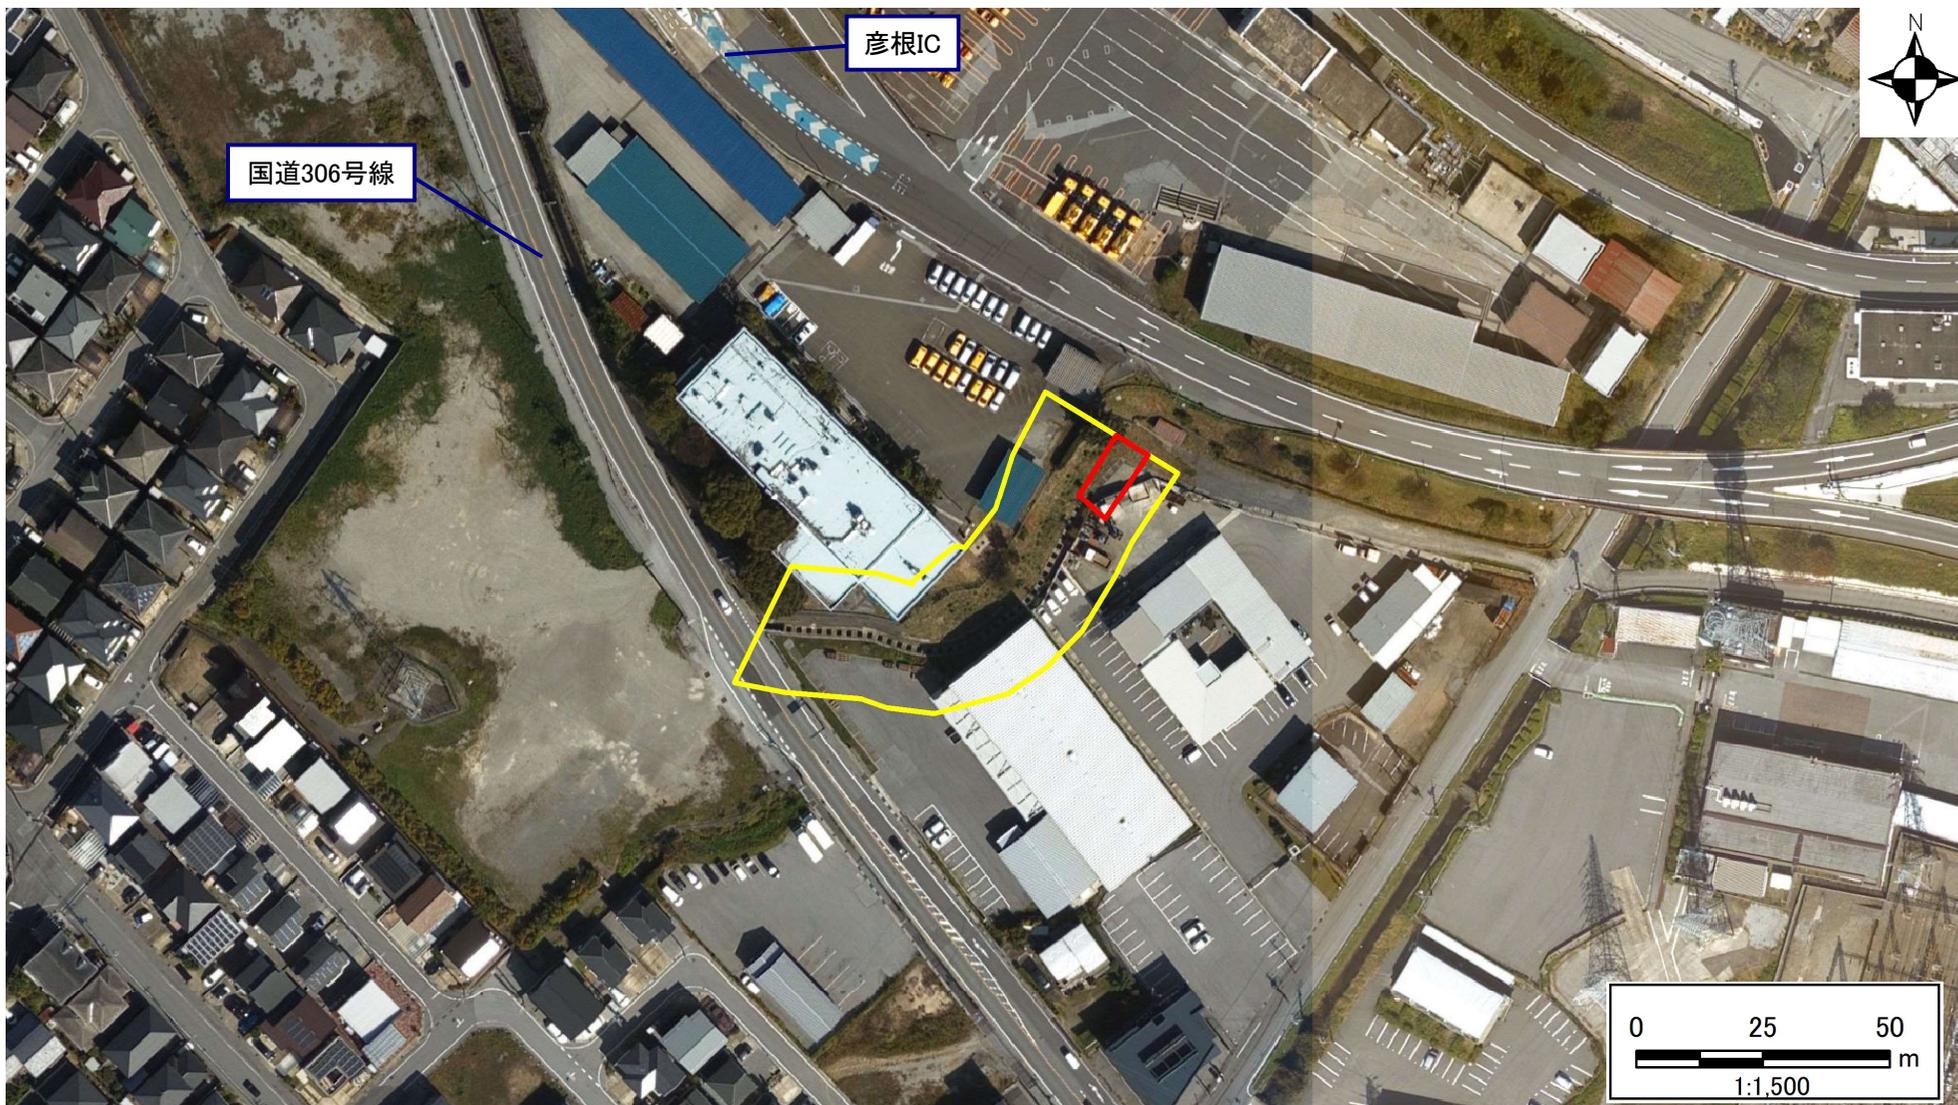
土砂災害警戒区域等設定図(オルソ画像)

箇所番号

II-50009

箇所名

原-2

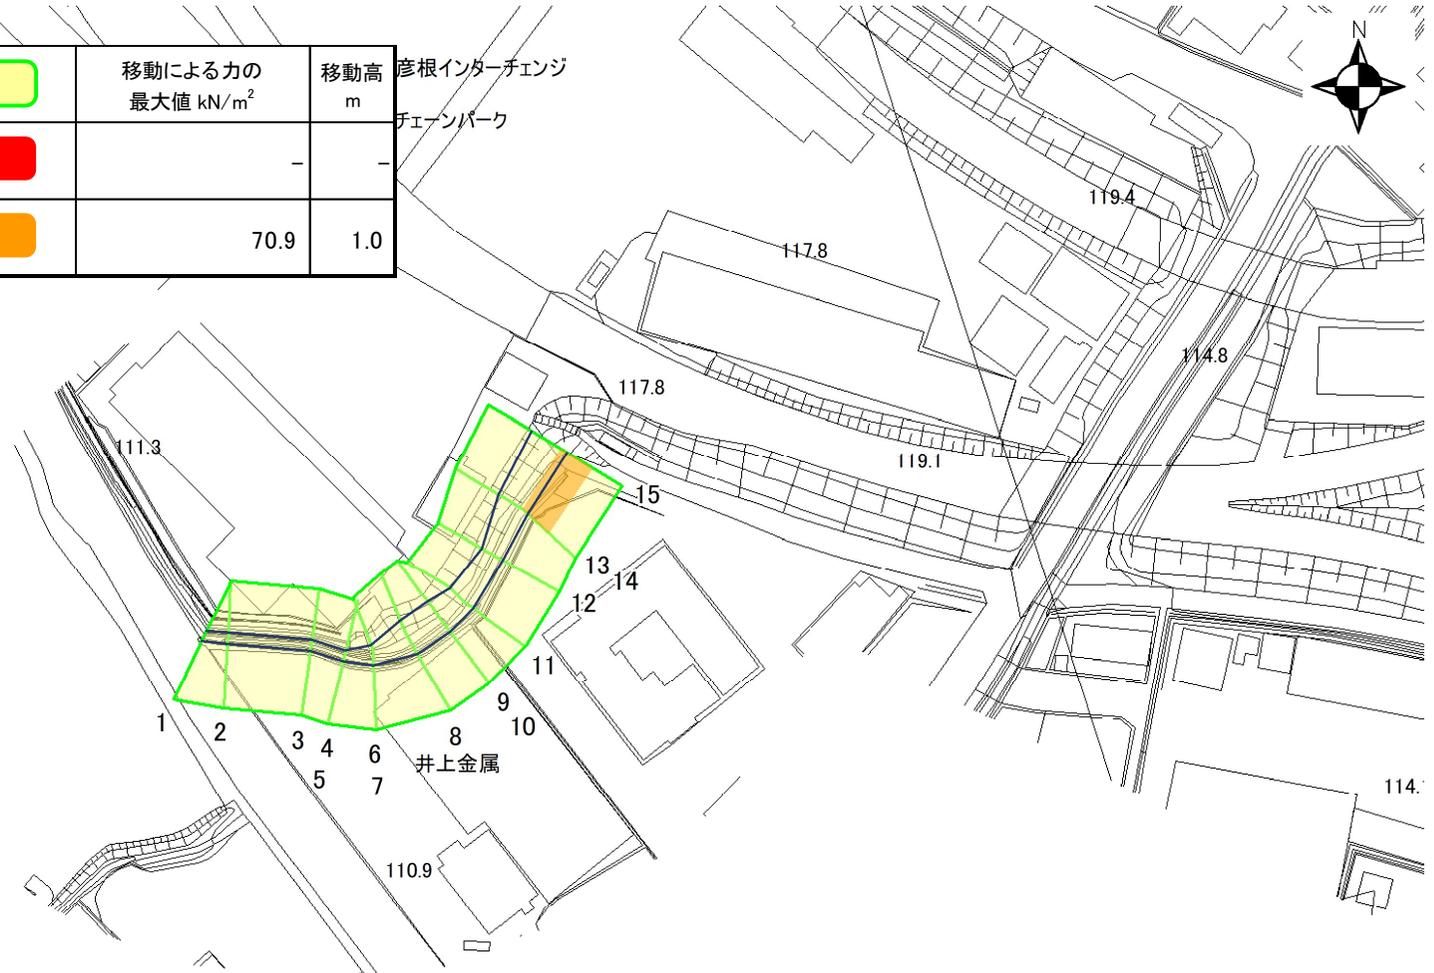
土砂災害警戒区域等設定図

移動による力

移動による力の 最大値 kN/m^2	移動高 m
土砂災害 特別警戒区域	移動による力が 100kN/m^2 を超える区域

70.9 1.0

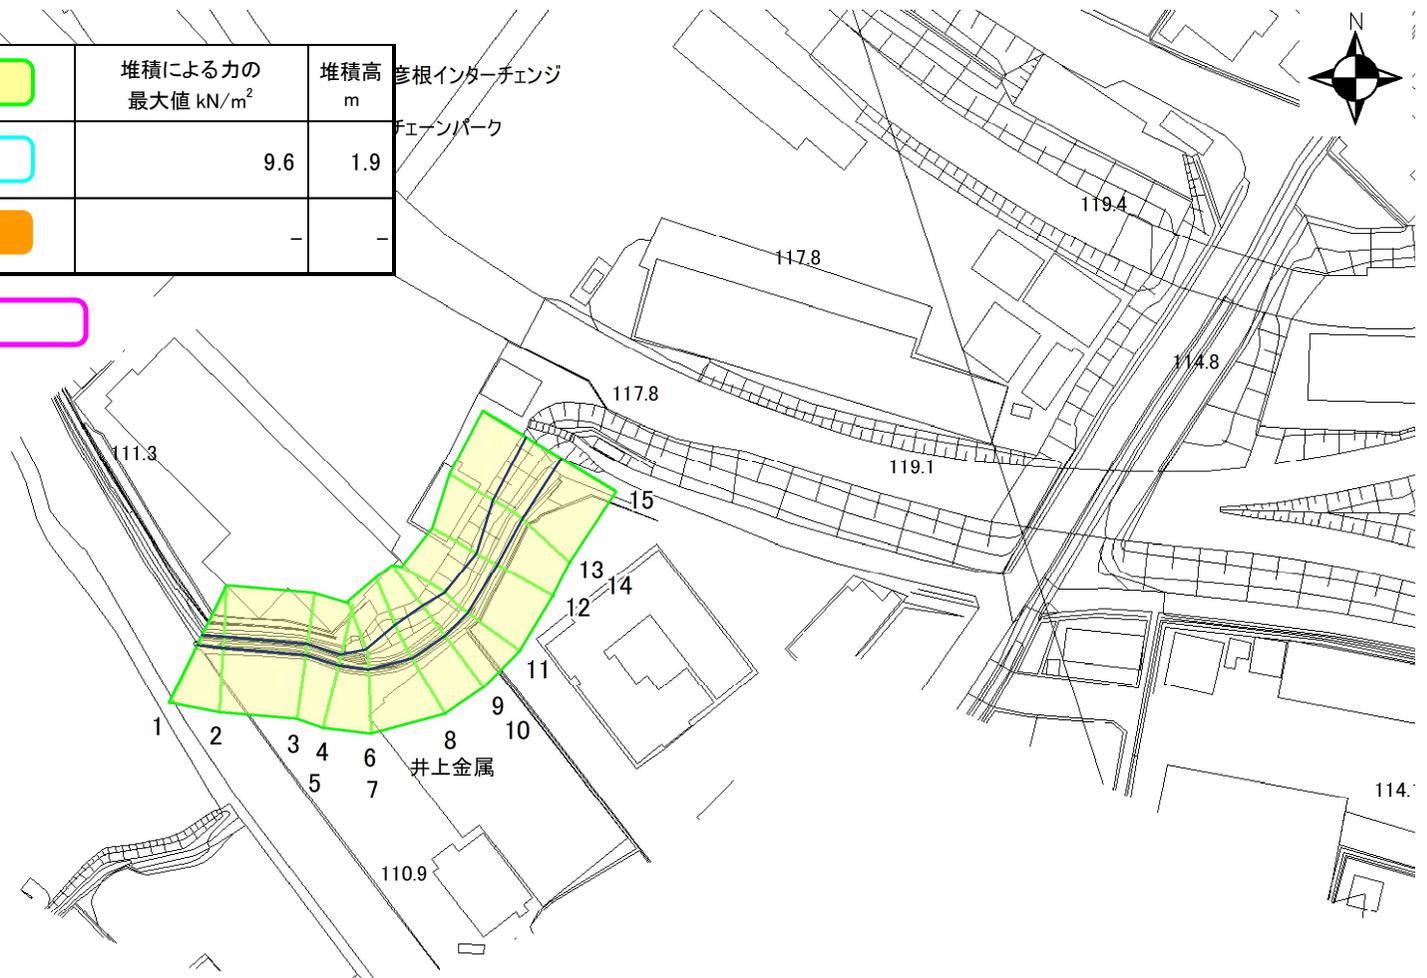
土砂災害警戒区域等設定図

堆積による力

堆積による力の 最大値 kN/m^2	堆積高 m
土砂災害 特別警戒区域	堆積高が3mを 超える区域	9.6	1.9
	その他の区域	-	-

土石等の堆積による力が
構造物の耐力を上回る区域
