# 基礎調査結果(未指定)

## 土砂災害警戒区域・土砂災害特別警戒区域 区域図

自然現象の種類	急傾斜地の崩壊
箇所番号	II-40013
箇所名	外(4)
所在地	滋賀県東近江市愛東外町

### 土砂災害警戒区域等設定図(オルソ画像)

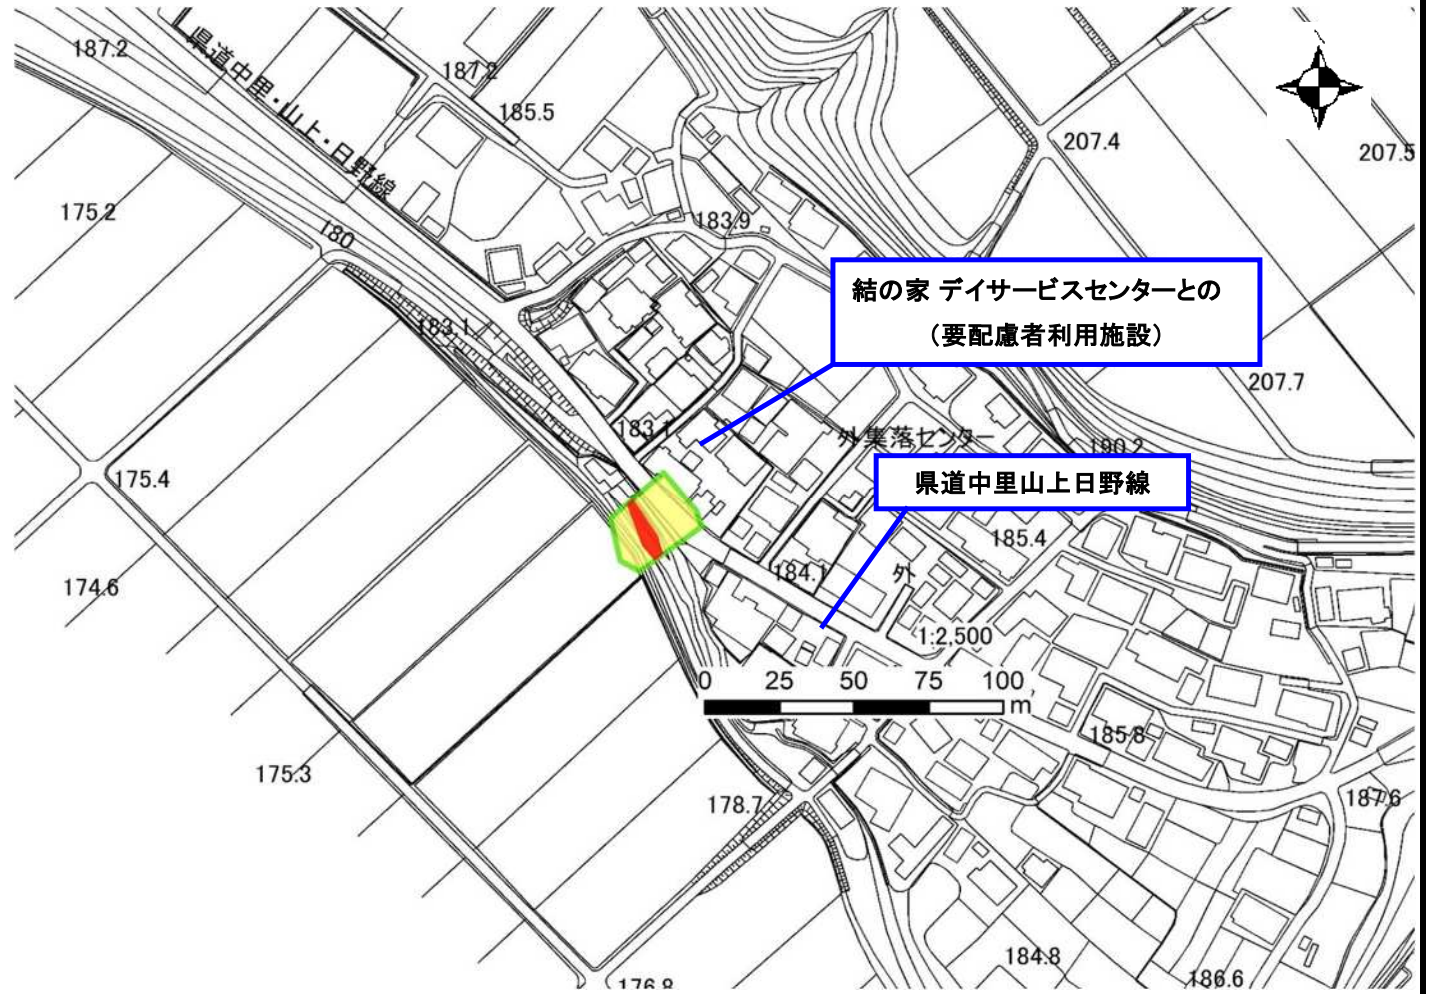
土砂災害警戒区域	
土砂災害特別警戒区域

○ この区域図は、空中写真測量による地形図に、実測による区域図を投影したものであり、一部異なって見える場合があります。詳しくは、土木事務所にお尋ねください。

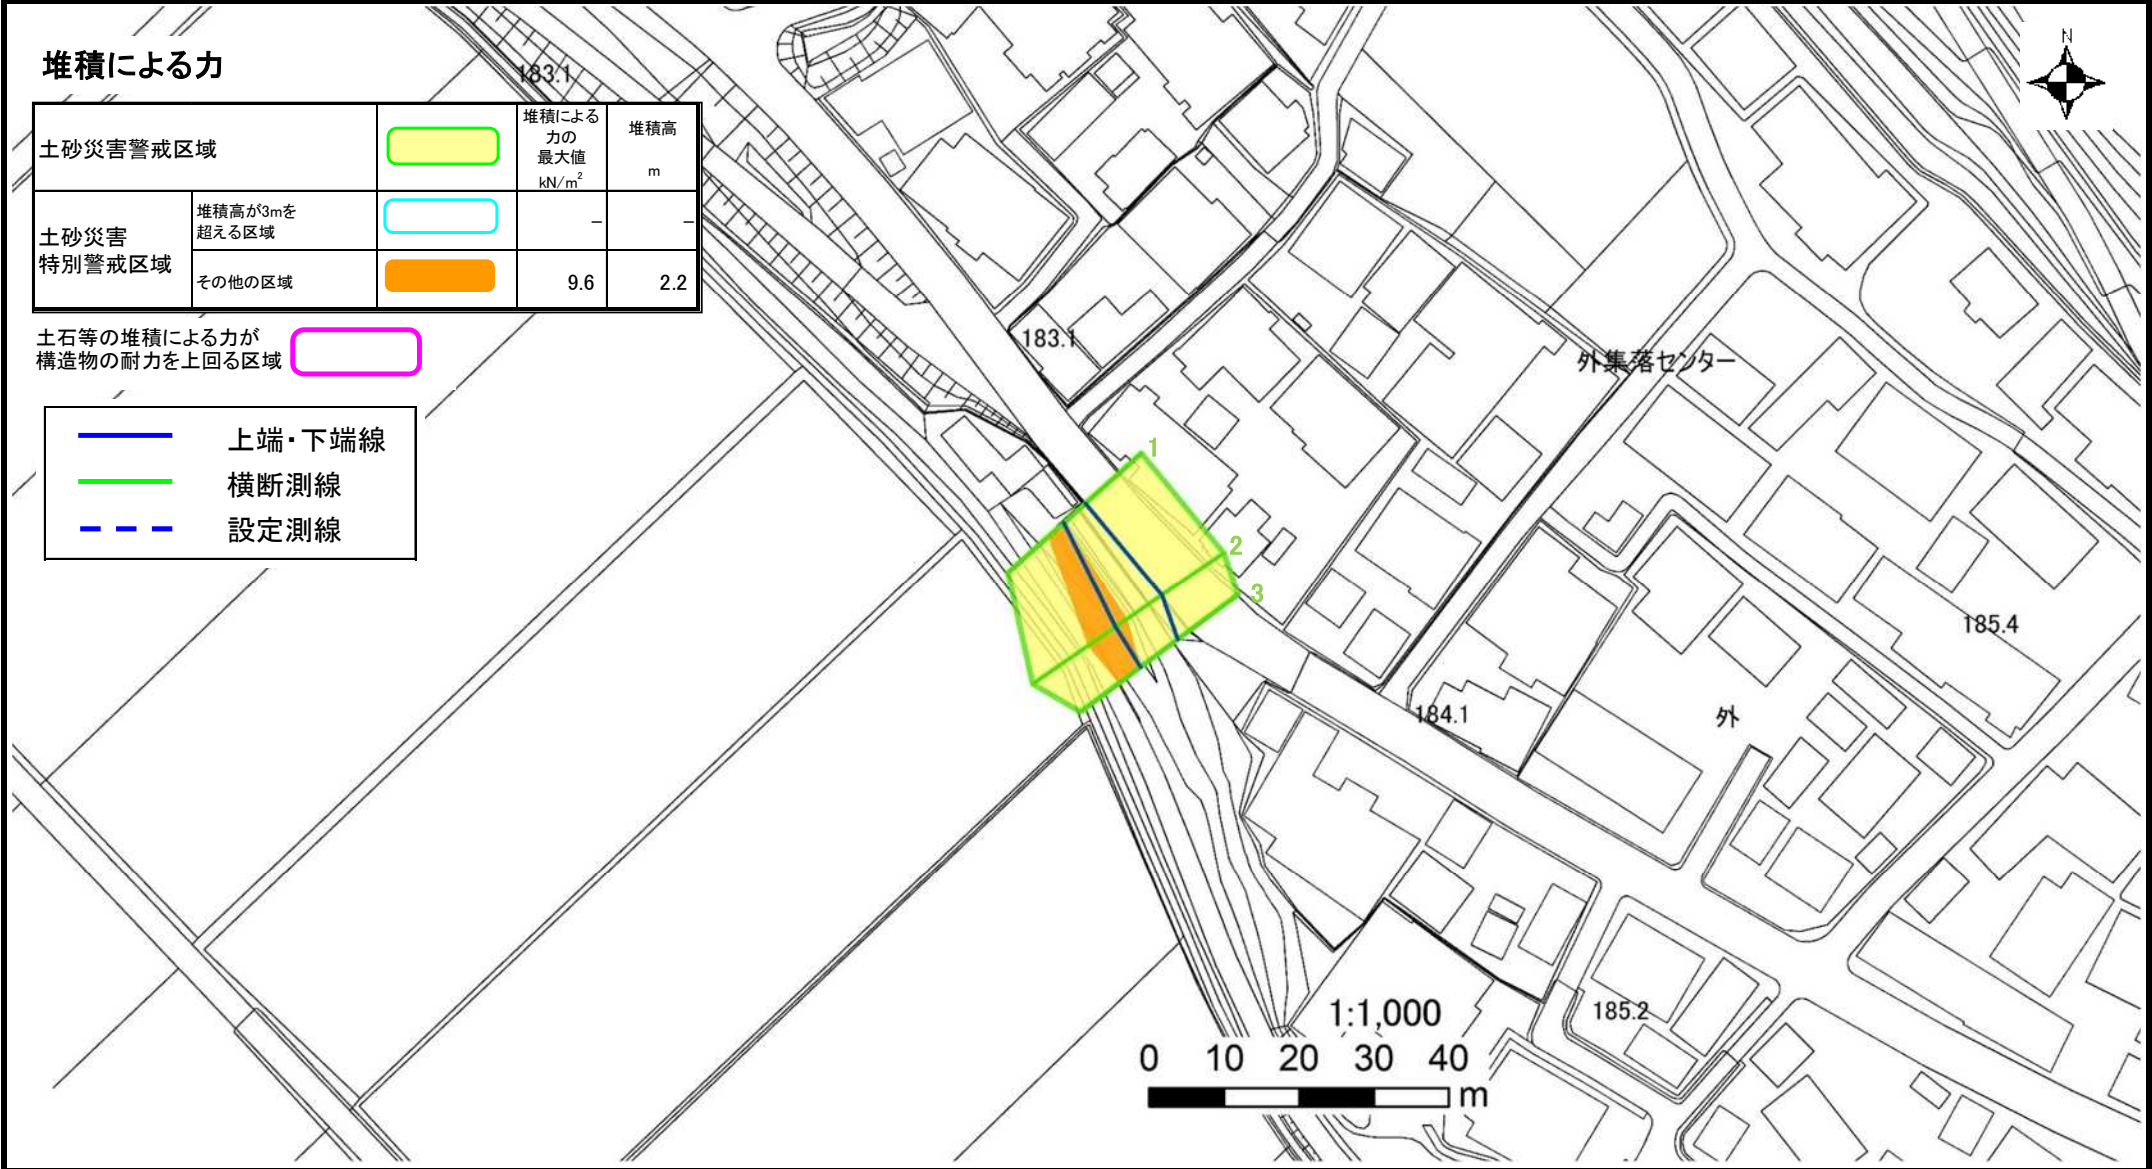
## 土砂災害警戒区域等設定図

### 堆積による力

183.1

土砂災害警戒区域		堆積による力の最大値 kN/m <sup>2</sup>	堆積高 m
土砂災害特別警戒区域	堆積高が3mを超える区域	-	-
	その他の区域	9.6	2.2

土石等の堆積による力が  
構造物の耐力を上回る区域

- 上端・下端線
- 横断測線
- - - 設定測線
