# 基礎調査結果(未指定)

## 土砂災害警戒区域・土砂災害特別警戒区域 区域図

自然現象の種類	急傾斜地の崩壊
箇所番号	Ⅲ-40012
箇所名	上岸本
所在地	滋賀県東近江市上岸本町

### 土砂災害警戒区域等設定図(オルソ画像)

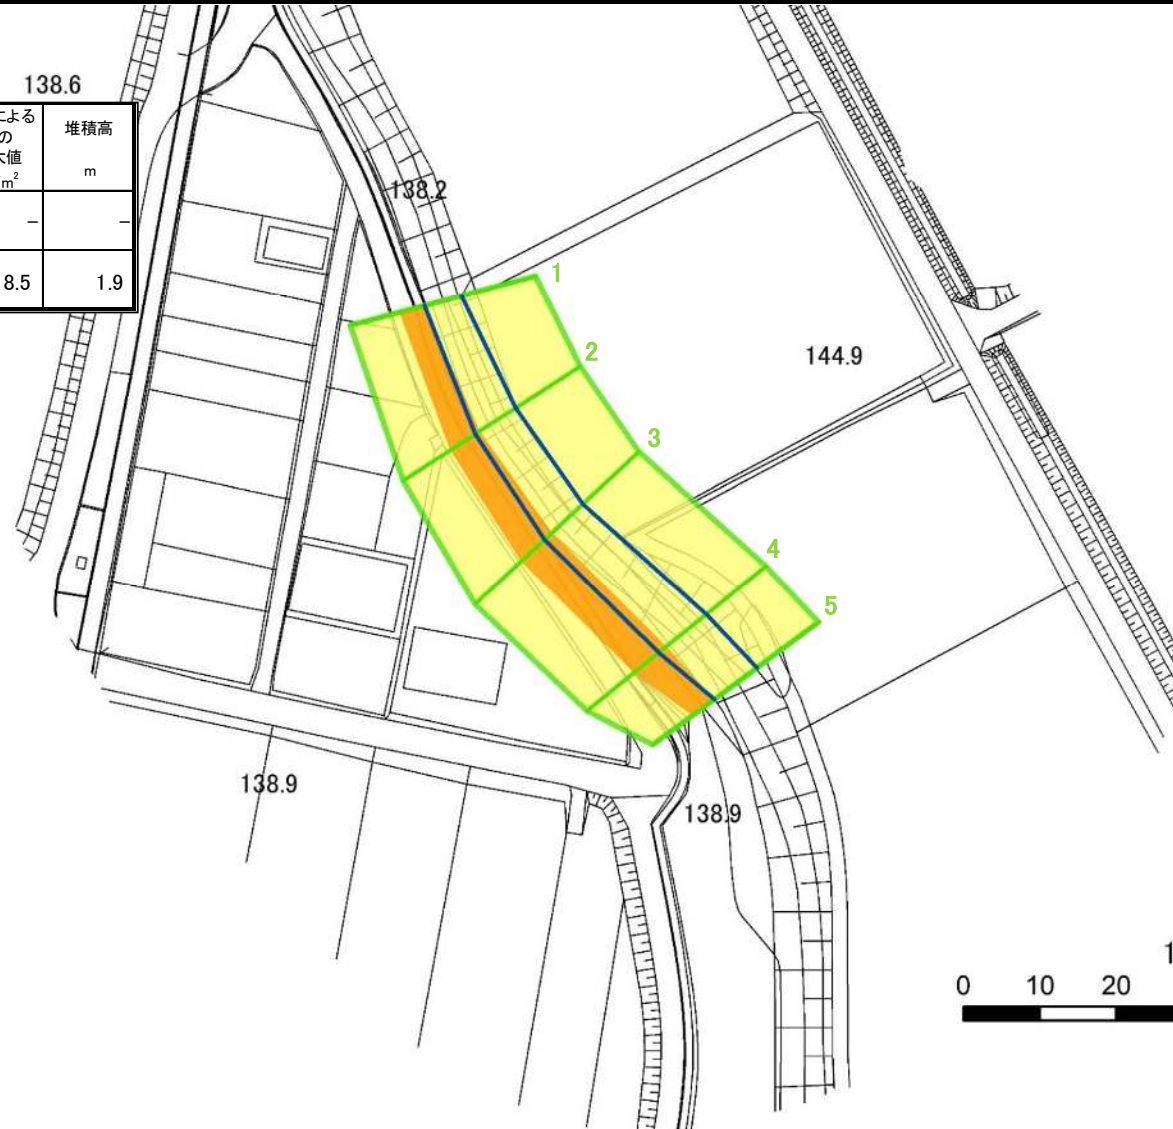
## 土砂災害警戒区域等設定図

### 堆積による力

土砂災害警戒区域		堆積による力の最大値 kN/m <sup>2</sup>	堆積高 m
土砂災害特別警戒区域			
堆積高が3mを超える区域		-	-
その他の区域		8.5	1.9

土石等の堆積による力が構造物の耐力を上回る区域

- 上端・下端線
- 横断測線
- - - 設定測線
