# 兵主神社本殿（寛永20年（1643））

- 名称：兵主神社本殿【ひょうずじんじゃほんでん】
- 員数：1棟
- 構造形式：桁行一間、梁間一間、一重、切妻造、向拝一間、檜皮葺  
【附 棟札3枚、板札3枚、長押金具4点、軒付板蛇腹板1組(23枚)、  
獅子口瓦 北面獅子口瓦（8点1組）南面獅子口瓦（8点1組）】
- 所有者：宗教法人 兵主神社
- 所在地：野洲市五条
- 時代：寛永20年（1643）

## •建築の概要

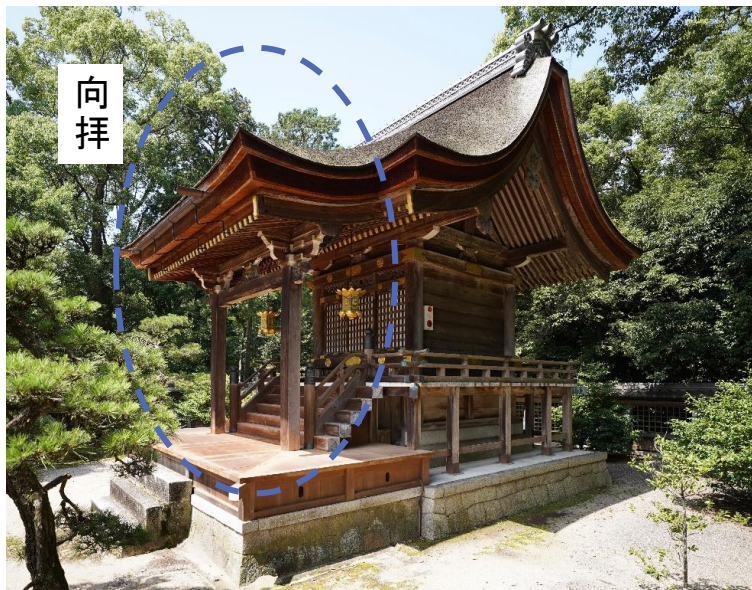
兵主神社本殿

正面側と背面側の屋根の流れが等しい

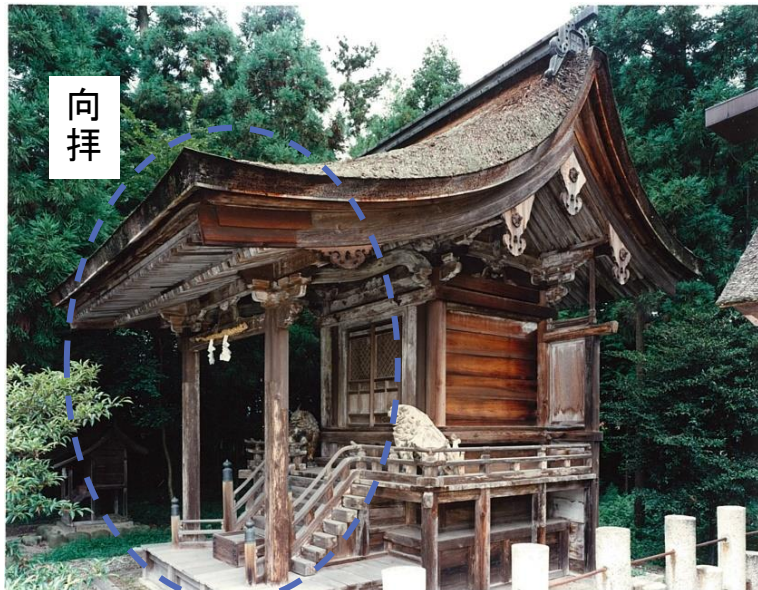
(参考) 甲良神社権殿

正面側の流れの方が長い

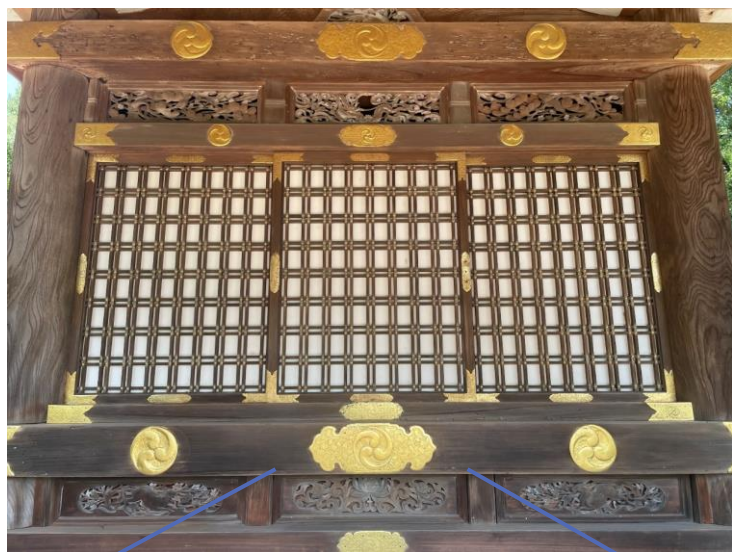
正面格狭間（こうざま）彫刻

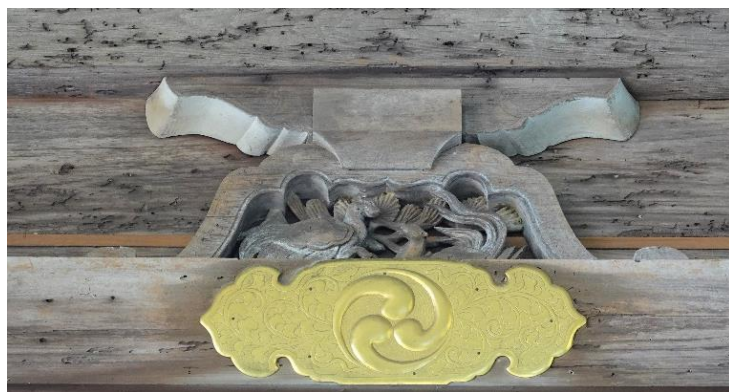
側面墓股（かえるまた）彫刻

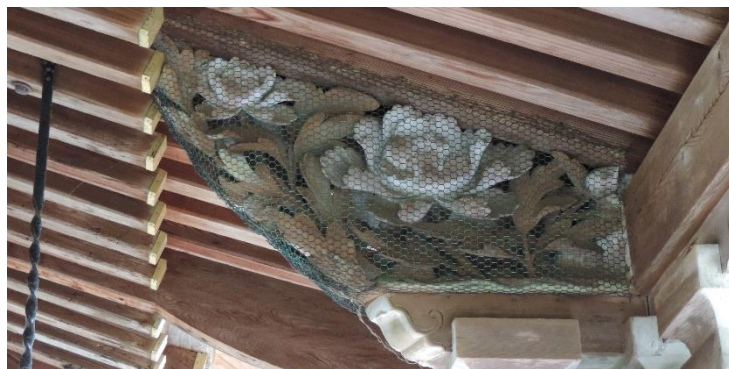
手挟（たばさみ）彫刻
