土砂災害特別警戒区域

土砂災害警戒区域

土砂災害警戒区域・土砂災害特別警戒区域 区域図

| 区域の名称 | 上丹生-8 |

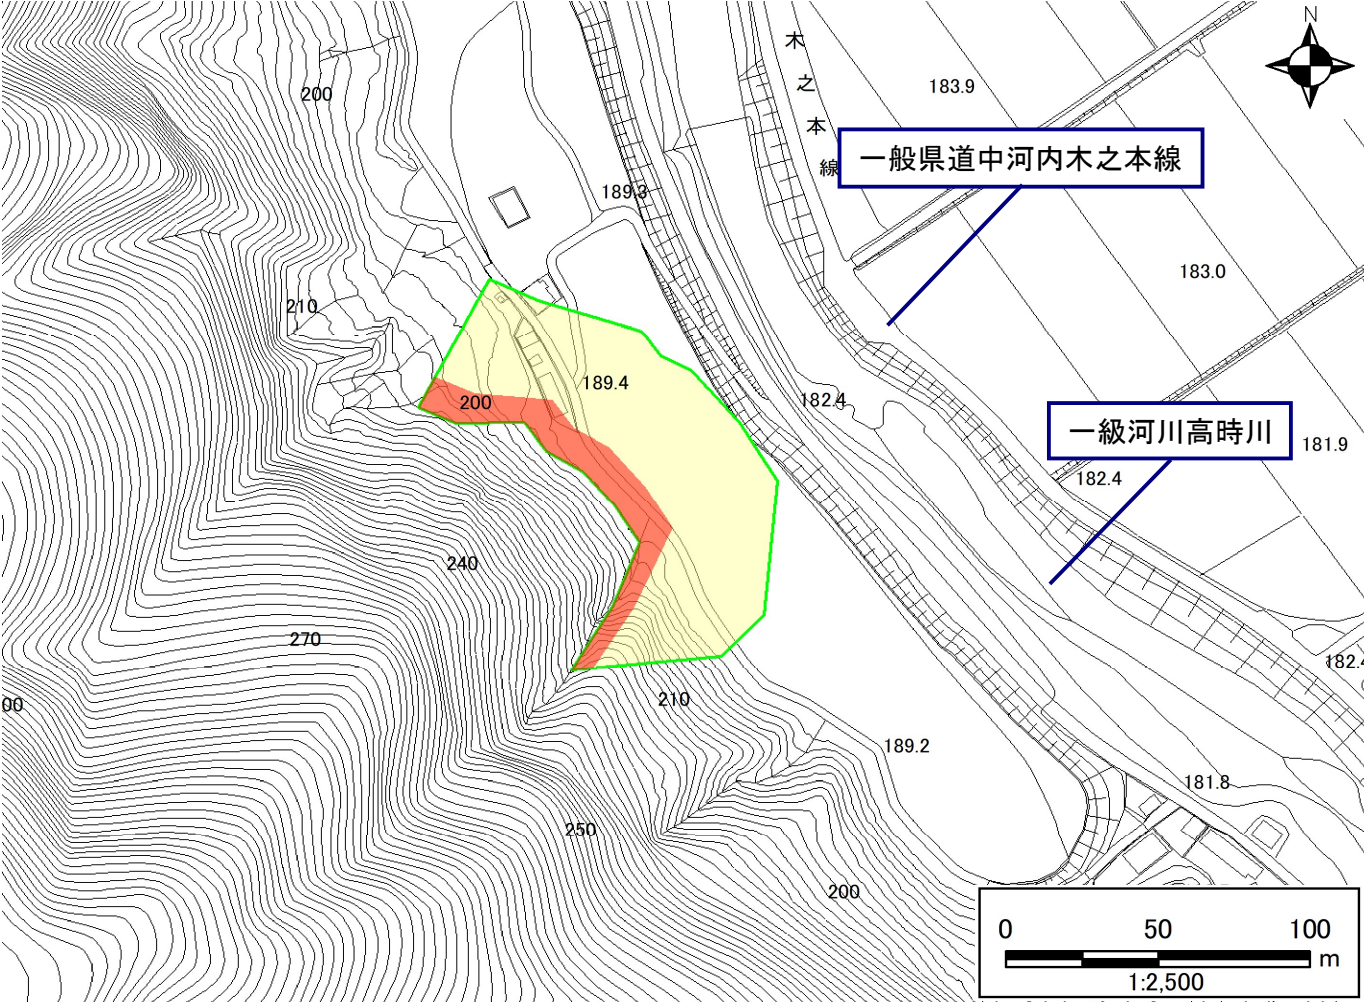
| 自然現象の種類 | 急傾斜地の崩壊 |
| 区域番号 | Ⅲ-70001 |
| 区域の所在地 | 滋賀県長浜市余呉町上丹生 |

○ この区域図は、空中写真測量による地形図に、区域図を投影したものであり、一部異なって見える場合があります。  
詳しくは、土木事務所にお尋ねください。

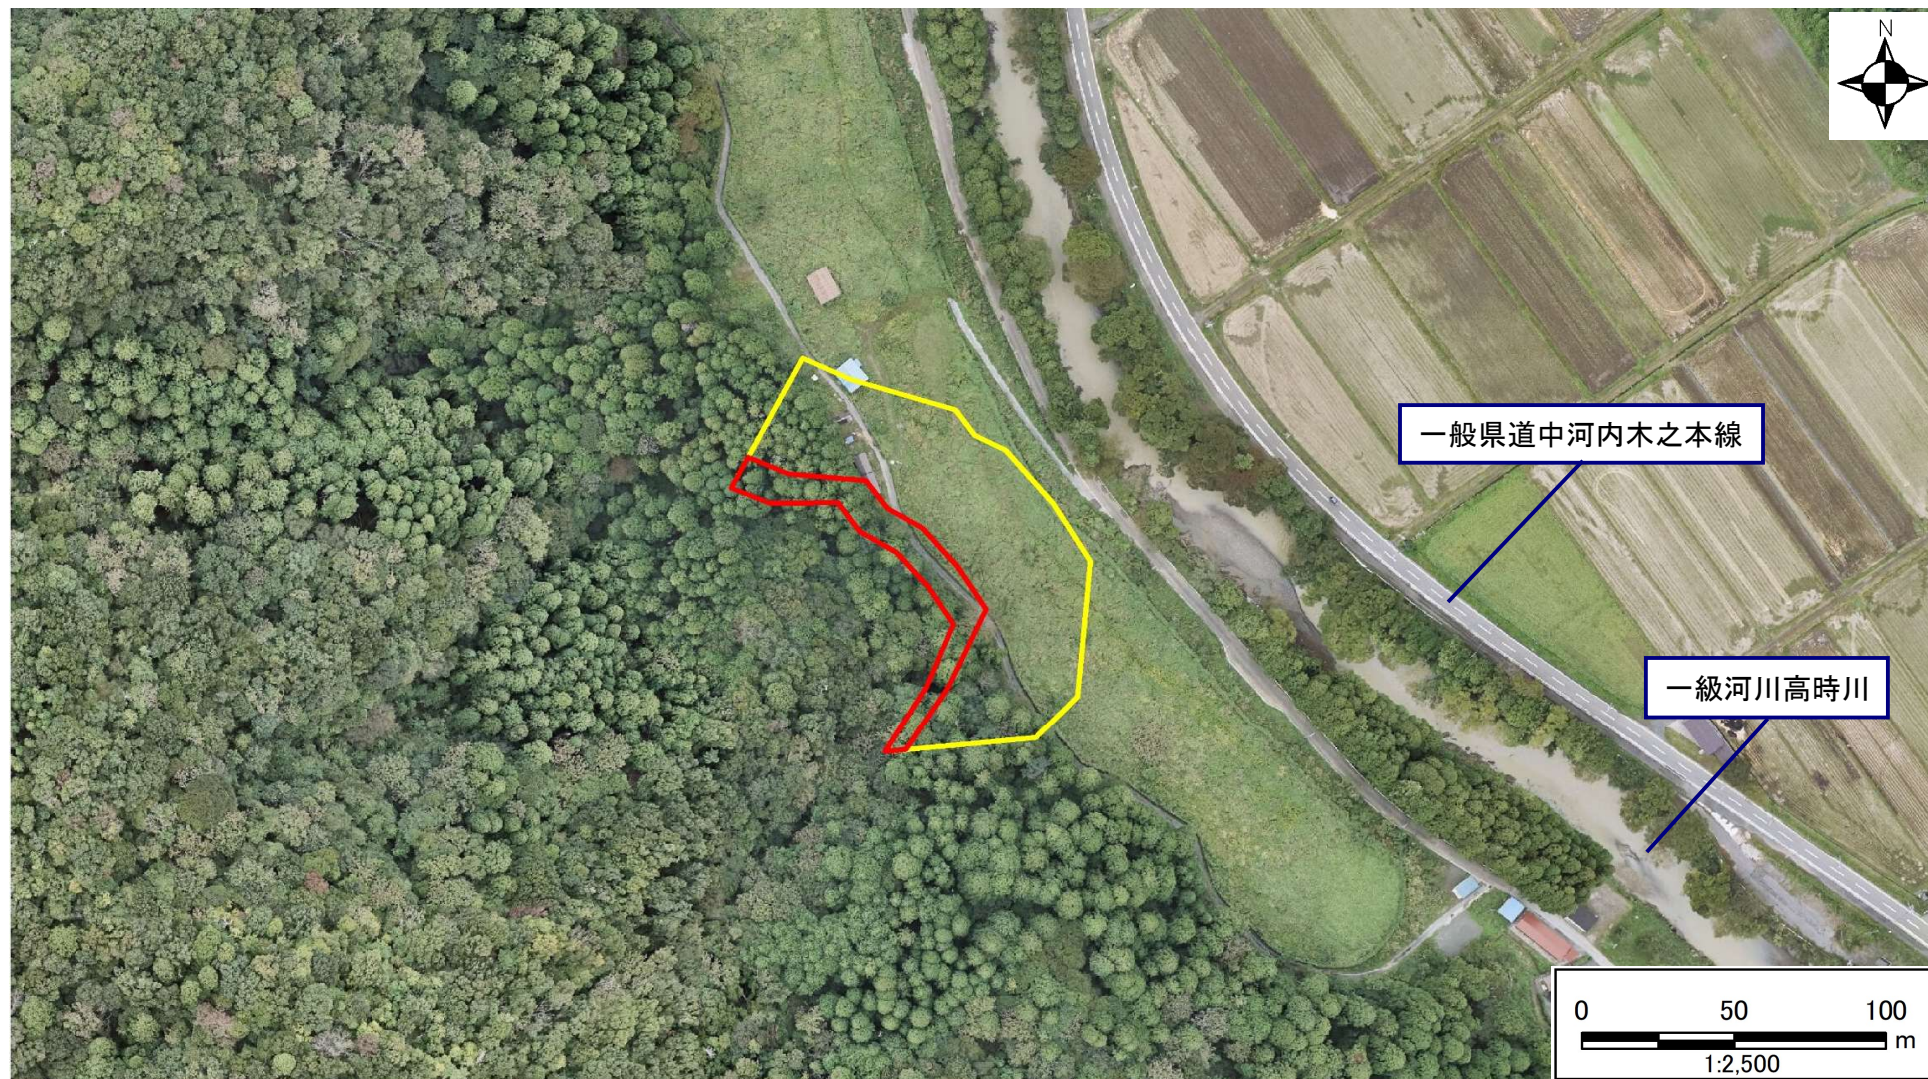
# 土砂災害警戒区域等設定図(オルソ画像)

Ⅲ-70001

上丹生-8

滋賀県長浜市余呉町上丹生

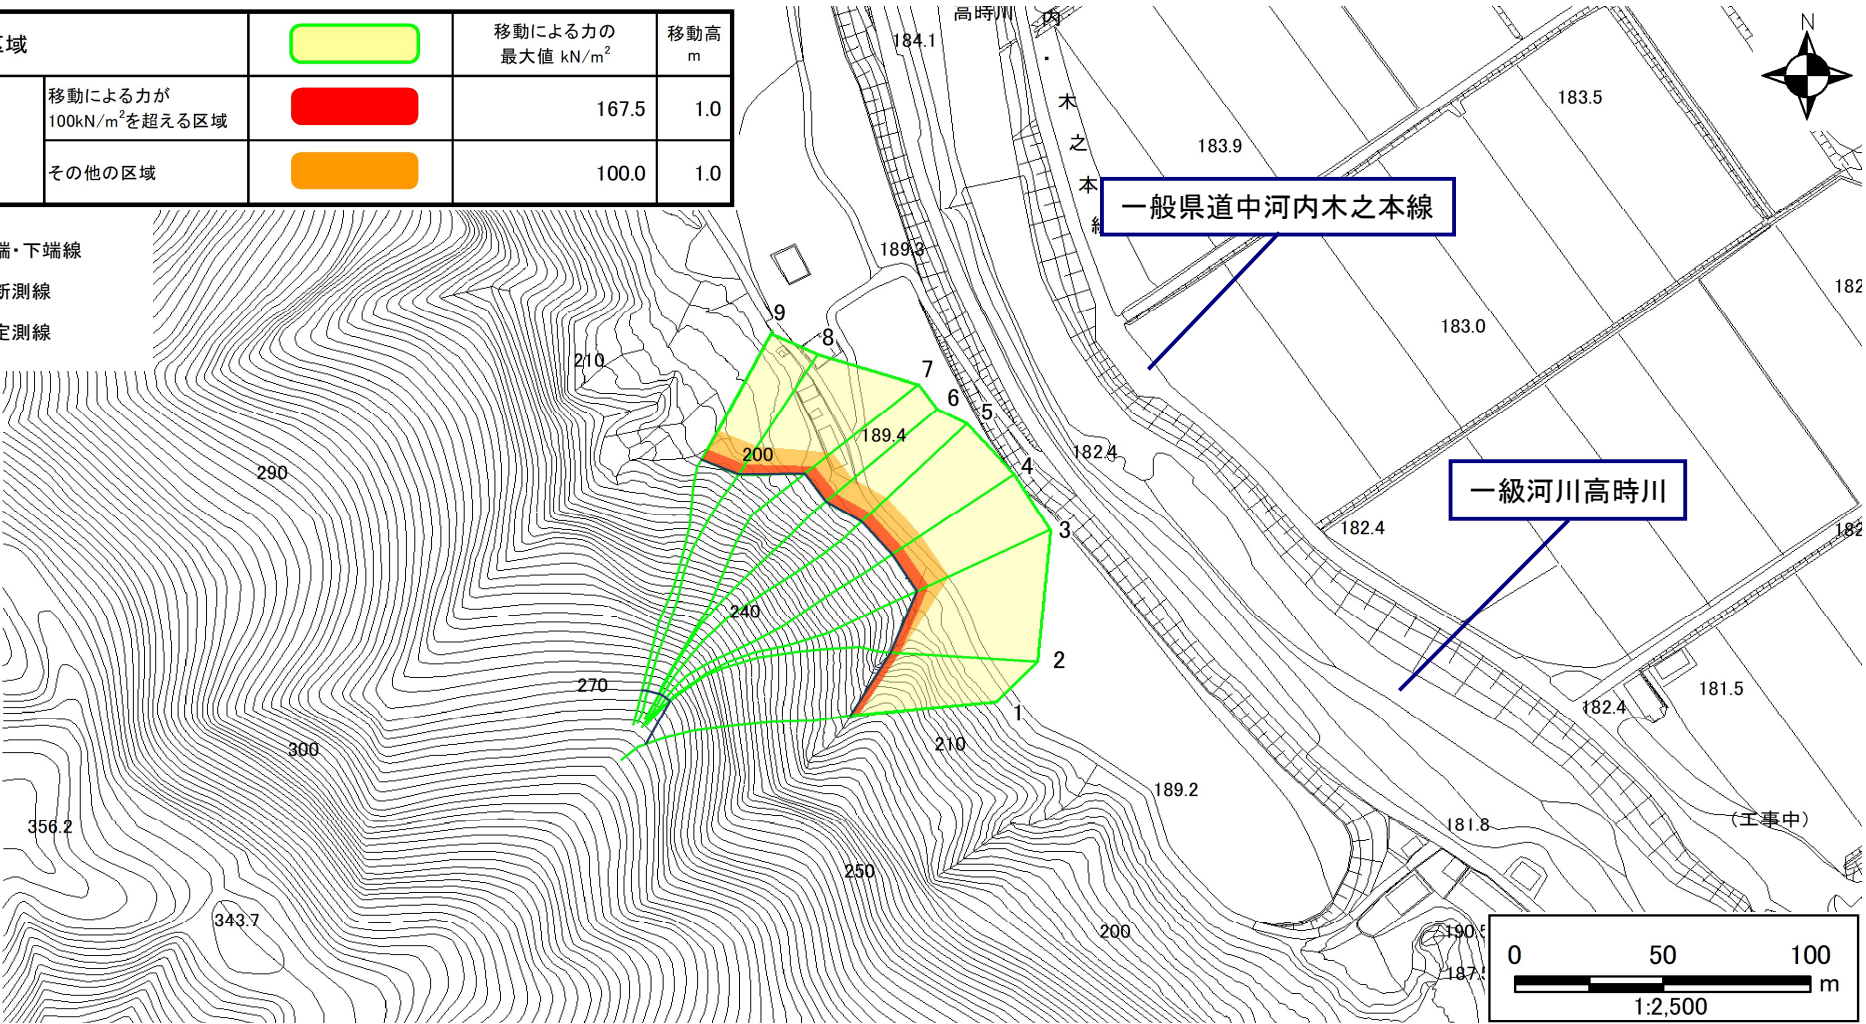
# 土砂災害警戒区域等設定図

## 移動による力

| 土砂災害警戒区域 | | | 移動による力の<br>最大値 $\text{kN/m}^2$ | 移動高<br>m |
| 土砂災害<br>特別警戒区域 | 移動による力が<br>$100\text{kN/m}^2$ を超える区域 | | 167.5 | 1.0 |
| | その他の区域 | | 100.0 | 1.0 |

- 上端・下端線
- 横断測線
- 設定測線

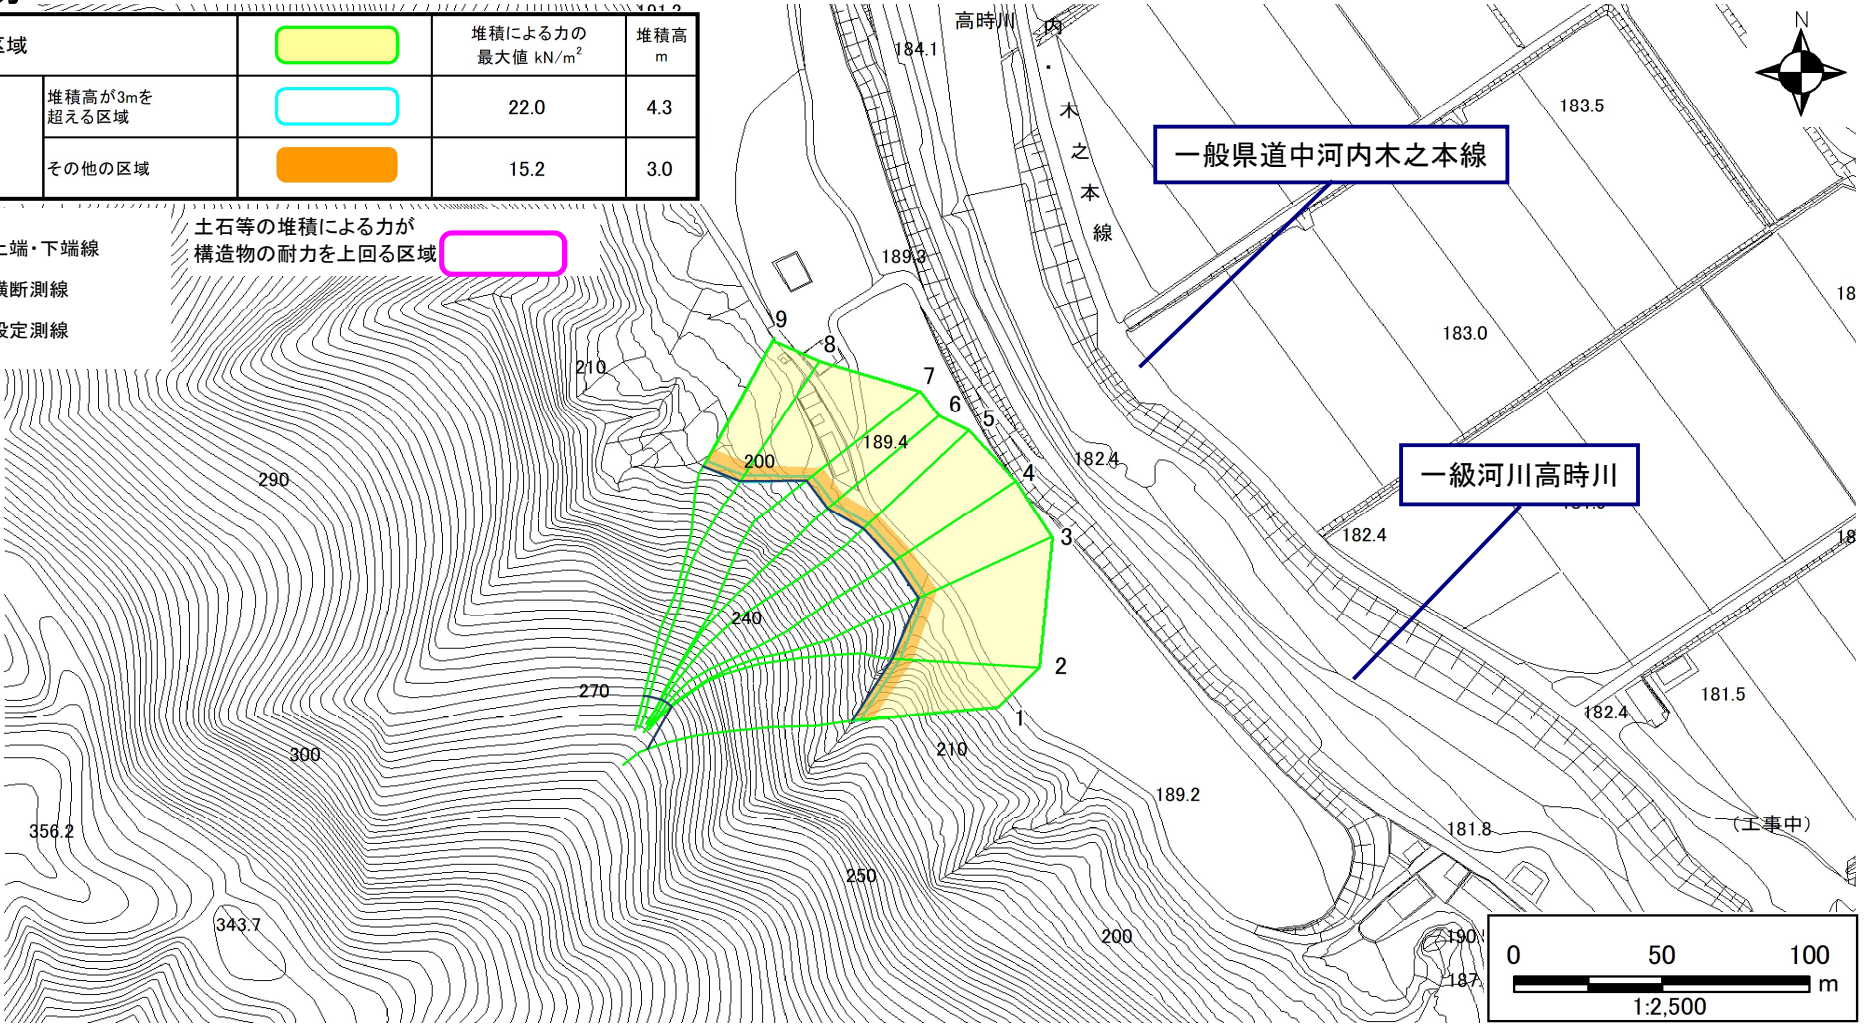
# 土砂災害警戒区域等設定図

## 堆積による力

| 土砂災害警戒区域 | | | 堆積による力の<br>最大値 $\text{kN/m}^2$ | 堆積高<br>m |
| 土砂災害<br>特別警戒区域 | 堆積高が3mを<br>超える区域 | | 22.0 | 4.3 |
| | その他の区域 | | 15.2 | 3.0 |

土石等の堆積による力が  
構造物の耐力を上回る区域
