高時川の概要について

(高時川濁水問題検討会議資料)
森林保全課・湖北森林整備事務所

スキー場跡地および高時川上流部・各支流における現地調査について

高時川濁水の原因箇所、原因物質の特定に係る調査について

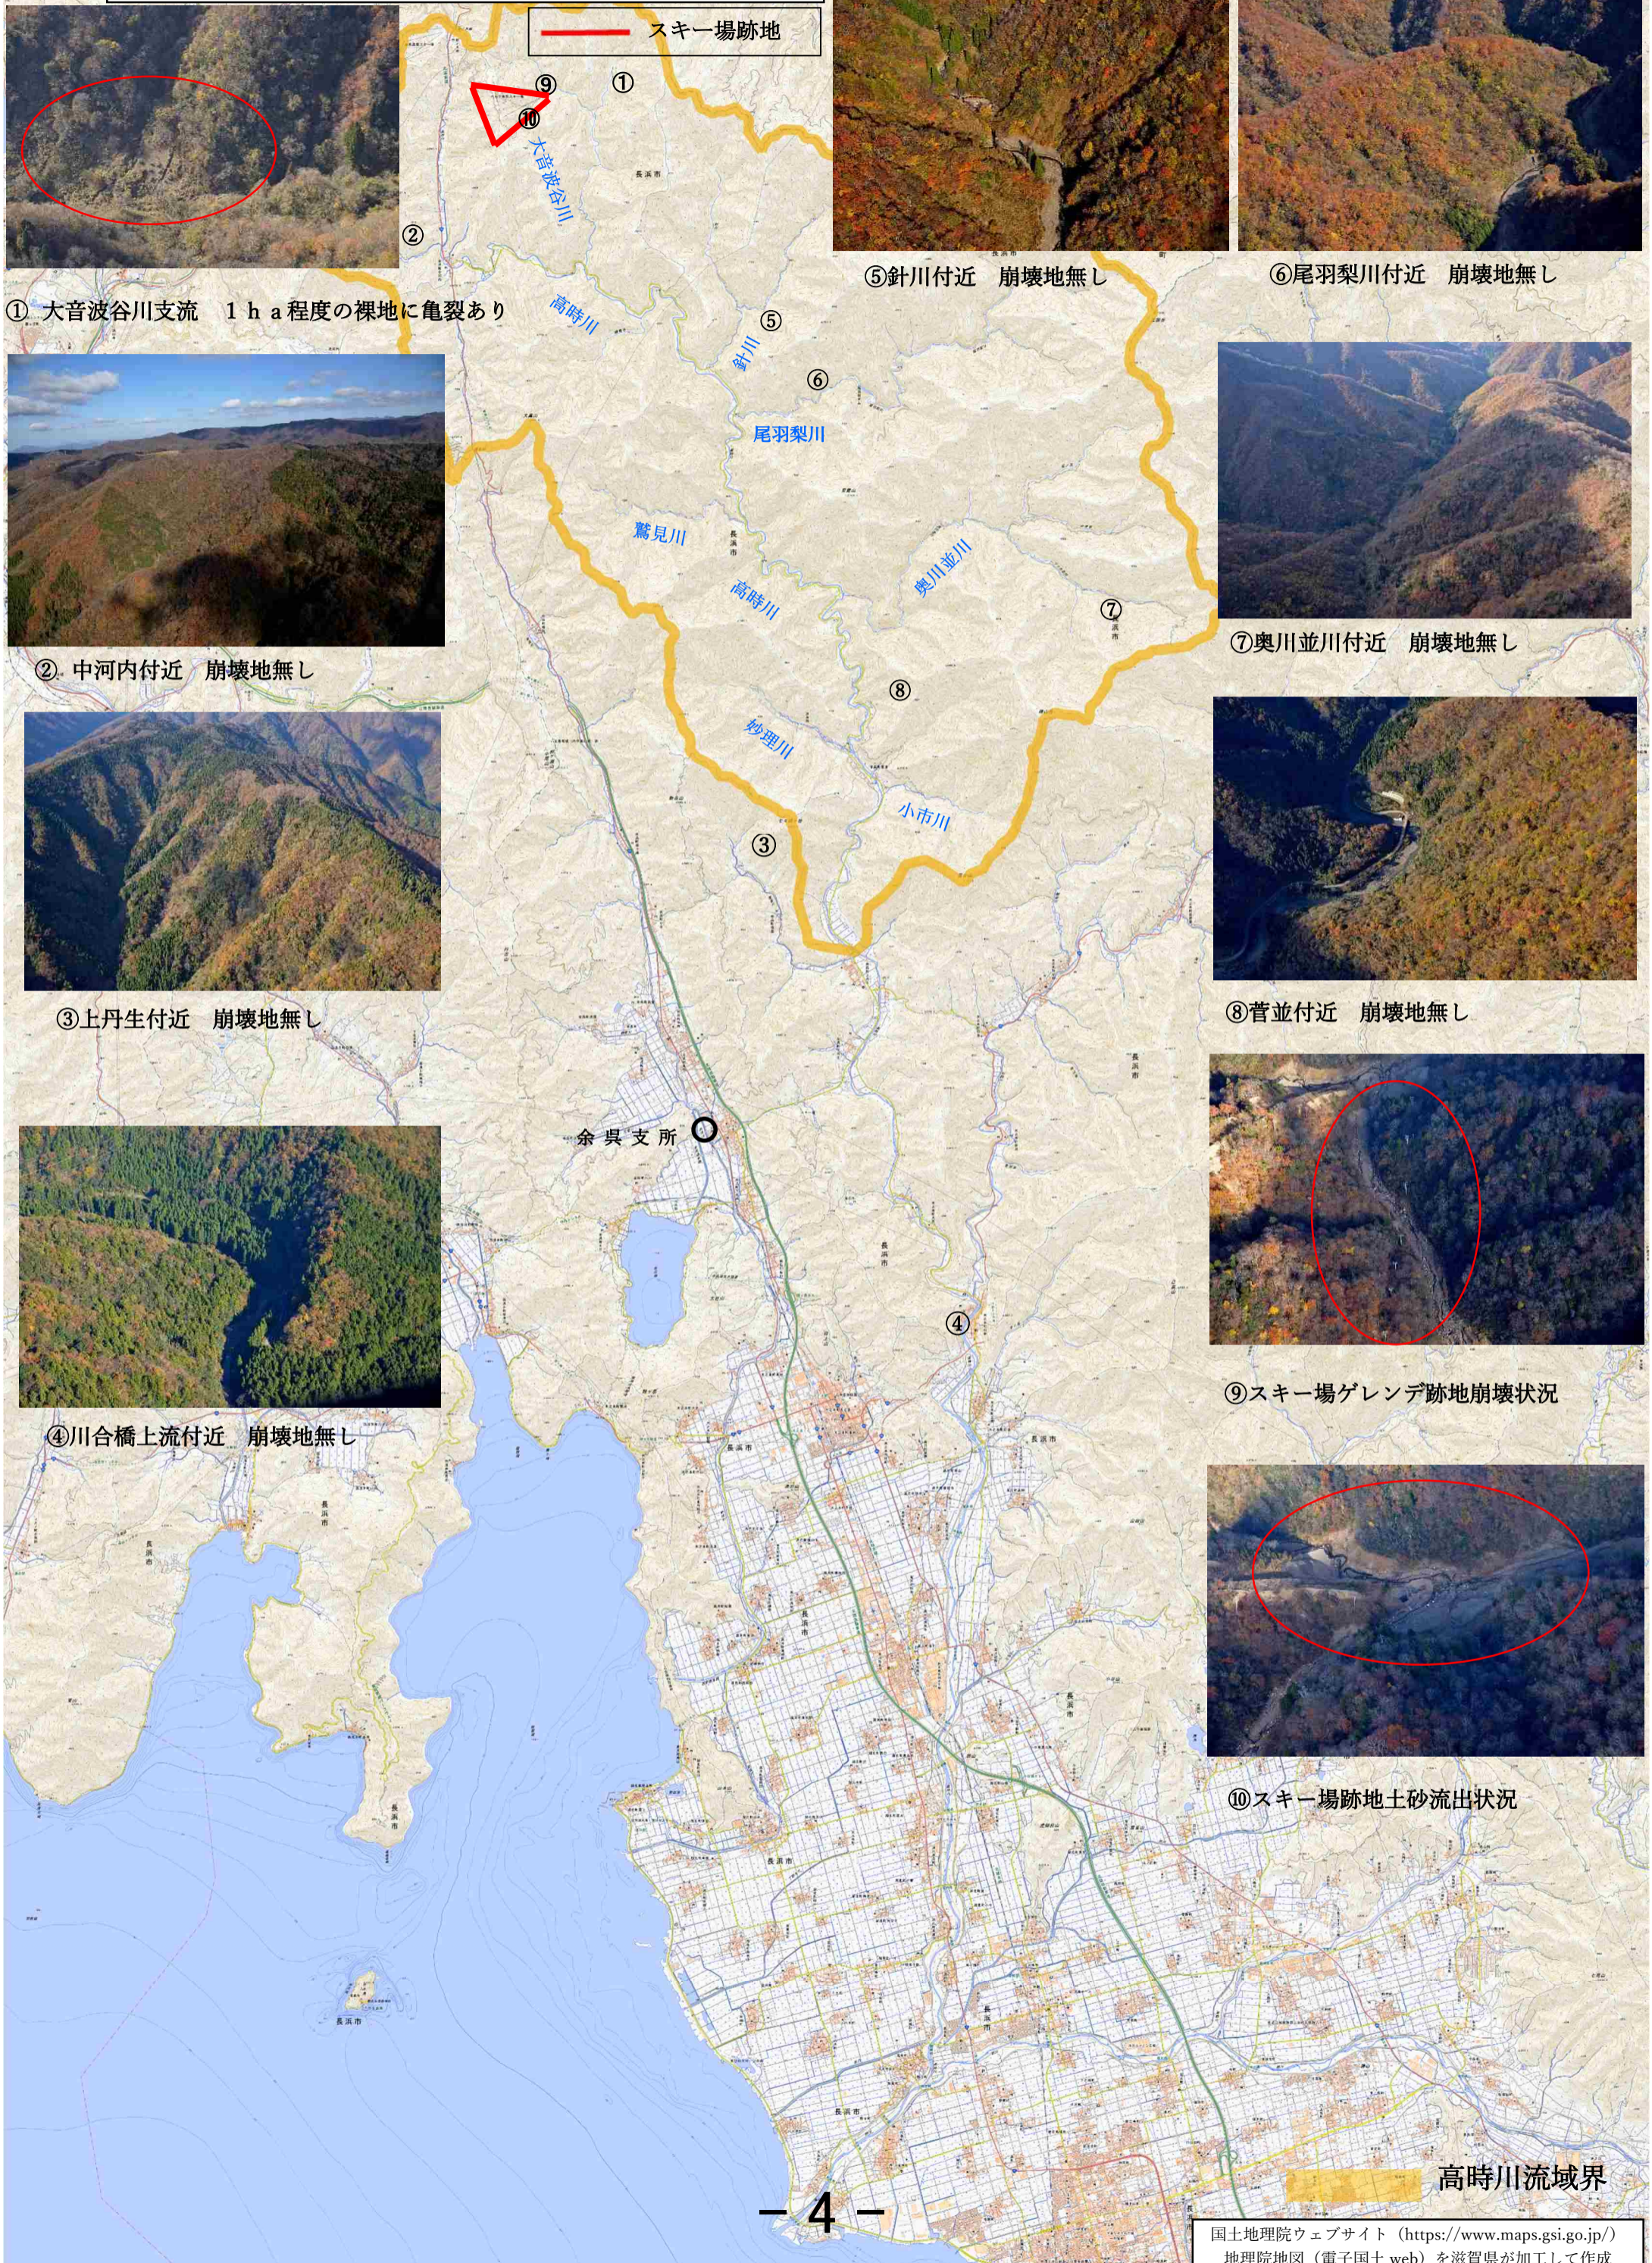
11/18 空中による森林荒廃調査状況

- 令和4年11月18日 ヘリコプターによる上空からの崩壊地調査 (p.4)
 - ・スキー場ゲレンデ跡地からの土砂流出が見られた
 - ・大音波谷川支流の裸地に亀裂が見られた
 - ・それ以外に、上空から確認できる大規模な崩壊は無かった

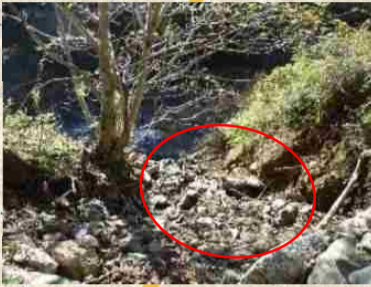
⑧針川 R4.11.10 林道針川線の路体流失を確認 溪岸浸食 多量の土砂が高時川に供給されている

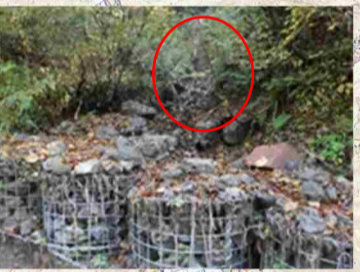
⑤大音波谷川 (左) R4.11.10・21 両日とも 濁りなし

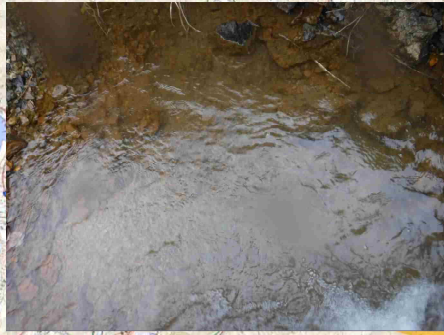
① スキー場ゲレンデ跡地付近
(目視：濁りなし 濁度計 3.17mg/l)

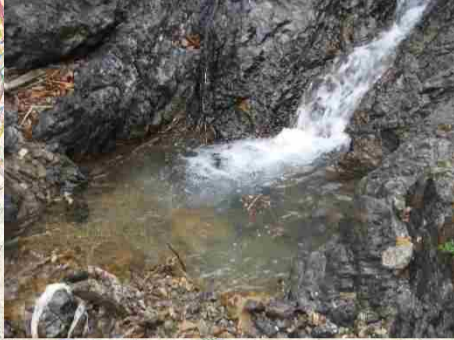
② スキー場と大戸波谷川合流地点
(目視：濁り無し 濁度計 0.58mg/l)

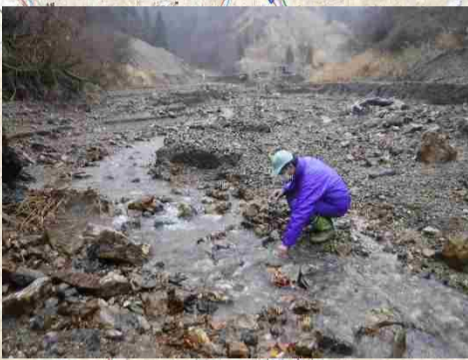
③ スキー場の下流部
(目視：濁り無し 濁度計 0.97mg/l)

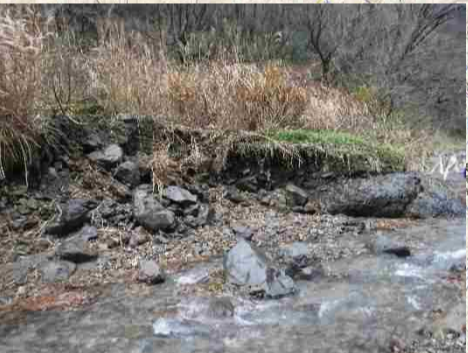
④ 中流地点
(目視：濁り無し 濁度計未計測)

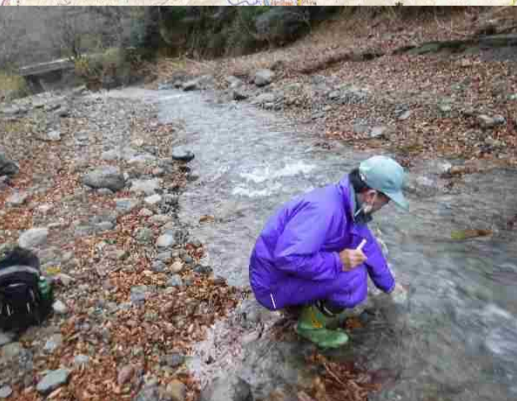
⑤ 高時川との合流手前
(目視：濁り無し 濁度計 1.68mg/l)

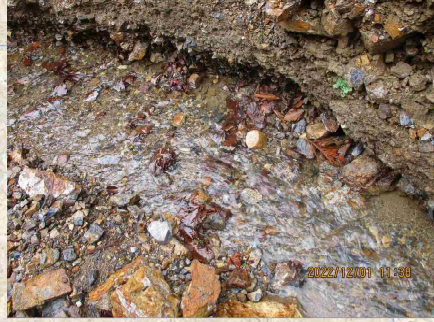
① スキー場ゲレンデ跡地
(目視：濁り無し 濁度計 1.53mg/l)

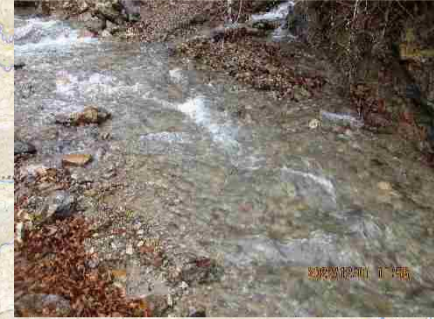
② スキー場と大戸波谷川合流地点
(目視：濁り無し 濁度計 1.39mg/l)

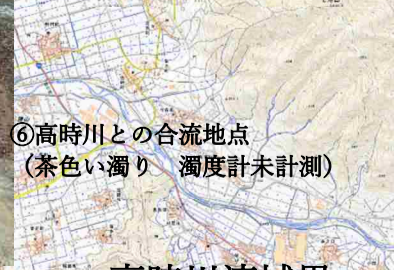
⑥ 高時川との合流地点
(茶色い濁り 濁度計未計測)

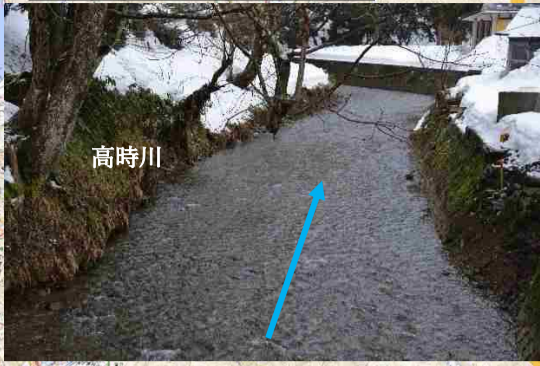
②半明 (大音波谷川合流地点)
高時川 濁り無し
大音波谷川 濁り無し

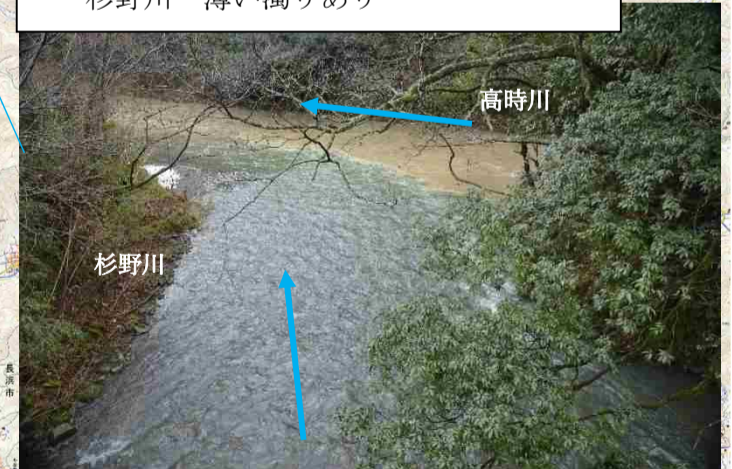
⑤ 川合 (杉野川との合流地点)
高時川 濃い濁りあり
杉野川 薄い濁りあり
