# 高時川における長期濁水の

# 原因調査及び対策に関する報告書

令和6年(2024年)3月 日

高時川濁水対策連絡調整会議

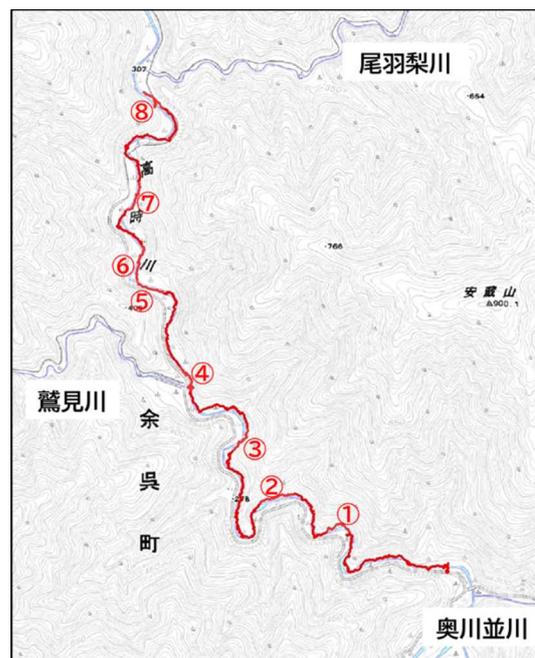
図13： 高時川本川区間の現地踏査位置図

1 高時川本川の長期的に濁度が高くな  
 2 っている区間について、令和5年10月  
 3 12日に現地踏査を行った。踏査区間は、  
 4 右の図13の通りである。当日の水の状  
 5 況は、ややささ濁りであった。現地の状  
 6 況は図14のとおり。写真①は河岸の小  
 7 崩壊、②の写真は川沿いのスギ植林地を  
 8 増水がえぐった箇所、③の写真は昔の水  
 9 田の跡地のように、細かい土層のススキ  
 10 原が浸食された状況である。

11 こういった小さな崩壊や浸食の箇所  
 12 はいくつも見られたが、調査日の時点に  
 13 において特定の濁水の供給源と言えるも  
 14 のは確認できなかった。

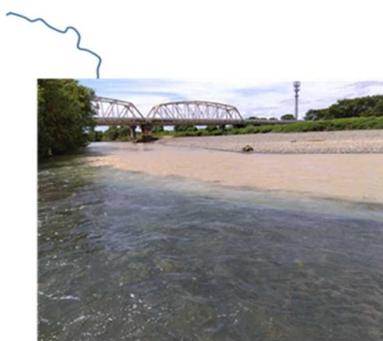
姉川に流入する濁水(R4.8.31合流点) 手前: 姉川、奥: 高時川

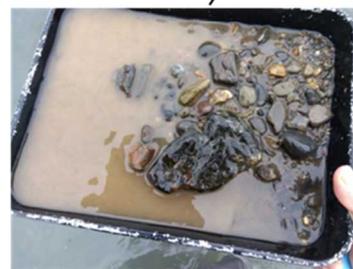
河床に堆積した泥(R4.9.8)

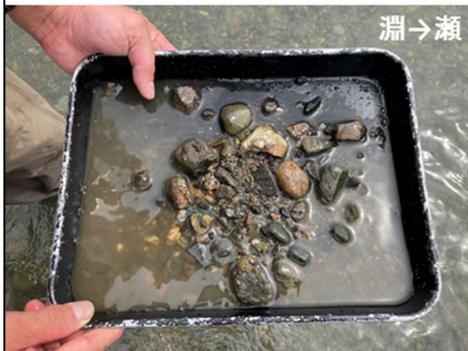
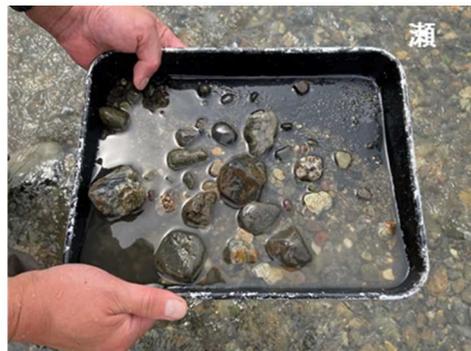
泥の堆積が見られた河床(左)と見られない河床(右)の比較。(びわ大橋 上にて6月15日調査分)

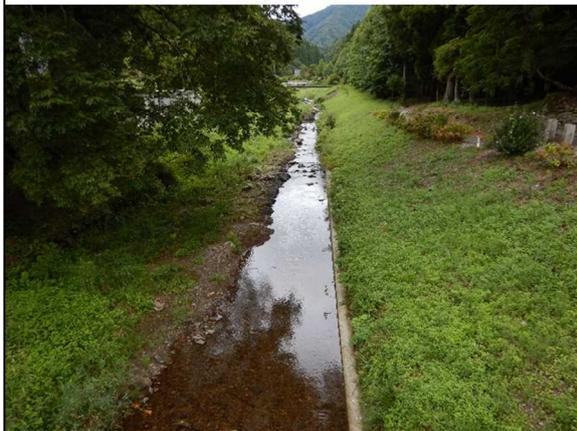
妙理川

- ・調査当日は、各地点とも濁水は確認されなかった。
- ・妙理川以外の地点では、琵琶湖から遡上したと思われるアユが確認された。
- ・各地点とも、付着物量に占める無機物の割合が低く、石に泥が被る状況は確認されなかった。

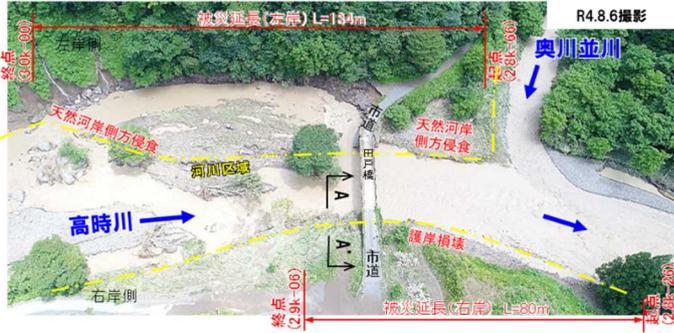
## 高時川 被災状況と復旧内容 (No.1)

### 被災状況

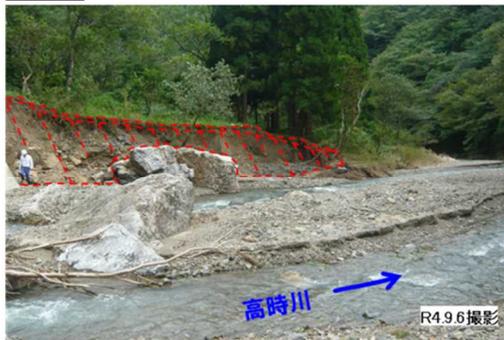
## 高時川 被災状況と復旧内容 (No.2)

### 着手前

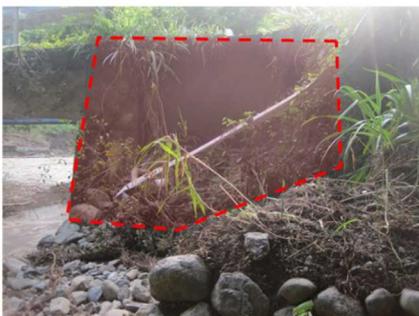
## 県道中河内木之本線 被災状況と復旧内容 (No.7)

### 被災状況

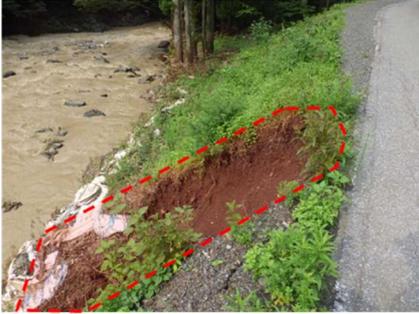
## 県道中河内木之本線 被災状況と復旧内容 (No.19)

被災状況

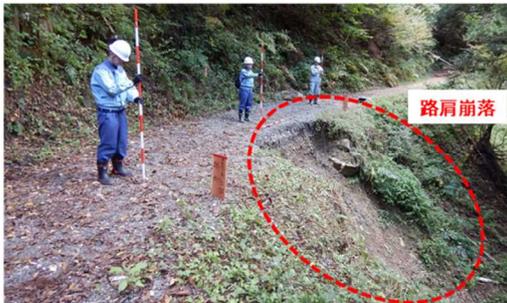
## 市道奥川並線 被災状況と復旧内容 (第5号)

着手前

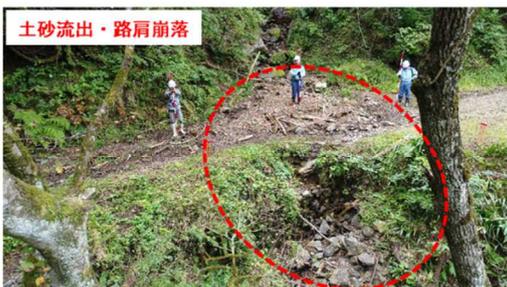
## 市道奥川並線 被災状況と復旧内容 (第6号)

着手前

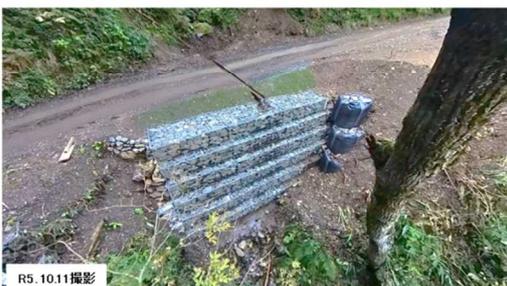
完了
