#### 国宝延暦寺根本中堂及び重要文化財延暦寺根本中堂廻廊建造物保存修理事業

令和7年3月作成

世界文化遺産  
比叡山延暦寺 大改修

(国宝) 根本中堂 (重文) 廻廊

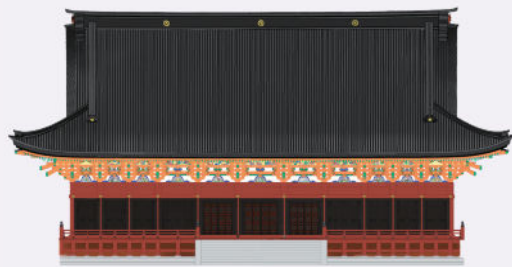
黒色塗料の痕跡

江戸時代から丸伏銅板として使われてきた銅板の一部に、黒色塗料の痕跡がありました。化学分析を行うと、チャン塗という塗装技法の展色材である「チャン油」に含まれる松脂が検出されました。このことから、銅板葺に変更した寛政修理では、銅板に黒チャン塗を施していたと考えられます。今回の修理では、銅板に黒チャン塗を施し、寛政期の姿を復旧します。

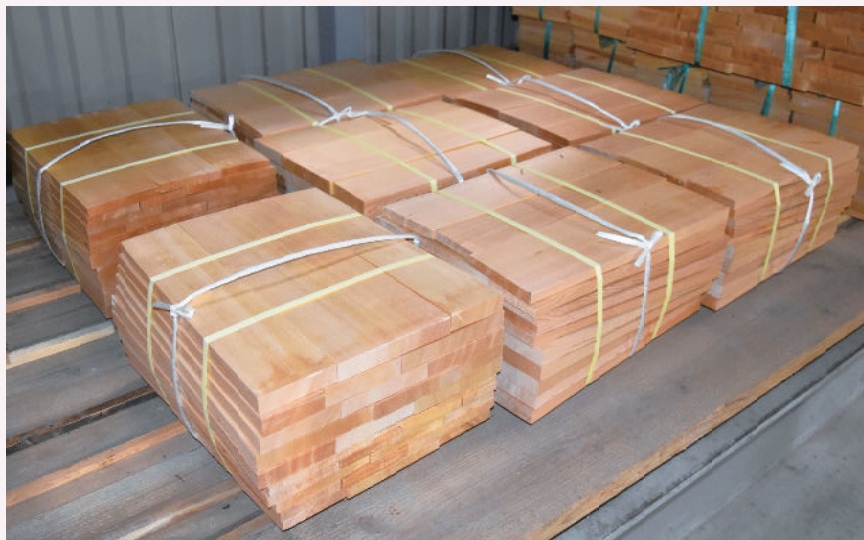
南北の車寄に残る江戸時代と推定される栩板

廻廊の屋根は、約10万枚の栩板が使われています。栩板の割れや軒先の腐朽などの破損が生じているため、全面葺き替えを行います。今回の修理ではほとんどの栩板を取り外して葺き直しましたが、南北の車寄に残る江戸時代と推定される栩板は保存しました。

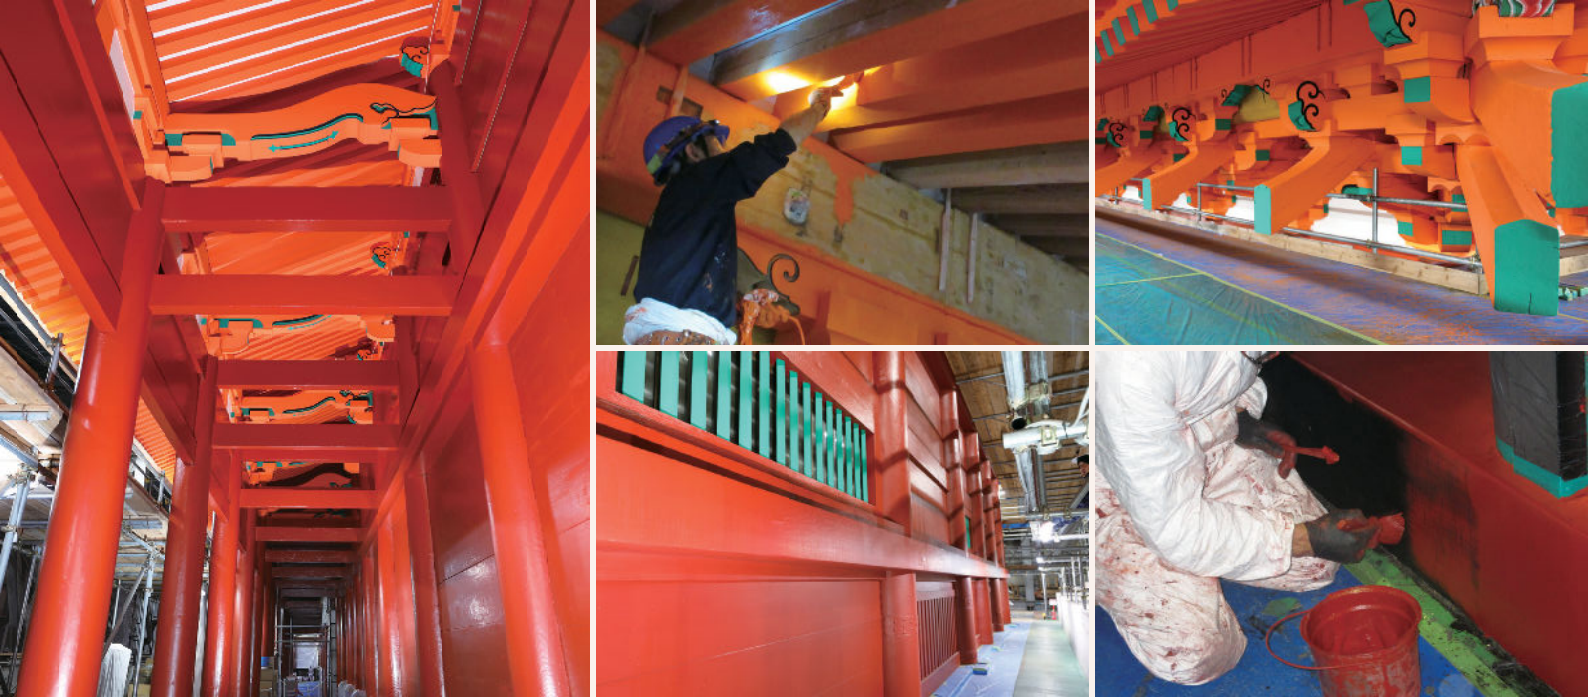
塗装施工中の様子と施工後の状況  
上) 丹塗 下) チャン塗

チャン塗は塗膜が厚いため、気温が10℃以下では塗膜の乾燥が均等に進まず、表面が先に乾燥して、縮みが生じてしまいました。そのため、4月から10月までの短い期間に施工しました。

今回の修理でもそれに倣い、上部は丹塗、下部はチャン塗という宝暦期に用いられた技法で、上下の塗り分けを復旧しました。

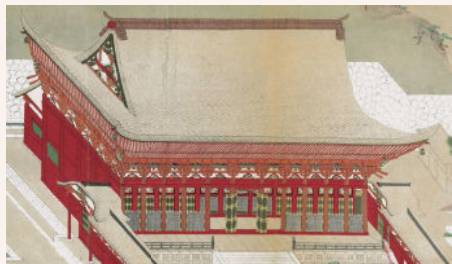
## 建立後まもなくの姿と推定される根本中堂

上部は橙色、下部は深い赤色であり、化学分析の結果と合致します。

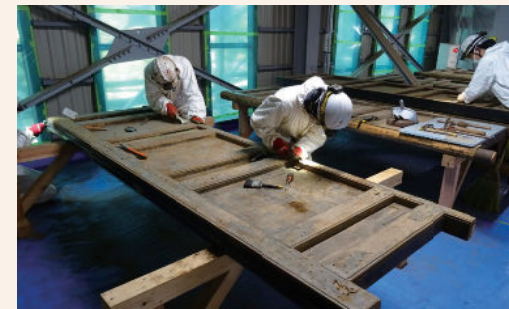
### ① 掻き落とし

平鑿などを使って破損した旧塗装を手作業で掻き落としします。可能な限り既存の塗装を活かすため、状態の良い部分は保存します。

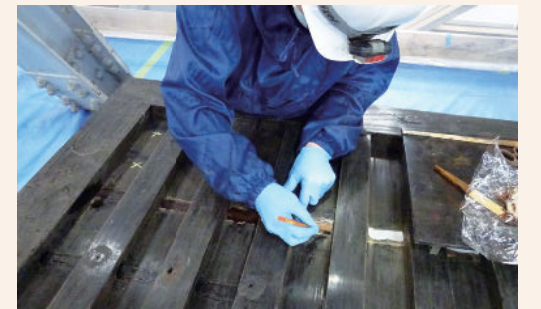
### ② 飼い込み刻苧

木地に大きな凹凸があり亀裂が生じやすい箇所に麻布を張り込み、刻苧を塗り込みます。

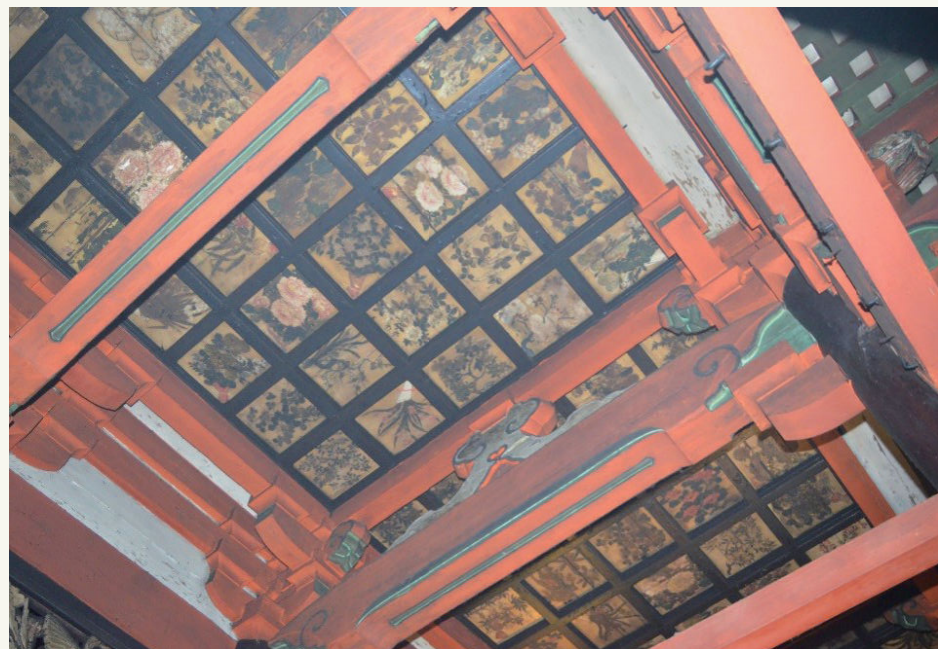
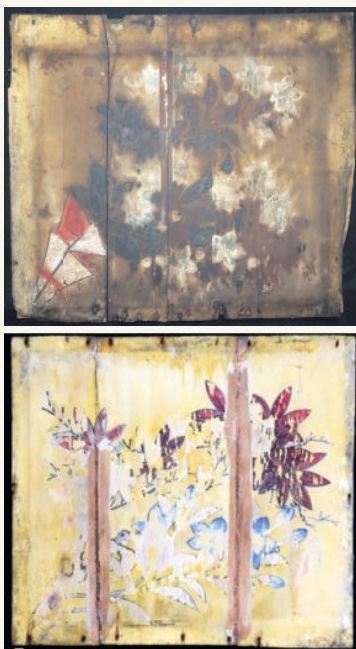
根本中堂の中陣と廻廊の車寄の天井には、天井画が張られています。中陣には200面、車寄には南北合わせて48面あります。これらの絵は、煤などの汚れや、塗膜の剥落がありますが、貴重な彩色が残されています。

左) 中陣天井画 南より第3間 右上) キキョウ (中陣) 右下) モミジにキキョウ (廻廊南車寄)

廻廊天井画は、顔料の剥落が多く、絵の痕跡を残しているものは限られています。痕跡から輪郭を読み取り、画題を明らかにできても、それを正確に再現することは困難でした。しかし、狩野派の絵画が現存している事実は重要であるため、今回の修理は剥落止めに留め、現存する塗膜を後世に継承することにしました。

今回の修理では、天井画を取り外し、汚れの洗浄と、古い塗膜が剥がれないようにする「剥落止め」を、全ての天井画に行います。

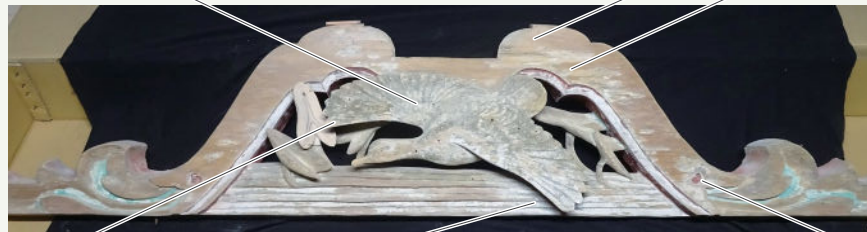
猪目(下層)：金箔の縁取り

墓股には2層の塗膜がわずかに残っています。

下層は当初の彩色層で、金箔の縁取り痕が残ることから、金箔の上に彩色を施す「生彩色」であったと考えられます。脚に青(天然の岩群青)、脚の眉に赤(水銀朱)がごくわずかに残っています。

上層は、脚は青(胡粉地にスマルト)、脚の眉は赤(弁柄)で仕上げられていました。眉の弁柄は彫刻の裏側まで塗られているため、上層の塗装は墓股を取り外す修理で塗ったことが分かりました。宝暦2年の修理仕様帳に、墓股の彩色仕直しの記述があります。その記録から、墓股を取り外す修理は宝暦修理のみであることから、上層の塗膜は宝暦期のものと特定できました。

彩色を施した中堂墓股 今回の修理では、上層に残る宝暦期の彩色を復旧しました。

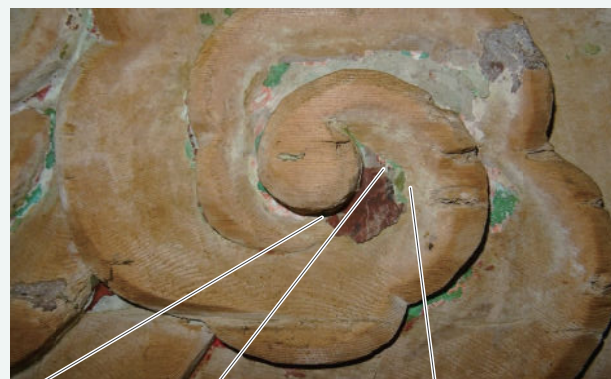
上層: 赤(弁柄) 下層: 赤(水銀朱) 中層: 緑(緑青)

上層は、赤色は弁柄、青色は胡粉地にスマルトがみられたことから、宝暦期の彩色の特徴を示しています。

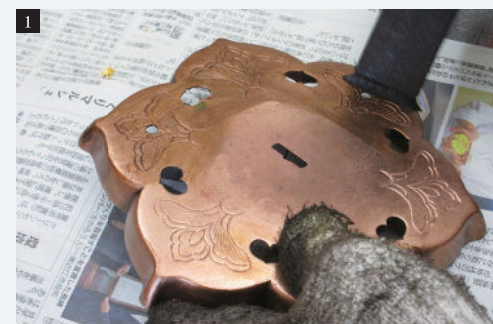
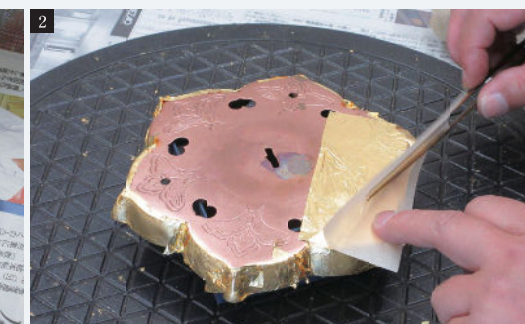
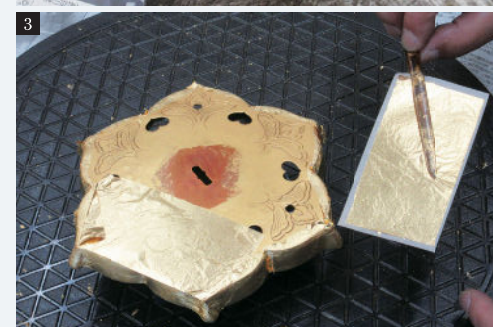
樽の口  
丸座  
菊座

根本中堂や廻廊には、様々な装飾金具があります。これらの金具の多くは経年劣化により破損や欠失が見られ、金箔が剥がれているものもありました。今回の修理では、これらの金具を慎重に取り外し、銅製のものは希硝酸で緑青と呼ばれる錆を落とし、鉄製のものは研磨により錆を落としました。修理するものは新しく金箔を押し直したり、焼漆をやり直したりして仕上げ、欠損の著しいものは、古い金具のうち状態の良いものに倣って、同じ形状で新調しました。

- 1) 金箔を接着させるため箔押し漆を練り込みます。湿度や職人の作業速度によって漆の調合を変える必要があります。
- 2) 金箔を重ねます。厚さは3ミクロンしかないので、箔紙と一緒に持ち上げないと破れてしまいます。
- 3) 再び箔押し漆を練り込み、金箔を重ねます。その後表面を平滑にするため払い刷毛で金箔を払います。
- 4) 同様の工程で金箔押しした樽の口、銀箔を押しした菊座と、焼漆で仕上げた丸座を合わせて完了した状況。  
焼漆は、金具に黒漆を塗って自然乾燥させたあと、高温で熱して焼き付ける技法です。
